## 樹 木 点 検 調 査 書

| 樹 木 No. | NO44- 236 |
| 所 在 地 | 世田谷区上用賀四丁目36番 |
| 点 検 日 | 令和7年1月9日 |

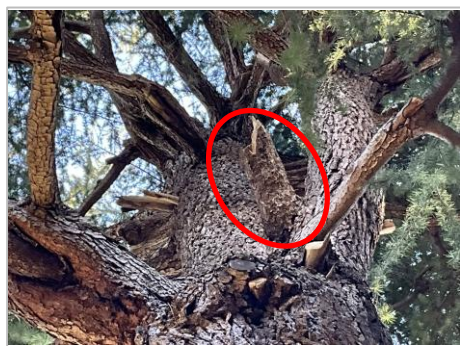
| 箇所 | 点検項目 | あり<br>(○記入) | 「あり」の場合の詳細(箇所図示・状況説明等) |
|---|---|---|---|
| ③枯枝・スタブカット、剪定が必要(多数あり) | | | |

① 枯枝、スタブカット(多数)

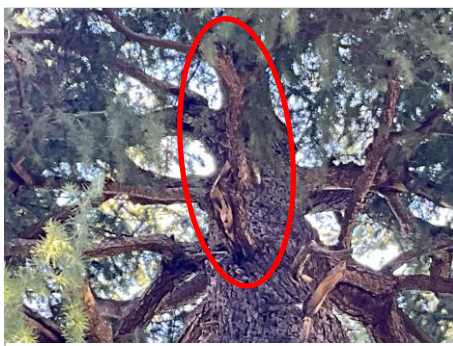
| 箇所 | 点検項目 | あり<br>(○記入) | 「あり」の場合の詳細(箇所図示・状況説明等) |
|---|---|---|---|
| ③大枝、樹皮欠損 | | | |

② 大枝、樹皮欠損

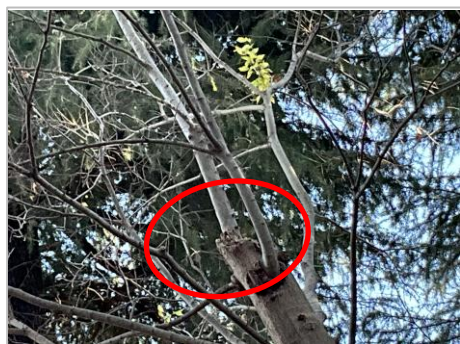
| 箇所 | 点検項目 | あり<br>(○記入) | 「あり」の場合の詳細(箇所図示・状況説明等) |
|---|---|---|---|
| ①大枝、樹皮欠損腐朽 | | | |

①大枝、樹皮欠損腐朽

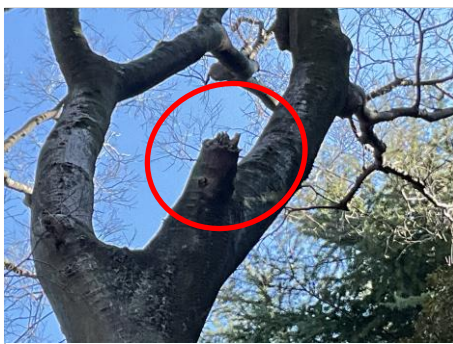
| 箇所 | 点検項目 | あり<br>(○記入) | 「あり」の場合の詳細(箇所図示・状況説明等) |
|---|---|---|---|
| ②大枝、樹皮欠損腐朽 | | | |

②大枝、樹皮欠損腐朽

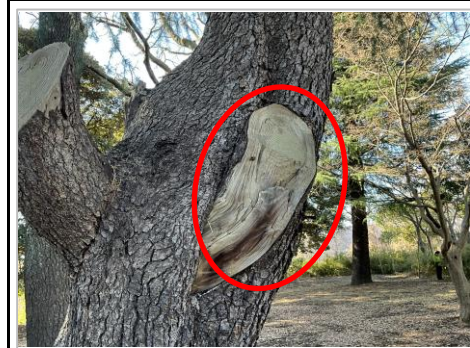
| 箇所 | 点検項目 | あり<br>(○記入) | 「あり」の場合の詳細(箇所図示・状況説明等) |
|---|---|---|---|
| ①幹、樹皮欠損 | | | |

① 幹、樹皮欠損

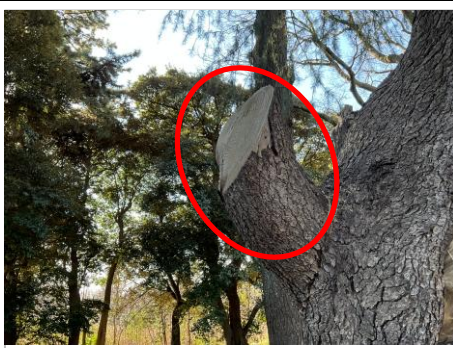
| 箇所 | 点検項目 | あり<br>(○記入) | 「あり」の場合の詳細(箇所図示・状況説明等) |
|---|---|---|---|
| ③枯枝・スタブカット、剪定が必要(多数あり) | | | |

②スタブカット多数

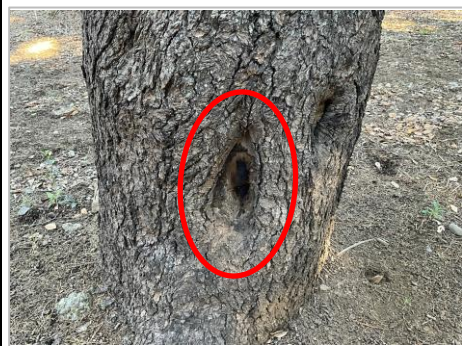
| 箇所 | 点検項目 | あり<br>(○記入) | 「あり」の場合の詳細(箇所図示・状況説明等) |
|---|---|---|---|
| ①幹、樹皮欠損 | | | |

① 幹、樹皮欠損

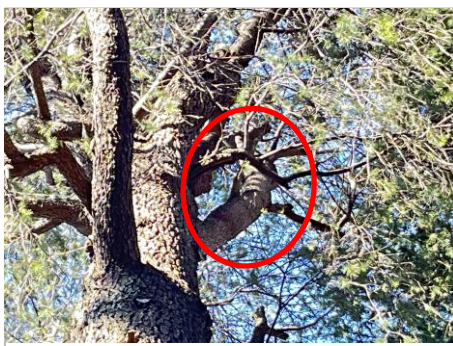
| 箇所 | 点検項目 | あり<br>(○記入) | 「あり」の場合の詳細(箇所図示・状況説明等) |
|---|---|---|---|
| ②大枝、樹皮欠損 | | | |

②大枝、樹皮欠損

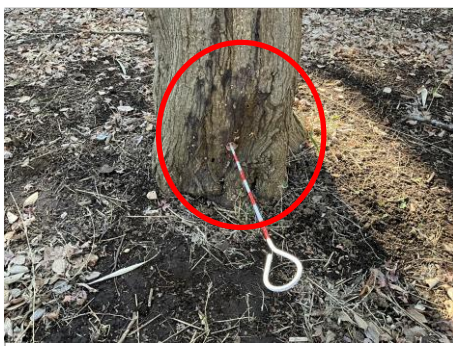
| ②根元、樹皮欠損腐朽 | |

②根元、樹皮欠損腐朽

| 診断結果 | | 健全度判断基準 | |
|---|---|---|--|
| 3 判断理由 | 周囲に樹木が無い為、根鉢径の確保はできるが、根元の樹皮欠損腐朽の被害が著しい為 | C(著しい被害がみられる)→該当があり、その被害の程度が大きいもの | |

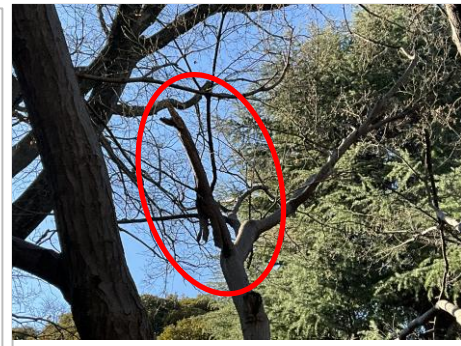
| ③枯枝、剪定が必要(多数あり) | |

③枯枝

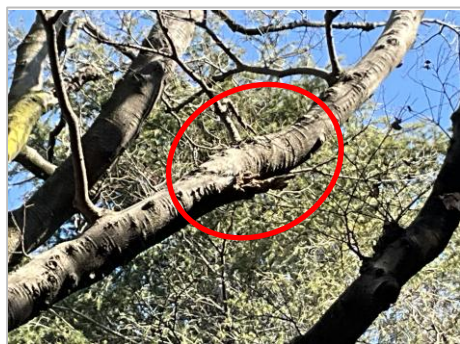
| 箇所 | 点検項目 | あり<br>(○記入) | 「あり」の場合の詳細(箇所図示・状況説明等) |
|---|---|---|---|
| ①大枝、樹皮欠損腐朽(多数あり) | | | |

① 大枝、樹皮欠損腐朽(多数あり)

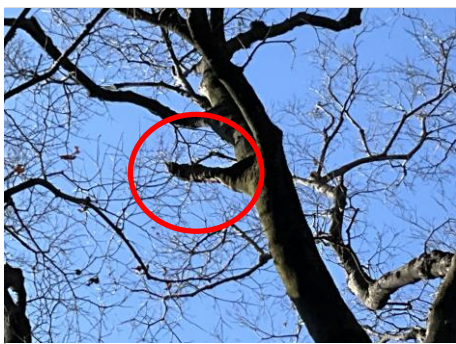
| 箇所 | 点検項目 | あり<br>(○記入) | 「あり」の場合の詳細(箇所図示・状況説明等) |
|---|---|---|---|
| ②枯枝、剪定が必要(多数あり) | | | |

② 枯枝

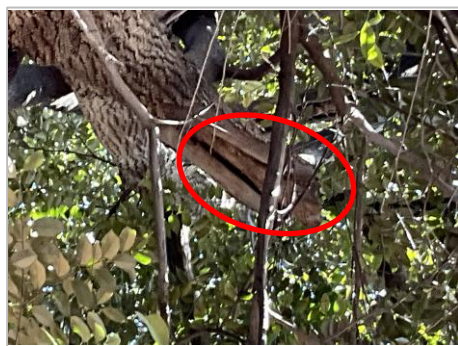
| 箇所 | 点検項目 | あり<br>(○記入) | 「あり」の場合の詳細(箇所図示・状況説明等) |
|---|---|---|---|
| ①大枝、樹皮欠損腐朽 | | | |

① 大枝、樹皮欠損腐朽

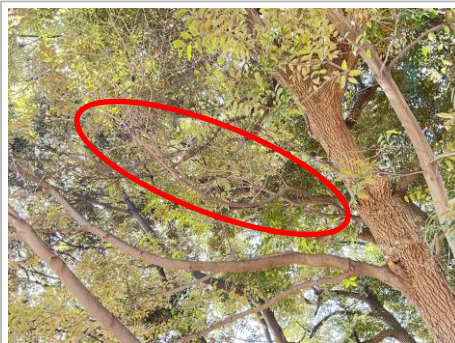
| 箇所 | 点検項目 | あり<br>(○記入) | 「あり」の場合の詳細(箇所図示・状況説明等) |
|---|---|---|---|
| ②枯枝、剪定が必要(多数あり) | | | |

② 枯枝、剪定が必要(多数あり)

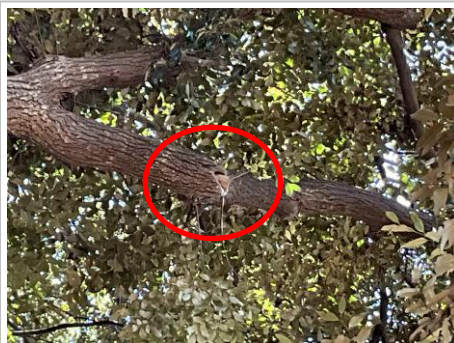
| ②大枝、樹皮欠損 | |

②大枝、樹皮欠損

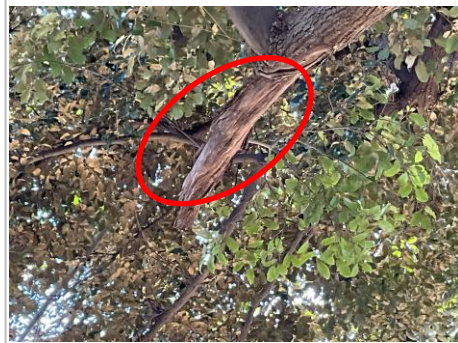
| ③枯枝、剪定が必要(多数あり) | |

③枯枝

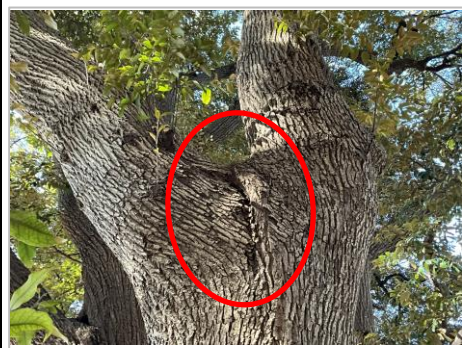
| 箇所 | 点検項目 | あり<br>(○記入) | 「あり」の場合の詳細(箇所図示・状況説明等) |
|---|---|---|---|
| ①大枝、分岐部樹皮欠損 | | | |

① 大枝、分岐部樹皮欠

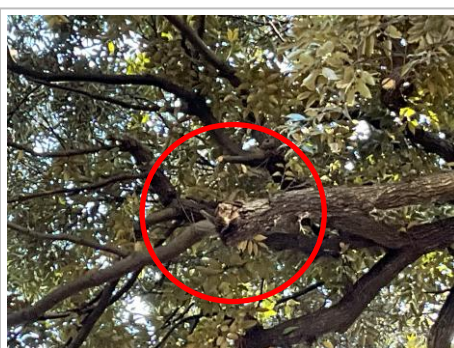
| 箇所 | 点検項目 | あり<br>(○記入) | 「あり」の場合の詳細(箇所図示・状況説明等) |
|---|---|---|---|
| ②大枝、樹皮欠損 | | | |

②大枝、樹皮欠損

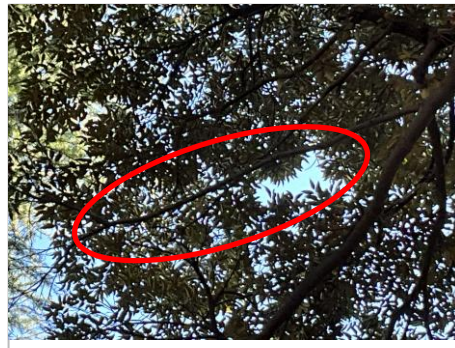
| 箇所 | 点検項目 | あり<br>(○記入) | 「あり」の場合の詳細(箇所図示・状況説明等) |
|---|---|---|---|
| ③枯枝、剪定が必要(多数あり) | | | |

③枯枝

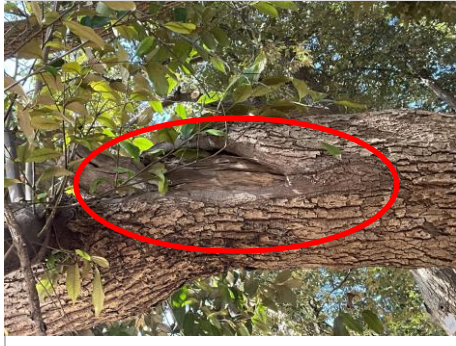
| 箇所 | 点検項目 | あり<br>(○記入) | 「あり」の場合の詳細(箇所図示・状況説明等) |
|---|---|---|---|
| ②大枝、樹皮欠損 | | | |

②大枝、樹皮欠損

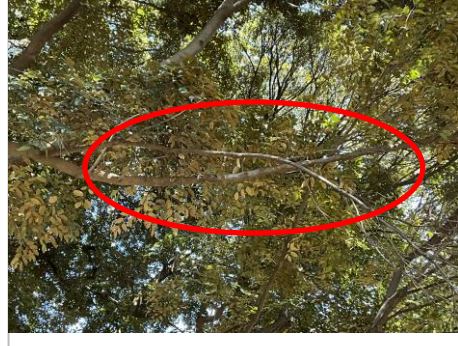
| 箇所 | 点検項目 | あり<br>(○記入) | 「あり」の場合の詳細(箇所図示・状況説明等) |
|---|---|---|---|
| ③枯枝、剪定が必要(多数あり) | | | |

③枯枝

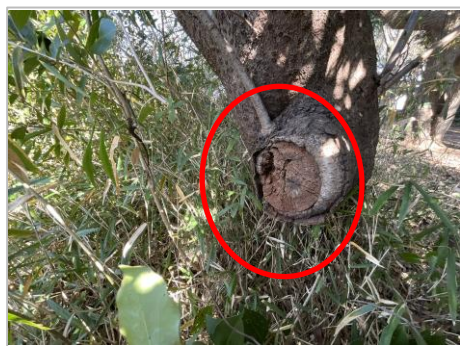
| 箇所 | 点検項目 | あり<br>(○記入) | 「あり」の場合の詳細(箇所図示・状況説明等) |
|---|---|---|---|
| ①幹、樹皮欠損腐朽 | | | |

① 幹、樹皮欠損

| 診断結果 | | 健全度判断基準 | |
|---|---|---|--|
| 3 判断理由 | 根鉢径の確保は出来るが、被害が著しく樹形も崩壊している為。 | C(著しい被害がみられる)→該当があり、その被害の程度が大きいもの | |

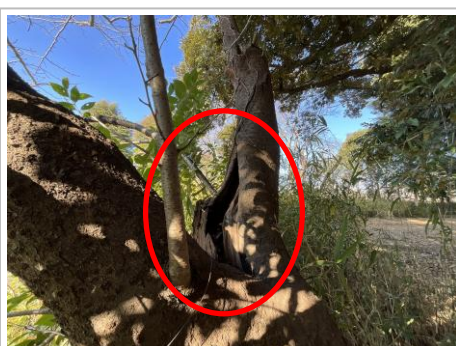
| 箇所 | 点検項目 | あり<br>(○記入) | 「あり」の場合の詳細(箇所図示・状況説明等) |
|---|---|---|---|
| ②大枝、開口空洞 | | | |

②大枝、開口空洞

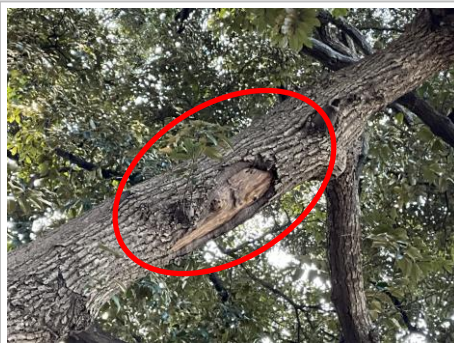
| ②大枝、樹皮欠損 | |

②大枝、樹皮欠損

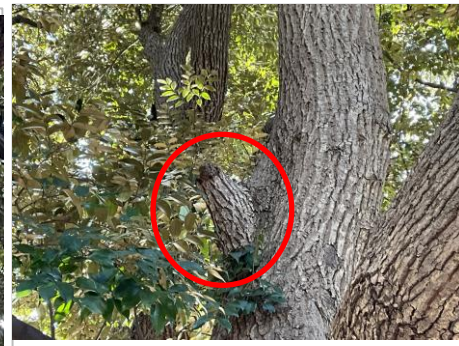
| ③大枝、樹皮欠損腐朽 | |

③大枝、樹皮欠損腐朽

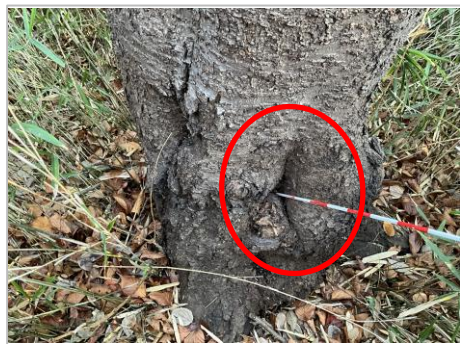
| 箇所 | 点検項目 | あり<br>(○記入) | 「あり」の場合の詳細(箇所図示・状況説明等) |
|---|---|---|---|
| ①幹、樹皮欠損 | | | |

① 幹、樹皮欠損

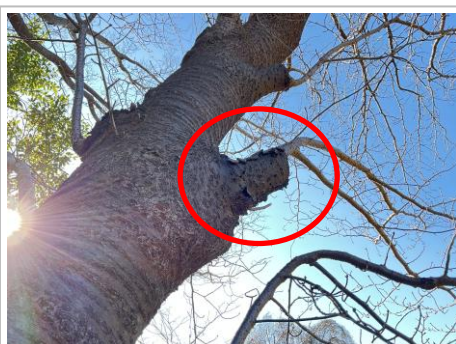
| 箇所 | 点検項目 | あり<br>(○記入) | 「あり」の場合の詳細(箇所図示・状況説明等) |
|---|---|---|---|
| ②大枝、樹皮欠損 | | | |

②大枝、樹皮欠損

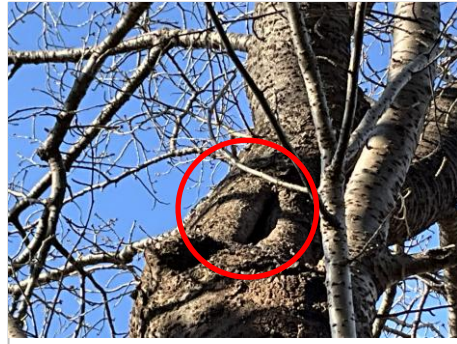
③大枝、開口空洞

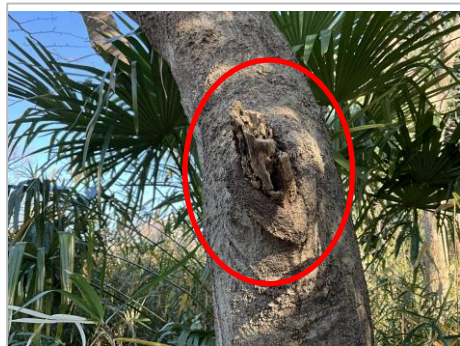
| 箇所 | 点検項目 | あり<br>(○記入) | 「あり」の場合の詳細(箇所図示・状況説明等) |
|---|---|---|---|
| ①幹、樹皮欠損腐朽 | | | |

① 幹、樹皮欠損腐朽

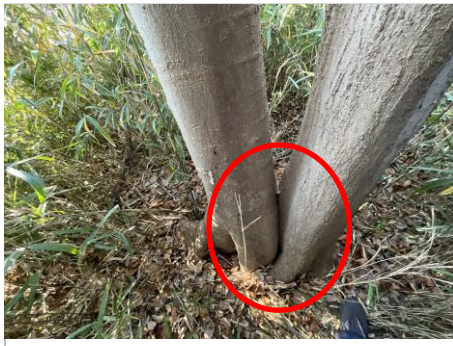
②根元、入皮

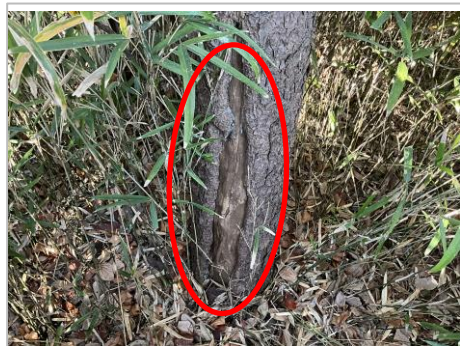
① 大枝、樹皮欠損

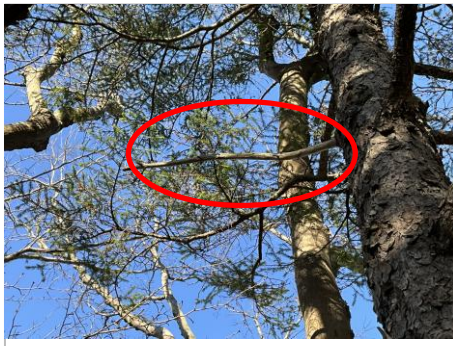
② 枯枝

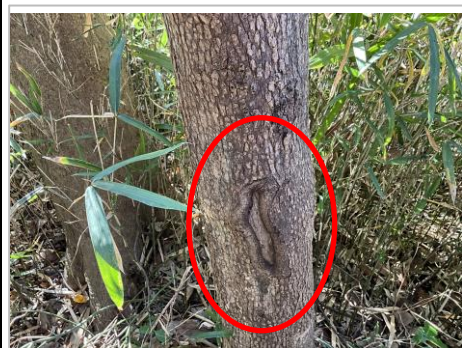
| ①幹、樹皮欠損 | |

① 幹、樹皮欠損

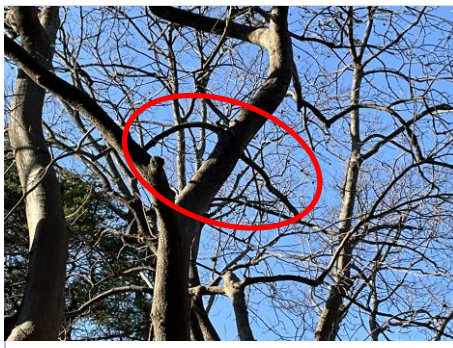
② 枯枝

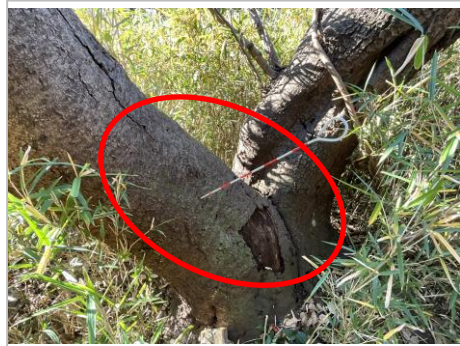
①根元、樹皮欠損腐朽

① 根元、樹皮欠損腐朽

| 診断結果 | | 健全度判断基準 | |
|---|---|---|--|
| 3 判断理由 | 近接樹木66かきと距離が近く、根が競合していて、根鉢径の確保が困難であり、樹形が崩壊していて、樹皮欠損腐朽の被害が著しい為。 | C(著しい被害がみられる)→該当があり、その被害の程度が大きいもの | |

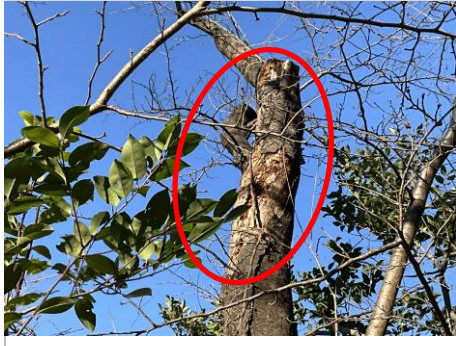
②大枝、樹皮欠損腐朽

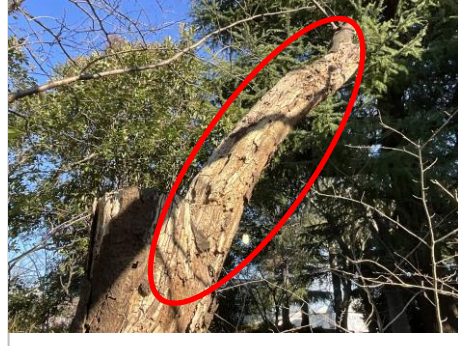
③大枝、樹皮欠損腐朽

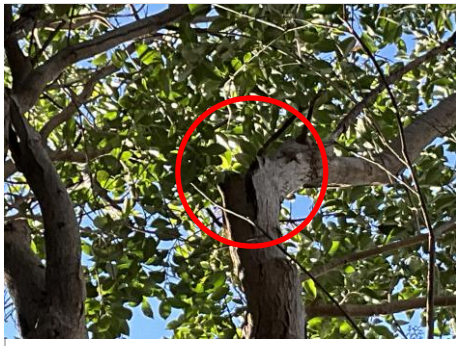
| ②大枝、樹皮欠損腐朽 | |

②大枝、樹皮欠損腐朽

| 診断結果 | | 健全度判断基準 | |
|---|---|---|--|
| 3 判断理由 | 周囲に樹木が無い為、根鉢径の確保はできるが、幹、開口空洞や大枝の樹皮欠損腐朽の被害が著しい為。 | C(著しい被害がみられる)→該当があり、その被害の程度が大きいもの | |

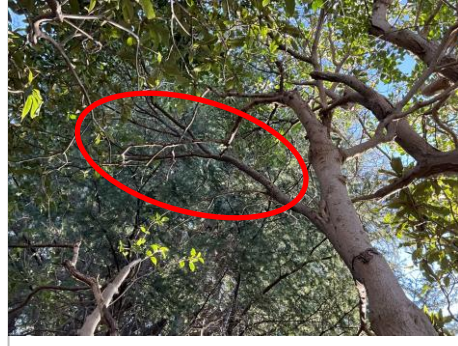
③枯枝

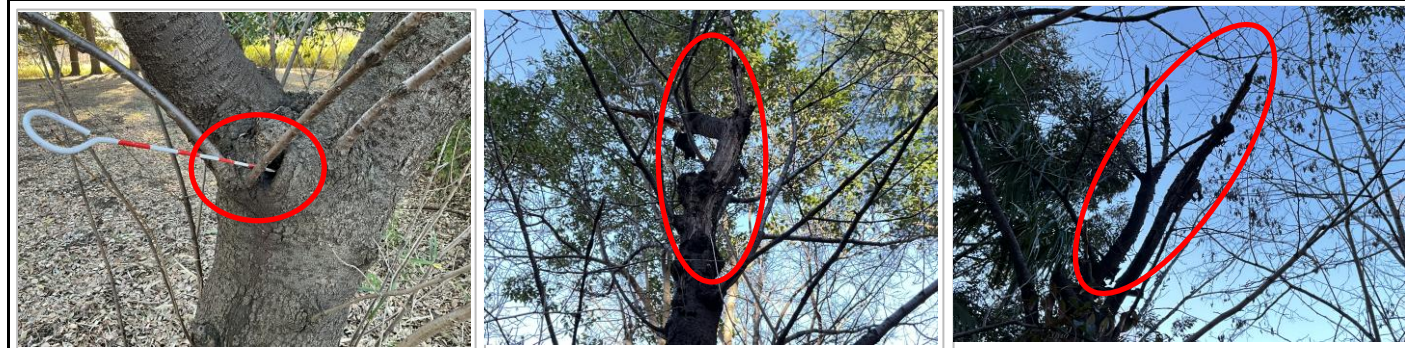
| ②大枝、樹皮欠損腐朽 | |

① 幹、開口空洞

② 樹皮欠損腐朽

| 診断結果 | | 健全度判断基準 | |
|---|---|---|--|
| 3 判断理由 | 周囲に樹木が無い為、根鉢径の確保はできるが、幹、開口空洞や大枝の樹皮欠損腐朽の被害が著しい為。 | C(著しい被害がみられる)→該当があり、その被害の程度が大きいもの | |

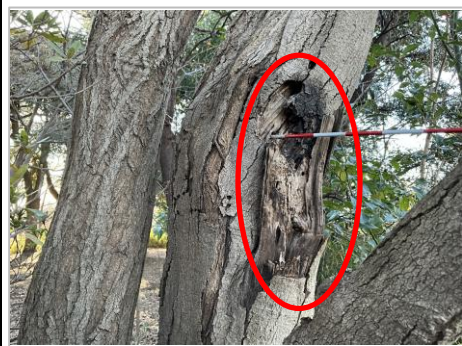
| 箇所 | 点検項目 | あり<br>(○記入) | 「あり」の場合の詳細(箇所図示・状況説明等) |
|---|---|---|---|
| ①幹、樹皮欠損腐朽 | | | |

① 幹、樹皮欠損腐朽

| 診断結果 | | 健全度判断基準 | |
|---|---|---|--|
| 3 判断理由 | 周囲に樹木が無い為、根鉢径の確保はできるが、幹、大枝の樹皮欠損腐朽の被害が著しい為。 | C(著しい被害がみられる)→該当があり、その被害の程度が大きいもの | |

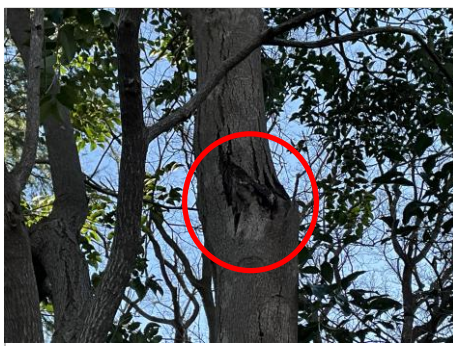
| 箇所 | 点検項目 | あり<br>(○記入) | 「あり」の場合の詳細(箇所図示・状況説明等) |
|---|---|---|---|
| ②大枝、樹皮欠損腐朽 | | | |

② 大枝、樹皮欠損腐朽

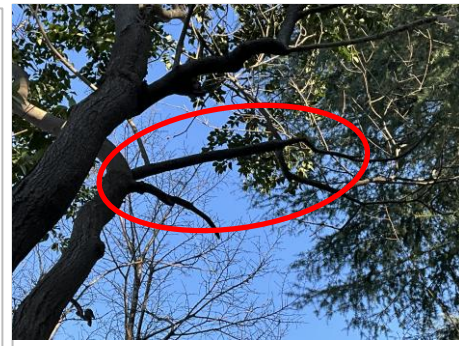
③ 枯枝

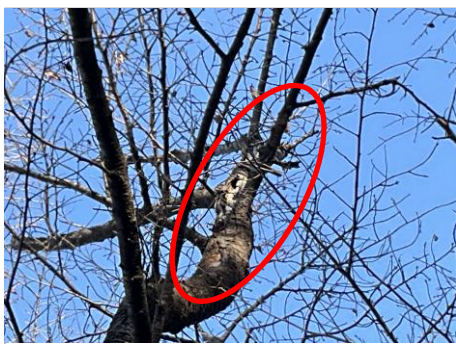
| 箇所 | 点検項目 | あり<br>(○記入) | 「あり」の場合の詳細(箇所図示・状況説明等) |
|---|---|---|---|
| ②大枝、樹皮欠損腐朽 | | | |

②大枝、樹皮欠損腐朽

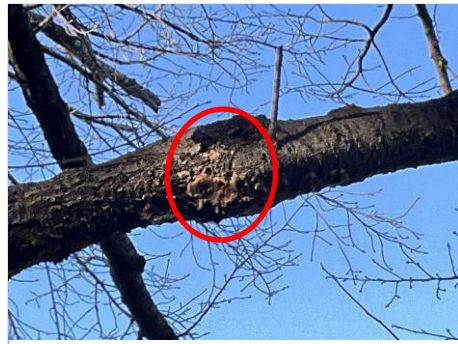
③コウヤクタケ

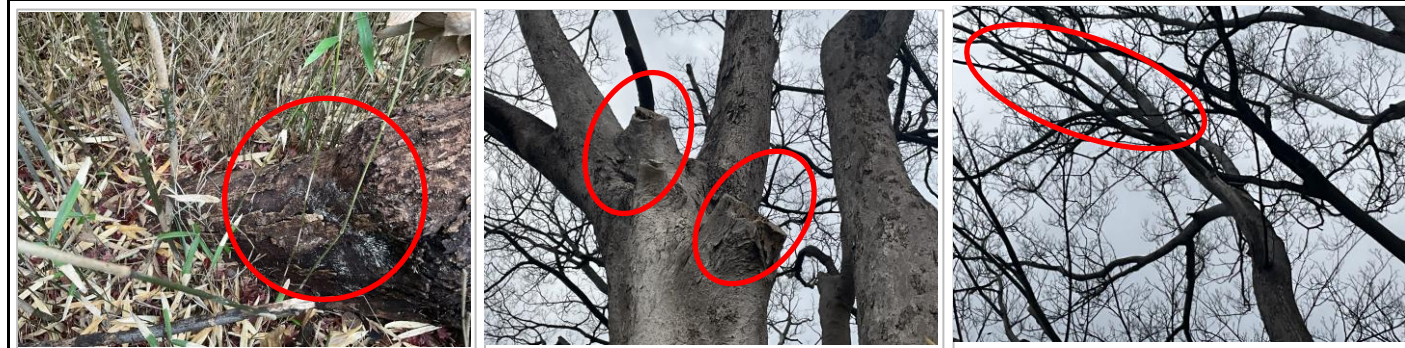
| ①根元、樹皮欠損 | |
| ②幹、樹皮欠損腐朽(多数) | |

①根元、樹皮欠損

②幹、樹皮欠損腐朽

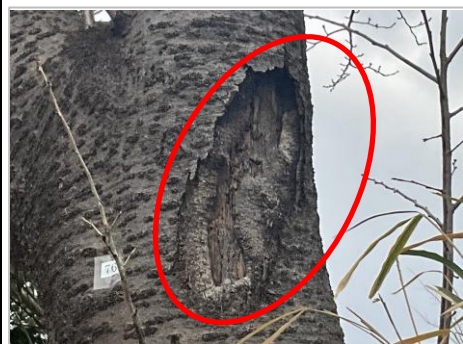
| 箇所 | 点検項目 | あり<br>(○記入) | 「あり」の場合の詳細(箇所図示・状況説明等) |
|---|---|---|---|
| ①幹、樹皮欠損(多数あり) | | | |

①幹、樹皮欠損

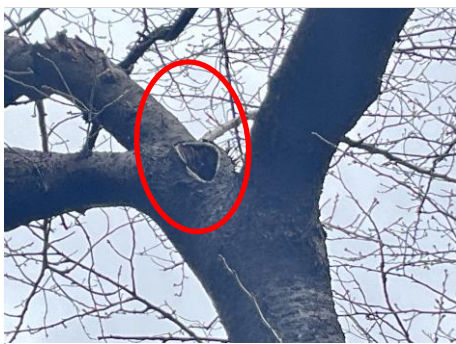
②大枝、開口空洞

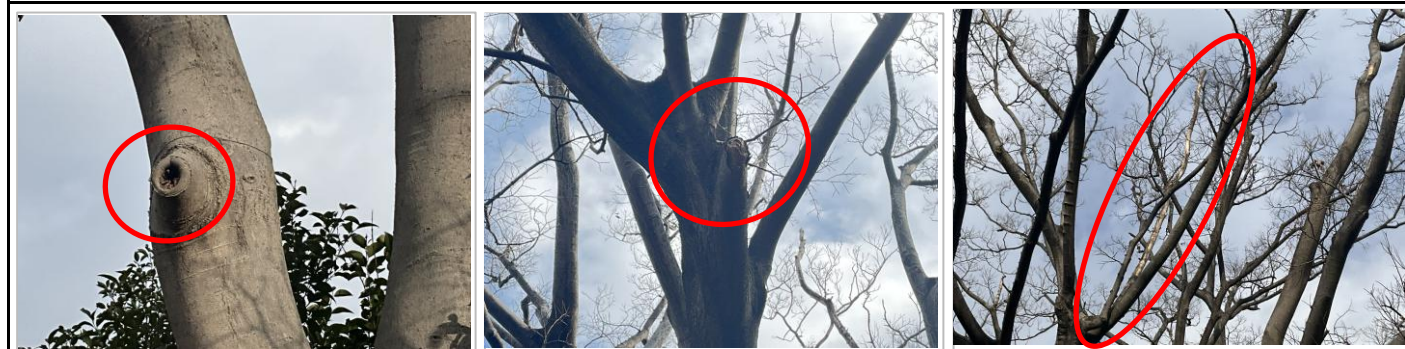
| ②大枝、樹皮欠損腐朽 | |

①幹、開口空洞

②大枝、樹皮欠損腐朽

| 診断結果 | | 健全度判断基準 | |
|---|---|---|--|
| 3 判断理由 | 周囲に大きな樹木が無い為、根鉢径の確保はできるが露出根の樹皮欠損や根上り、実生木が多数ある為、注意が必要がある。 | C(著しい被害がみられる)→該当があり、その被害の程度が大きいもの | |

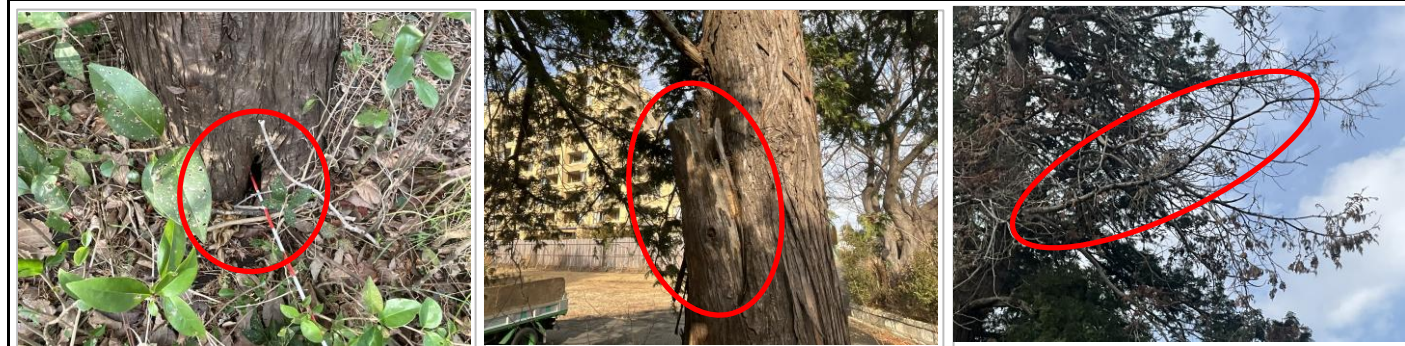
| ③幹、樹皮欠損腐朽 | |

① 根元、開口空洞

② 幹、樹皮欠損腐朽

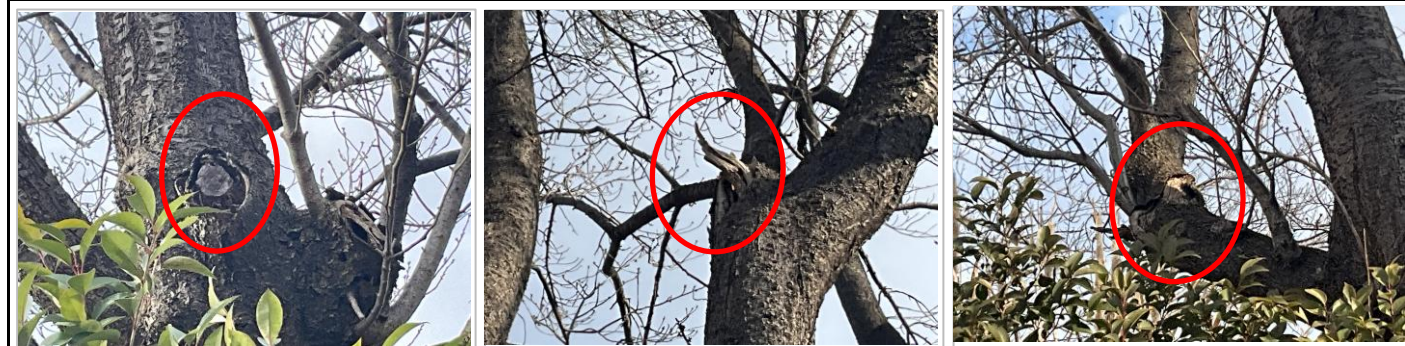
| ①大枝、樹皮欠損腐朽 | |

① 大枝、樹皮欠損腐朽

②大枝、開口空洞

大枝、樹皮欠損

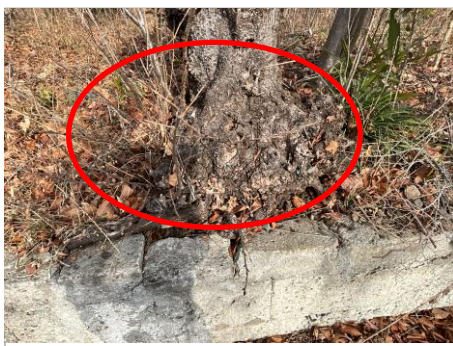
| ②根元、樹皮欠損 | |

②根元、樹皮欠損

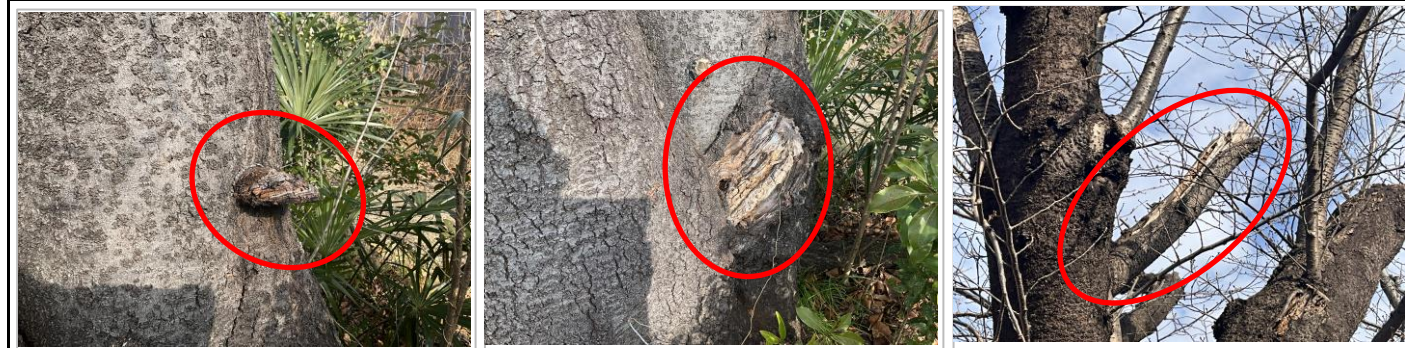
| ②幹、樹皮欠損腐朽 | |
| ③大枝、樹皮欠損腐朽(多数) | |

① 幹、コフキタケ

② 幹、樹皮欠損腐朽

③ 大枝、樹皮欠損腐朽

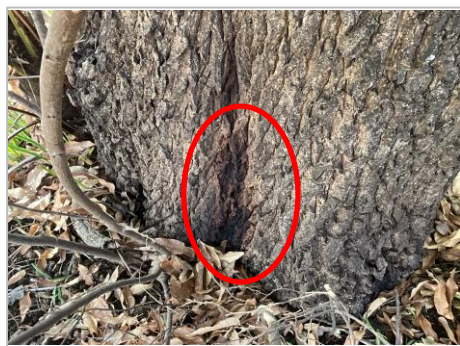
| 箇所 | 点検項目 | あり<br>(○記入) | 「あり」の場合の詳細(箇所図示・状況説明等) |
|---|---|---|---|
| ①根元、樹皮欠損 | | | |

① 根元、樹皮欠損

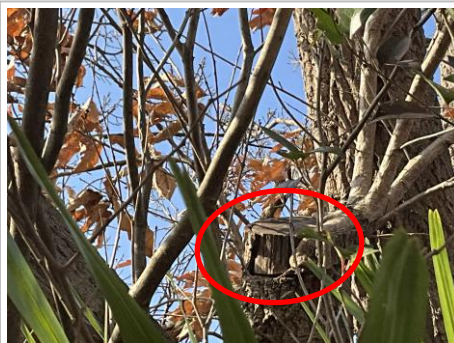
| 箇所 | 点検項目 | あり<br>(○記入) | 「あり」の場合の詳細(箇所図示・状況説明等) |
|---|---|---|---|
| ②大枝、樹皮欠損 | | | |

②大枝、樹皮欠損

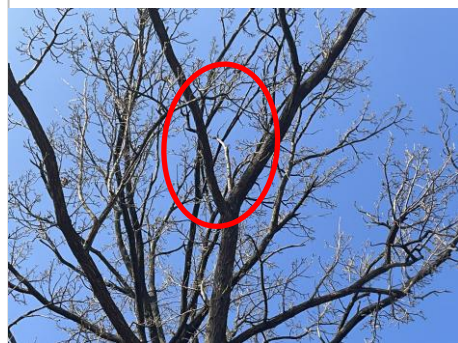
③枯枝

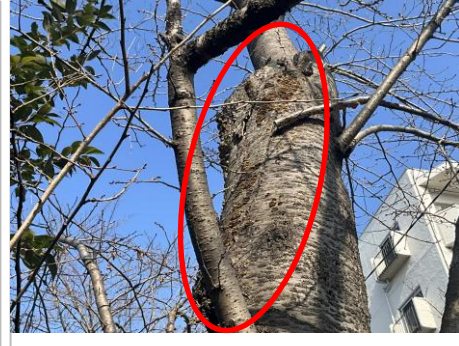
③大枝、樹皮欠損腐朽

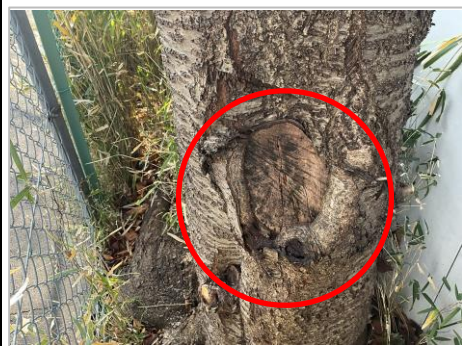
| 箇所 | 点検項目 | あり<br>(○記入) | 「あり」の場合の詳細(箇所図示・状況説明等) |
|---|---|---|---|
| ①幹、樹皮欠損 | | | |

① 幹、樹皮欠損

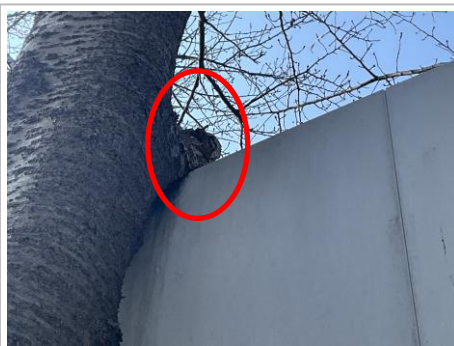
| 箇所 | 点検項目 | あり<br>(○記入) | 「あり」の場合の詳細(箇所図示・状況説明等) |
|---|---|---|---|
| ②大枝、樹皮欠損(フェンス接触) | | | |

②大枝、樹皮欠損(フェンス接

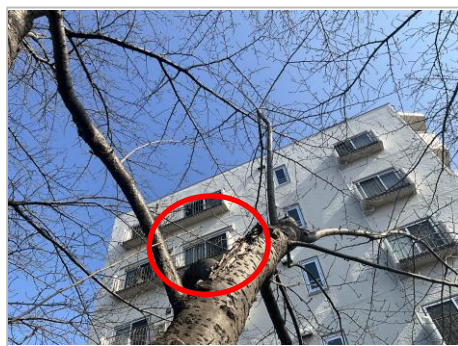
| 箇所 | 点検項目 | あり<br>(○記入) | 「あり」の場合の詳細(箇所図示・状況説明等) |
|---|---|---|---|
| ①大枝、樹皮欠損腐朽 | | | |

①大枝、樹皮欠損腐朽

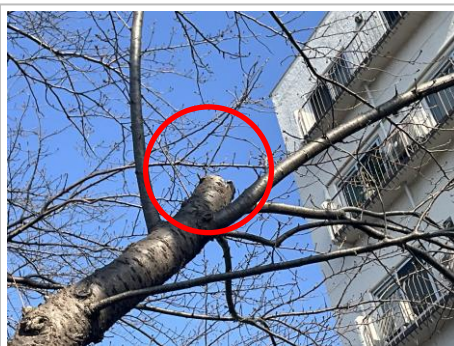
| 箇所 | 点検項目 | あり<br>(○記入) | 「あり」の場合の詳細(箇所図示・状況説明等) |
|---|---|---|---|
| ②大枝、樹皮欠損 | | | |

②大枝、樹皮欠損

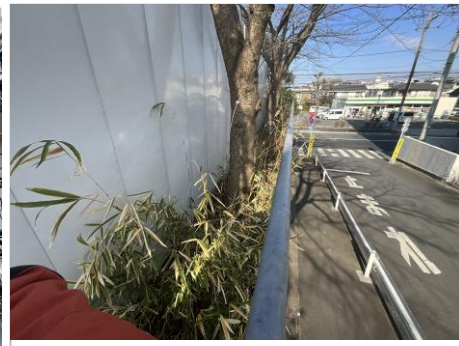
③根元状況

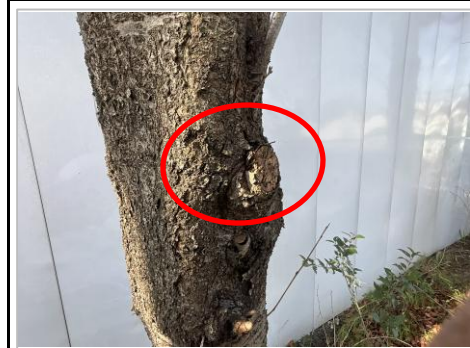
| ①幹、樹皮欠損腐朽 | |

① 幹、樹皮欠損腐朽

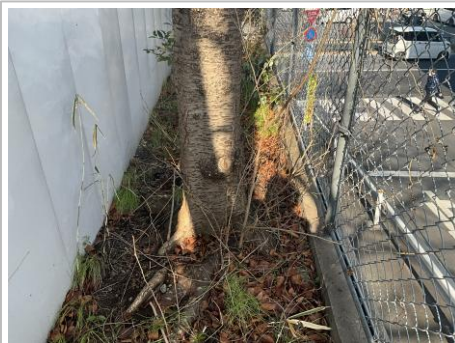
②根元状況

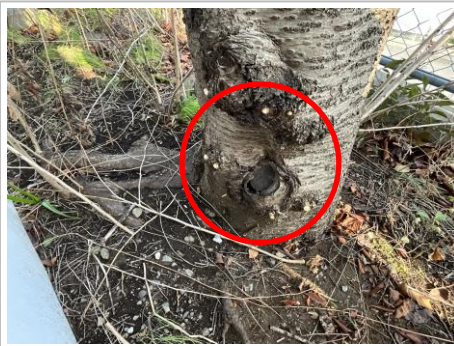
| ②幹、樹皮欠損 | |

② 幹、樹皮欠損

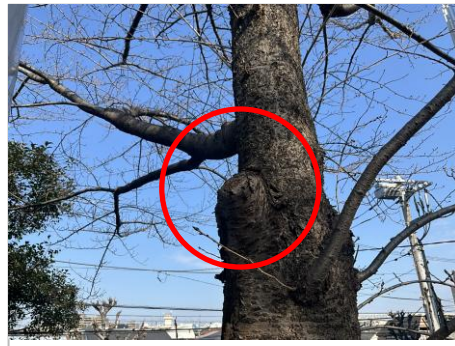
| ③大枝、樹皮欠損腐朽 | |

③ 大枝、樹皮欠損腐朽
