下記の写真については基準点に影響があった工事により復旧したもので、区の検査にて指摘があったものについて掲載しております。

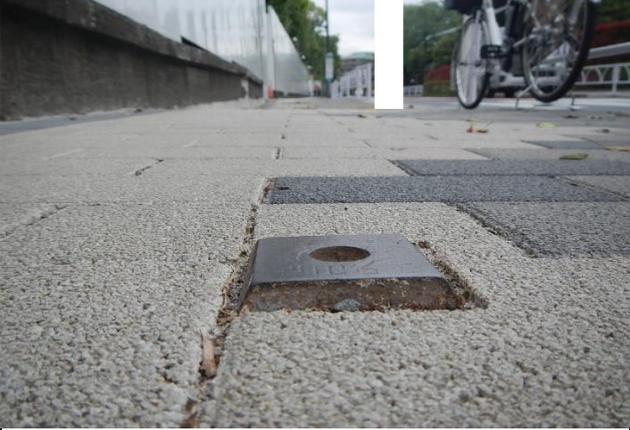
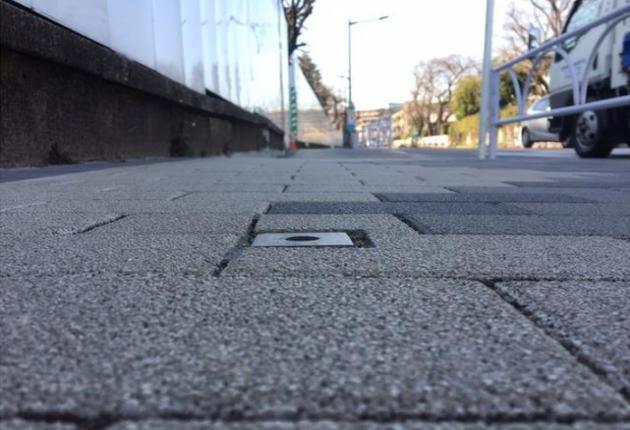
修繕前（指摘時）	修繕後
段差

内容	舗装面との段差がないように再設置の依頼を行った	撤去・再設置により高さ調整を行った
方角

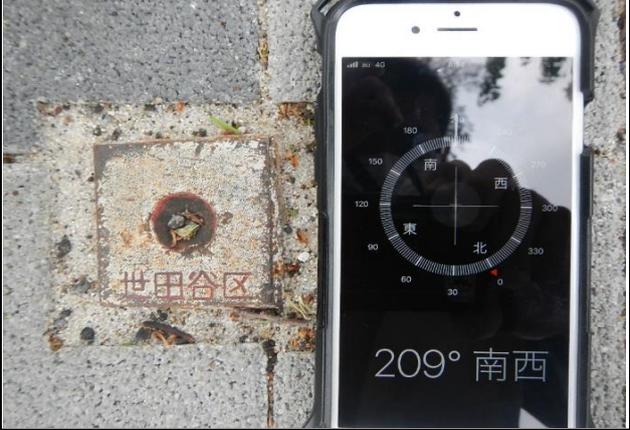
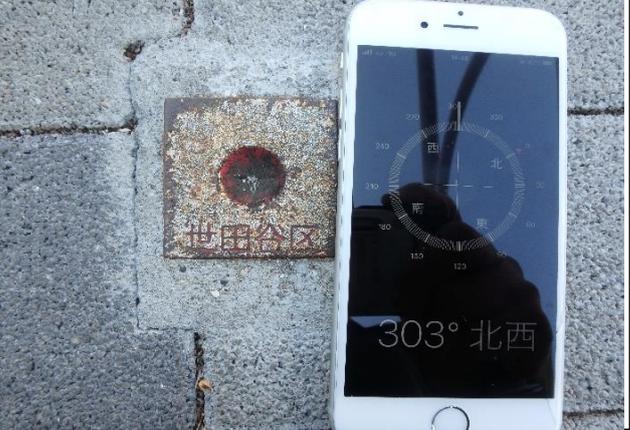
内容	公共基準点の方角は北側にするよう依頼を行った	撤去・再設置により方角を北向きに行った
付着物

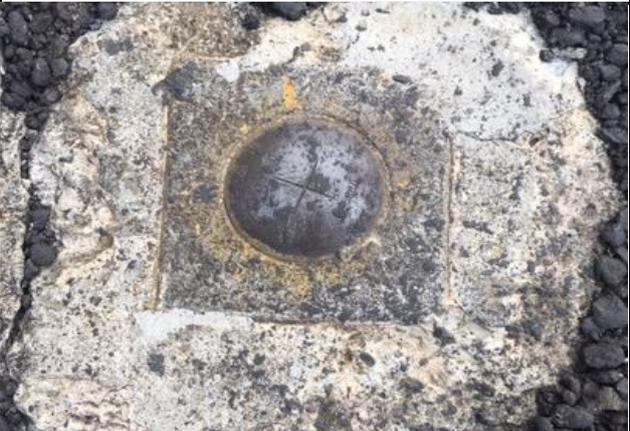
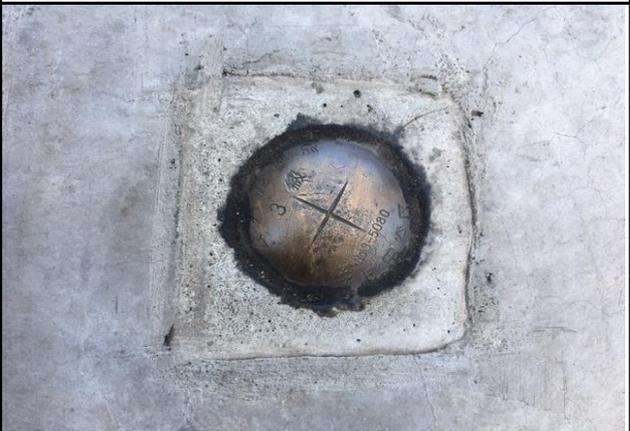
内容	再設置後に乳剤等の付着物があったため、清掃依頼を行った	基準点の清掃及び舗装面と段差が生じていたため、基準点の高さ調整を行い解消した

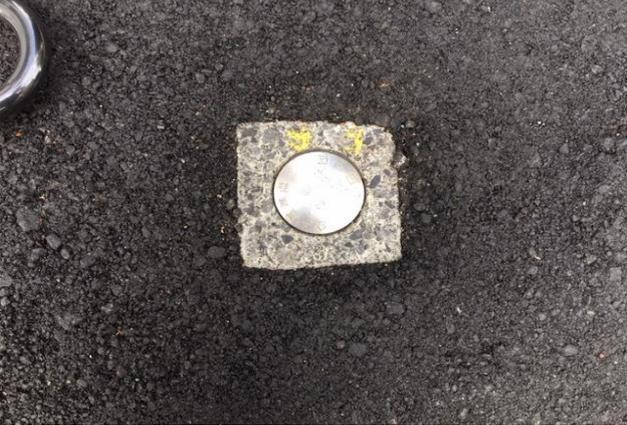
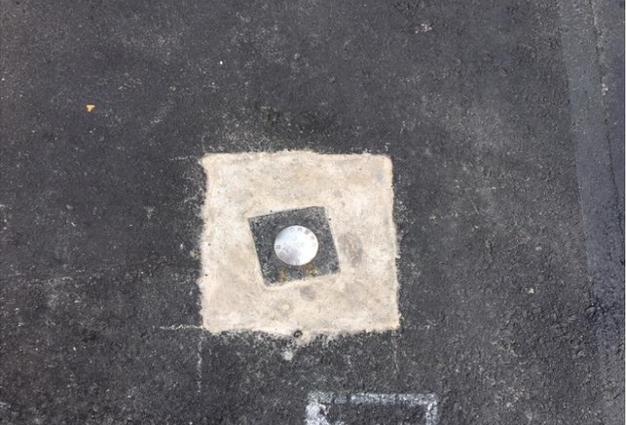
修繕前（指摘時）		修繕後
基礎 撤去

内容	再設置時に根巻コンクリートを撤去しての復旧だったため、構造図通りに復旧するよう依頼を行った		撤去・再設置により根巻コンクリートの打設を行った
高さ 調整

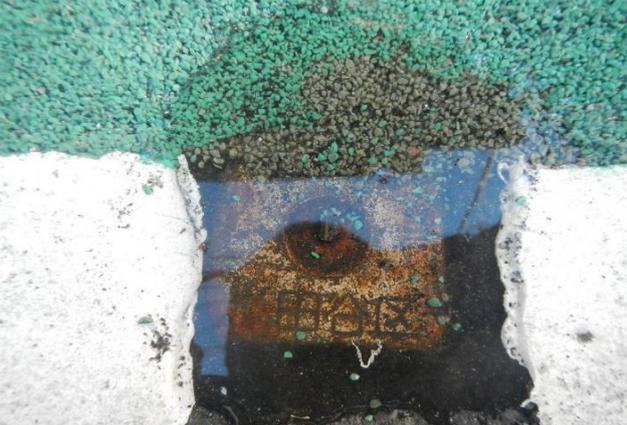
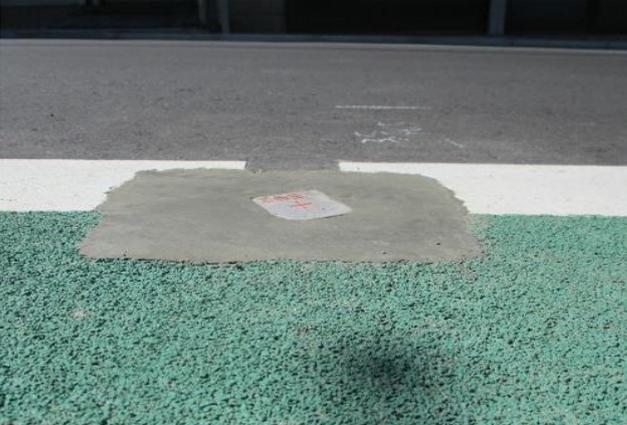
内容	公共基準点の高さ調整を行わなかったため、水がたまり維持管理上不適切のため高さ調整の依頼を行った		撤去・再設置により高さ調整を行った
よごれ

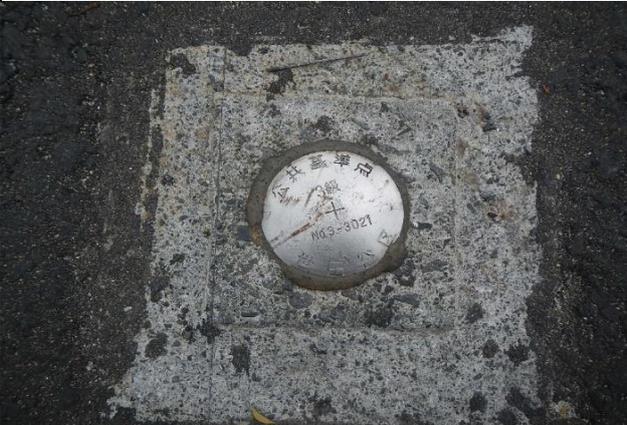
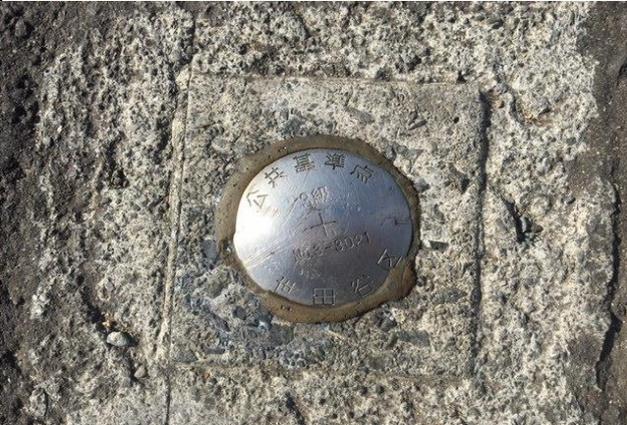
内容	公共基準点によごれがあったため清掃依頼を行った

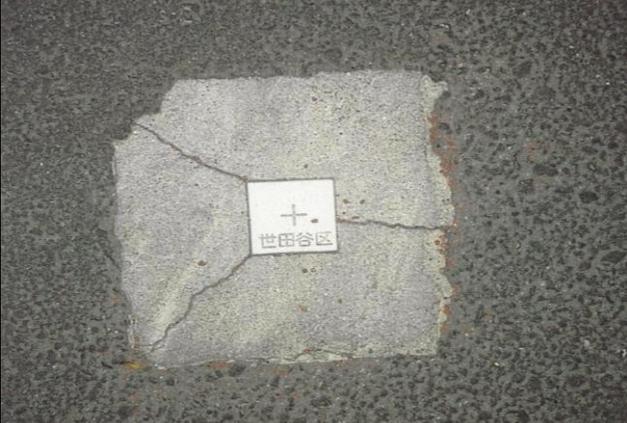
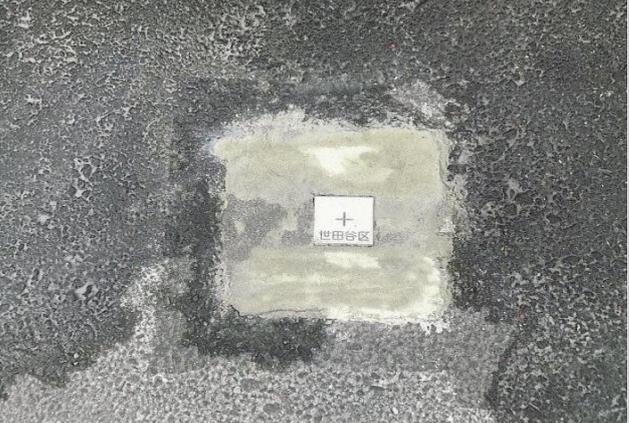
修繕前（指摘時）		修繕後
基礎割れ

内容	<p>養生不足又は品質管理が不十分などの原因で工事後すぐにクラックが入ったため、修繕の依頼を行った</p>		<p>撤去・再設置を行い、割れたモルタルを撤去して新たにモルタル又はコンクリートを打設してクラックを解消した</p>
舗装品質不足

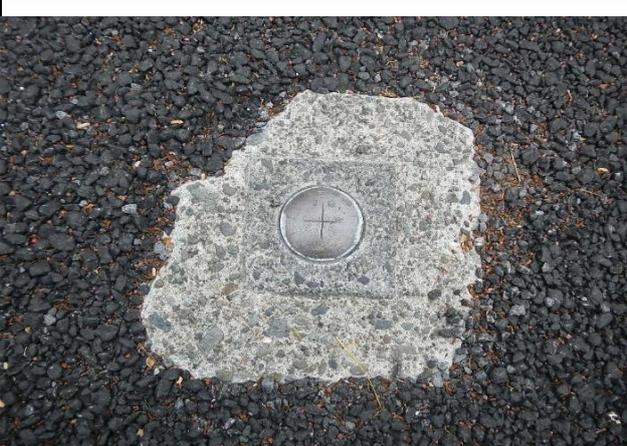
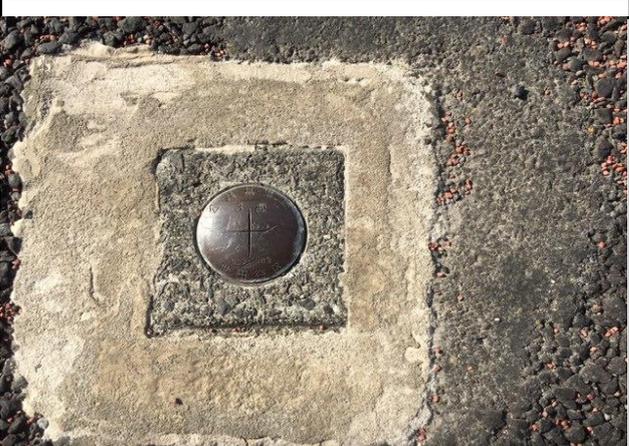
内容	<p>公共基準点周辺で新設アスファルト舗装の骨材がはがれており、将来的に段差が発生する恐れがあったため修繕の依頼を行った</p>		<p>骨材の剥離を解消するために基準点回りのアスファルト舗装の修繕を行った</p>
未申請

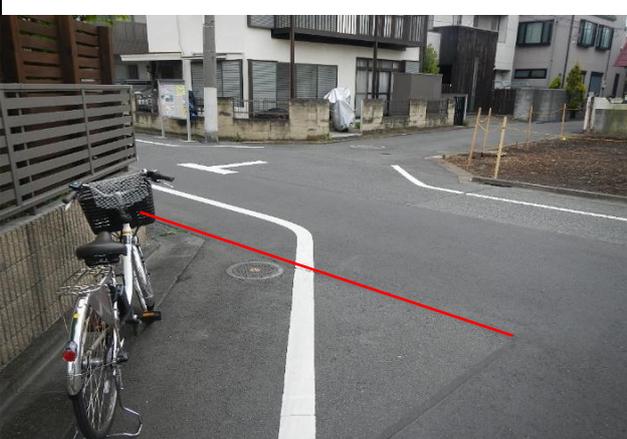
内容	<p>赤ラインと基準点との距離が掘削底面から45°の角度に入っているため「付近施工」の届出が必要</p>

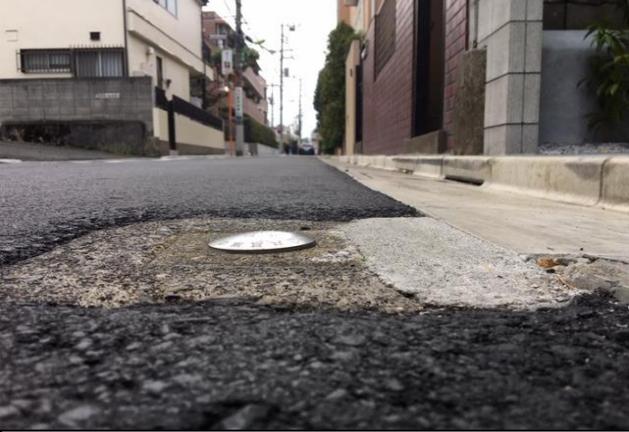
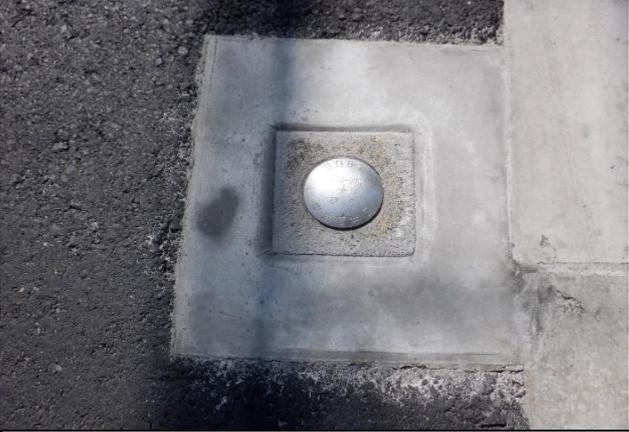
修繕前（指摘時）		修繕後
簡易処置

内容		側溝との段差をモルタルで擦り付けており、上塗りのため簡単にはがれる恐れがあった		撤去・再設置を行い、基礎も構造図通りに施工することで段差を解消した
			⇒	
内容				
			⇒	
内容
