## 区公共施設における耐震性能の再確認の取組みについて

この度、希望丘小学校において既存校舎内の改修を行う為、耐震診断を実施したところ校舎棟と体育館棟とも構造耐震指標（Is 値）が 0.6 を下回る結果となった（別添参考資料）。この学校については、平成 7 年に実施した耐震診断結果の Is 値が 0.6 を上回っていた為、この原因について、並びに他の施設への取組みについて報告する。

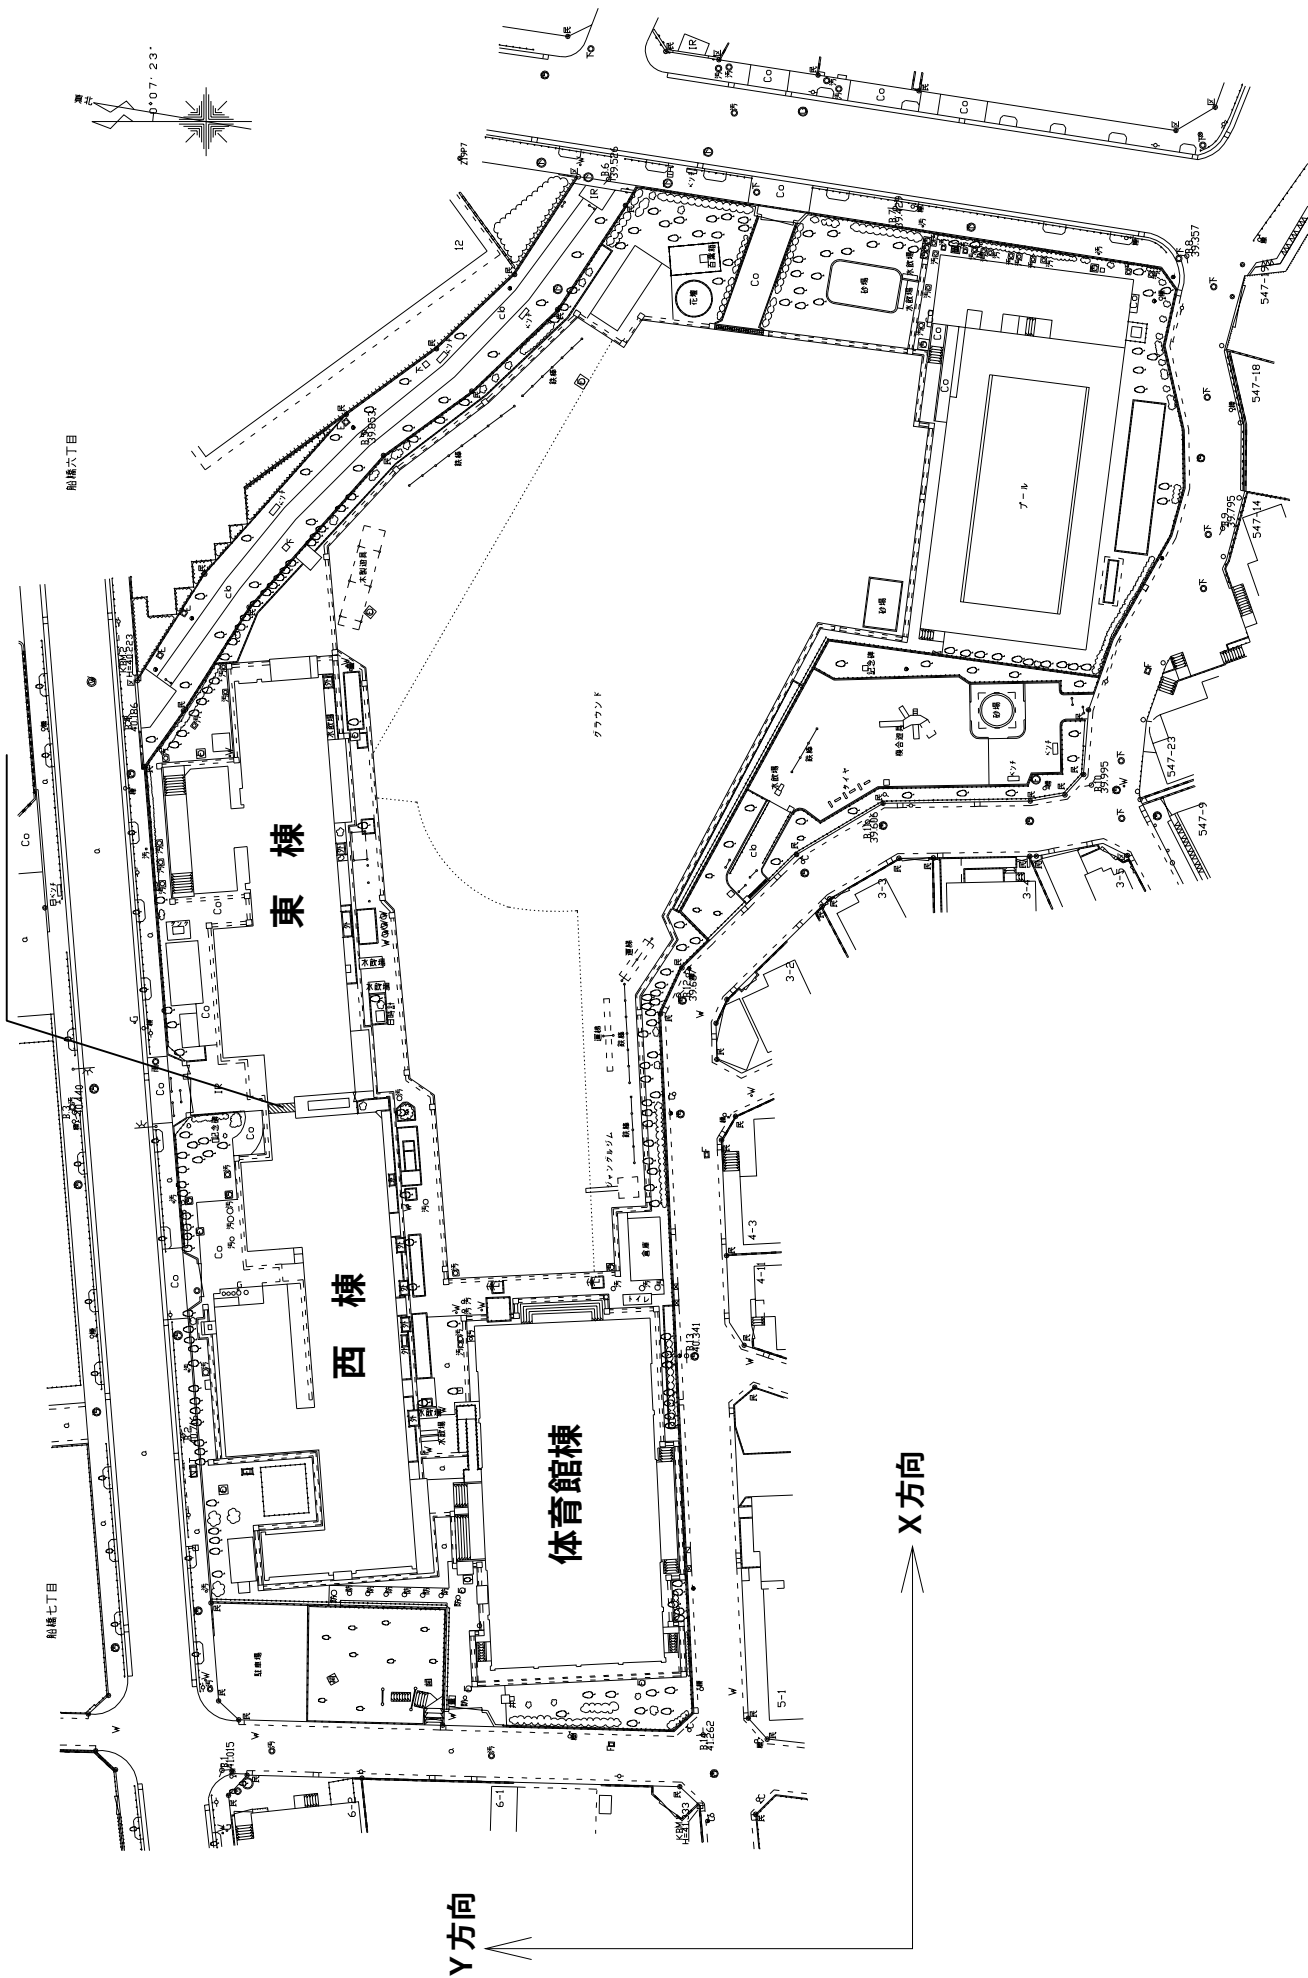
Exp.jによる分棟

診断結果 (現状)

西棟

| X方向[右加力] | | |
|---|---|---|
| 1階 | 0.42 | ● |

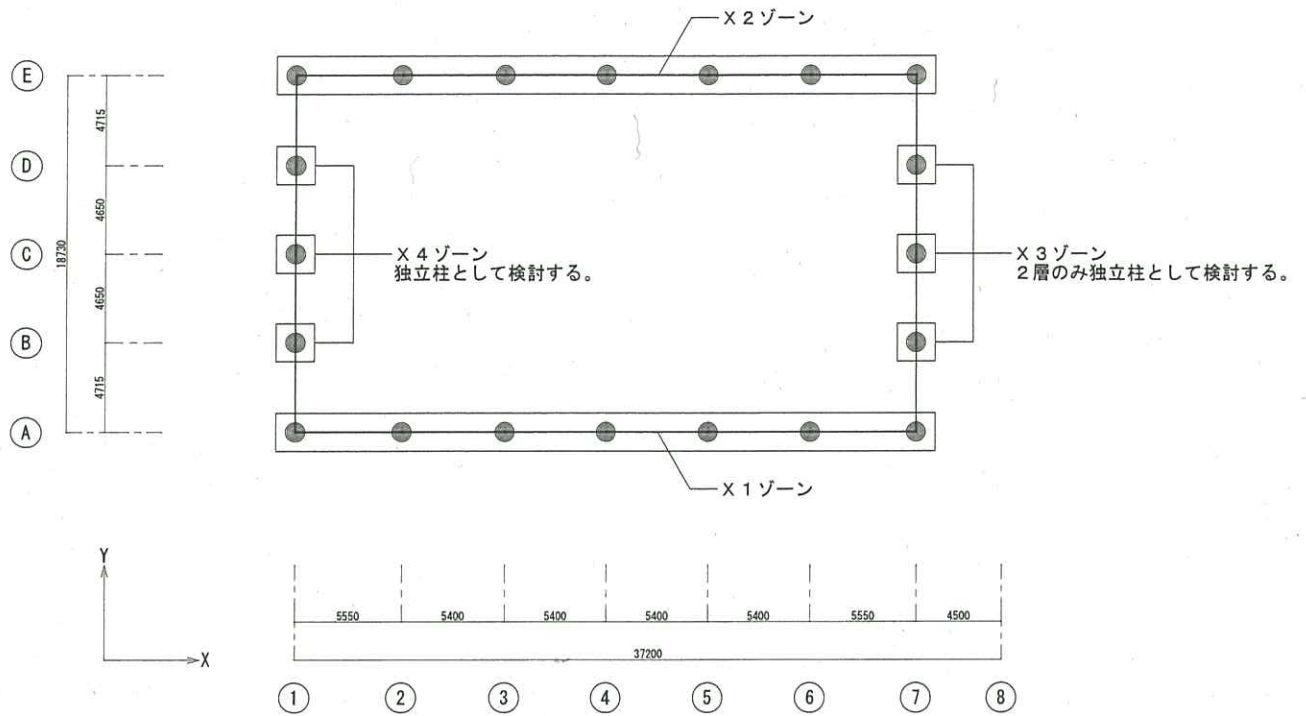
2層ゾーニング

| X方向[右加力] | | | |
|---|---|---|---|
| | X 3 | 0.53 | |
| 1～2<br>(独立柱) | X 4 | 0.10 | ● |

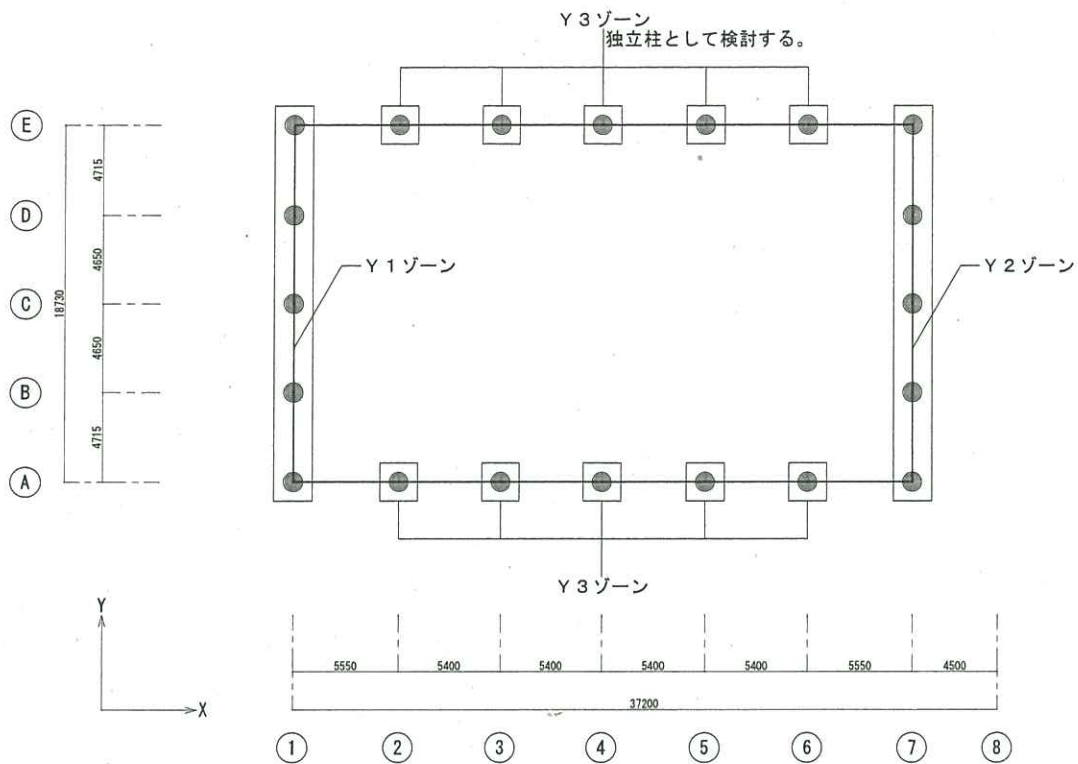
2 層 ゾーニング

| Y方向[右加力] | | | |
|---|---|---|---|
| 1～2<br>(独立柱) | Y 3 | 0.28 | |
