多摩川の水位の状況と 浸水被害の状況

令和元年12月21・22日
世田谷区

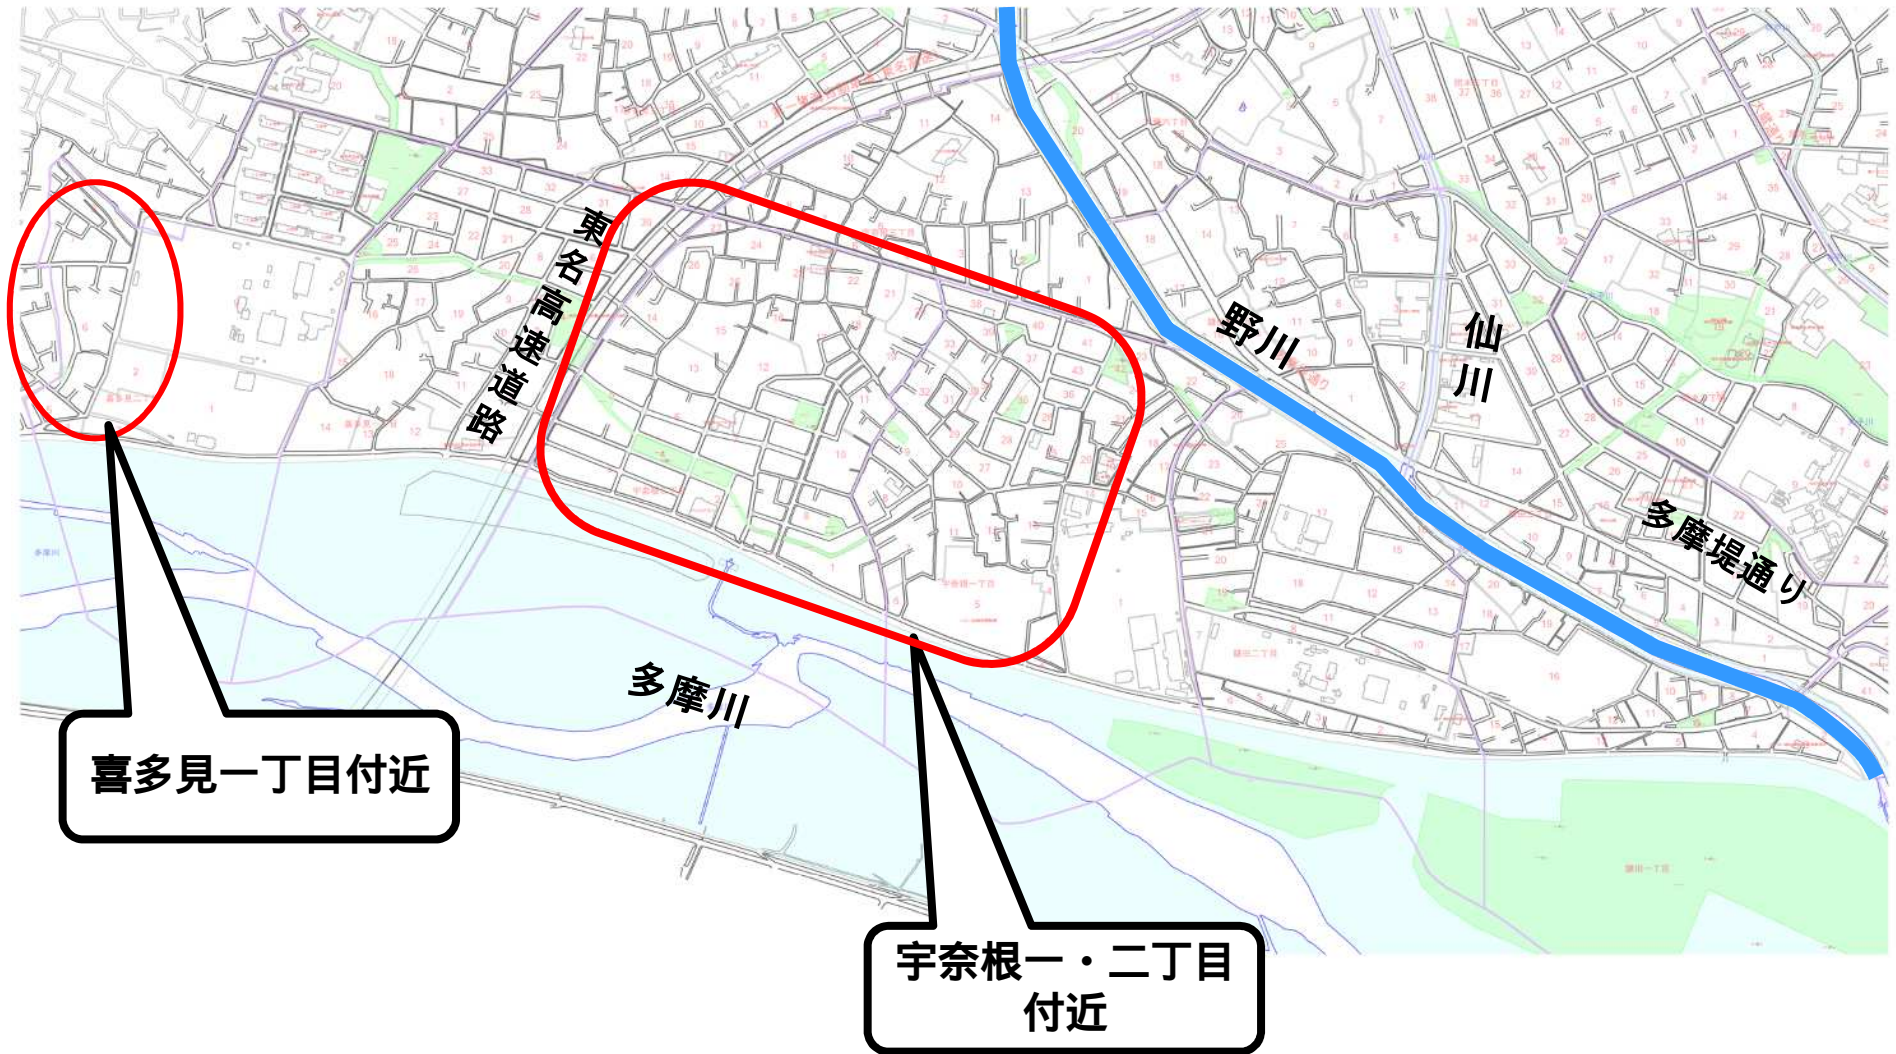
宇奈根一・二丁目、喜多見一丁目付近

1 . 宇奈根一・二丁目、喜多見一丁目、玉川三丁目

付近の浸水被害の想定要因

- ・ 宇奈根排水樋門、谷川排水樋門の閉鎖などに伴う浸水

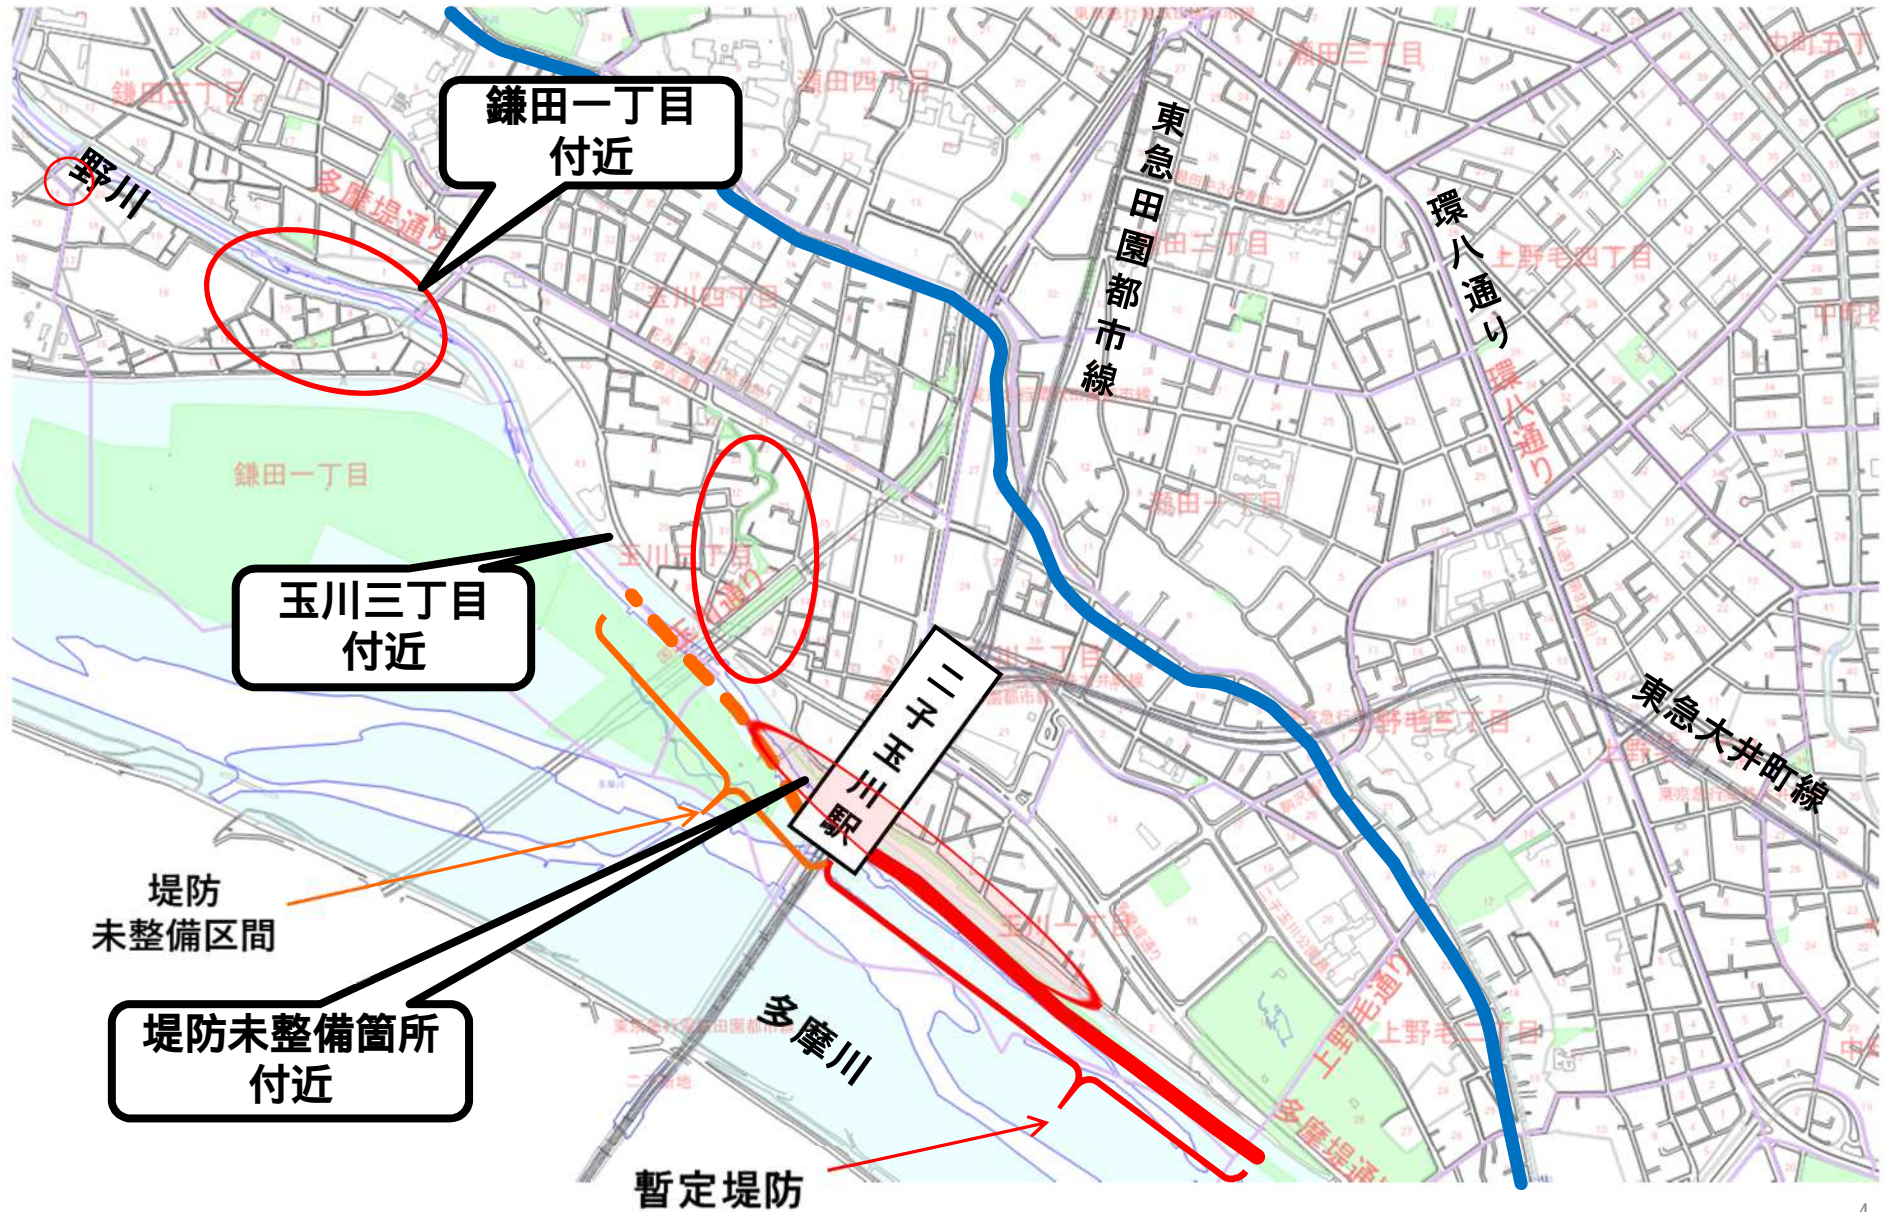
鎌田一丁目付近、玉川三丁目付近 堤防未整備箇所付近

2 . 堤防未整備箇所付近の浸水被害の想定要因

- ・ 増水した多摩川の水が無堤防箇所から溢水

3 . 鎌田一丁目付近の浸水被害の想定要因

- ・ 野川の溢水（多摩川の水位上昇に伴うもの）
- ・ 下水道仮排水施設、新吉沢橋右岸における溢水などが想定される。

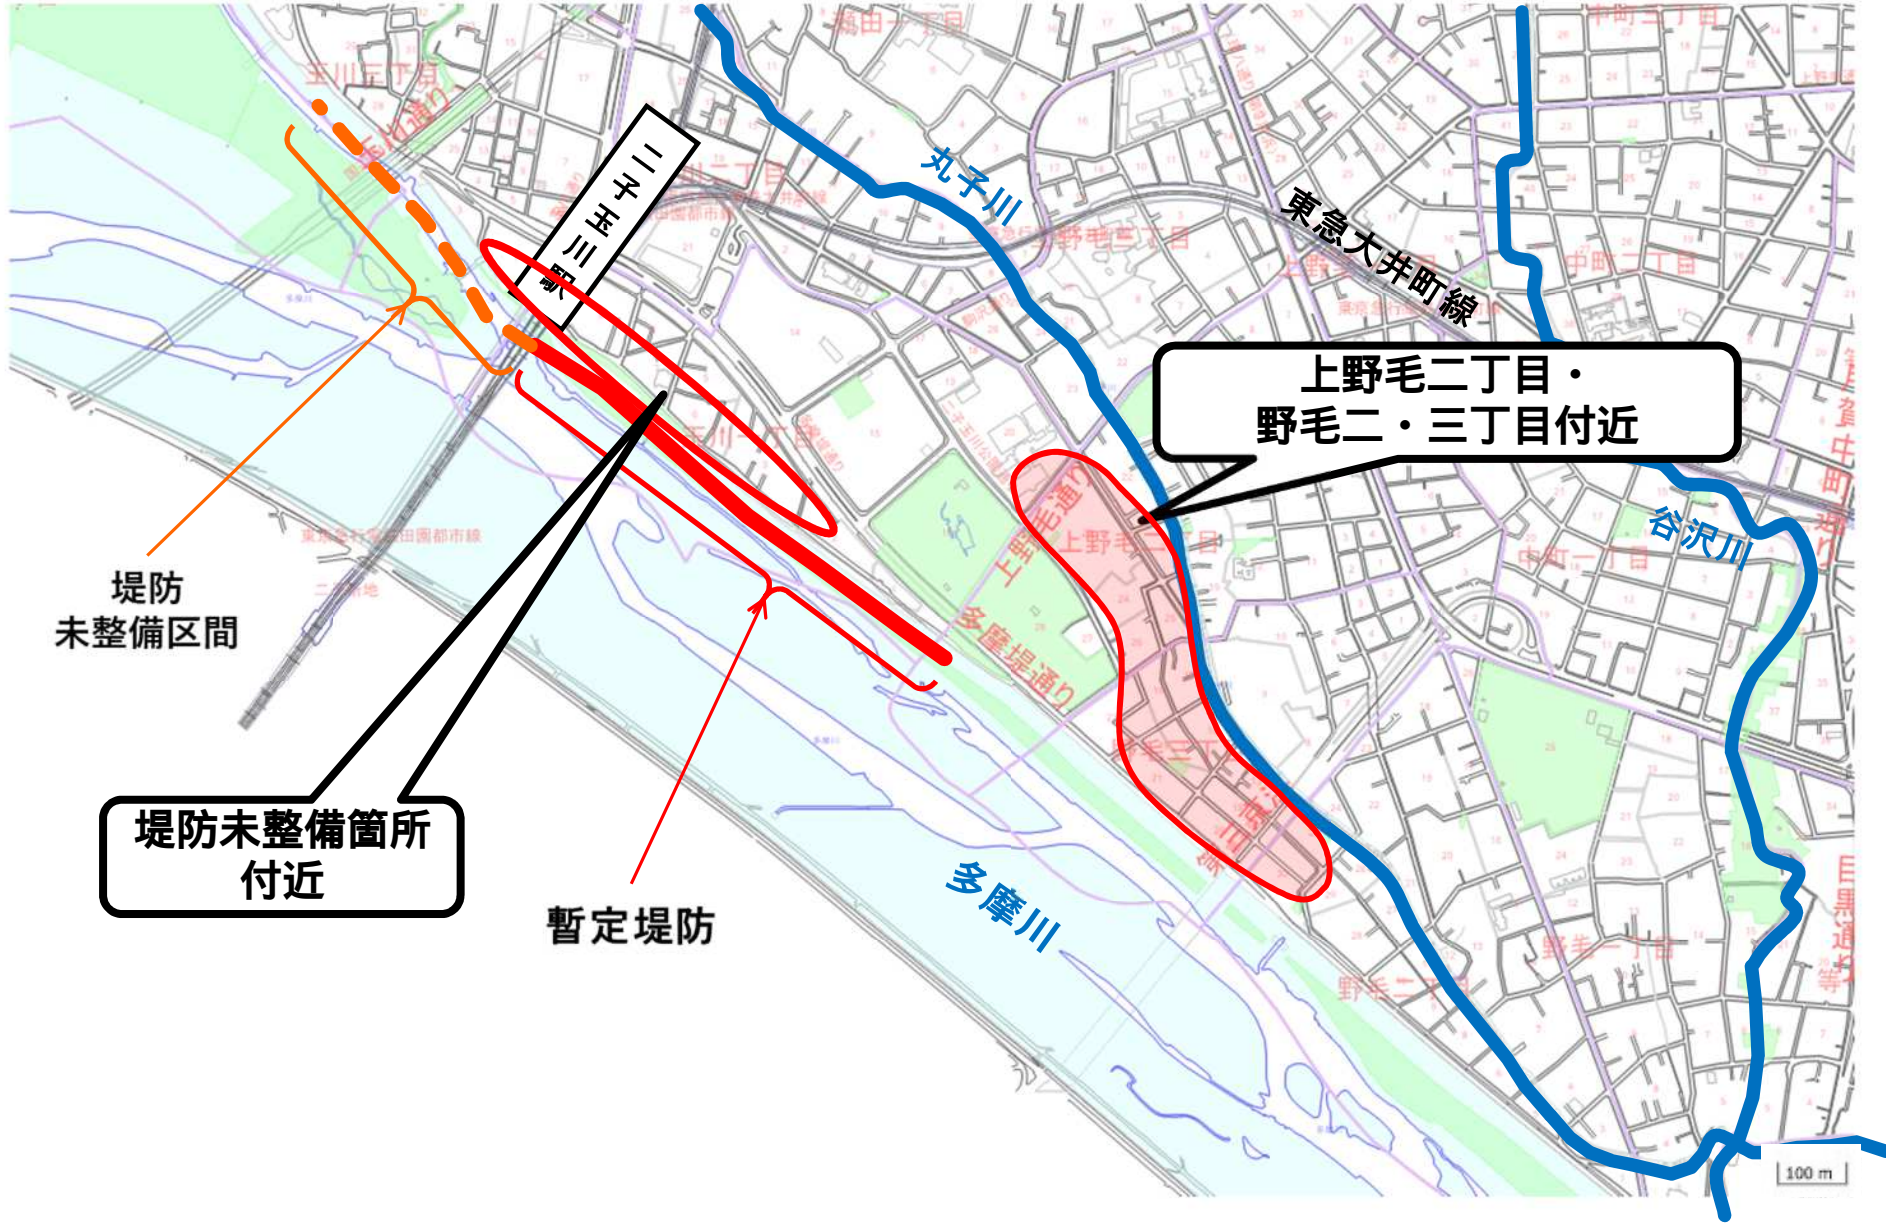
上野毛二丁目・野毛二・三丁目付近

4 . 上野毛二丁目・野毛二丁目付近の浸水被害の想定

要因

複合的要因

- ・ 下野毛排水樋門の閉鎖に伴う浸水
- ・ 無堤防箇所から、溢水した多摩川の水が
下水道雨水管に流入し、下流で溢れたこと

などが想定される。

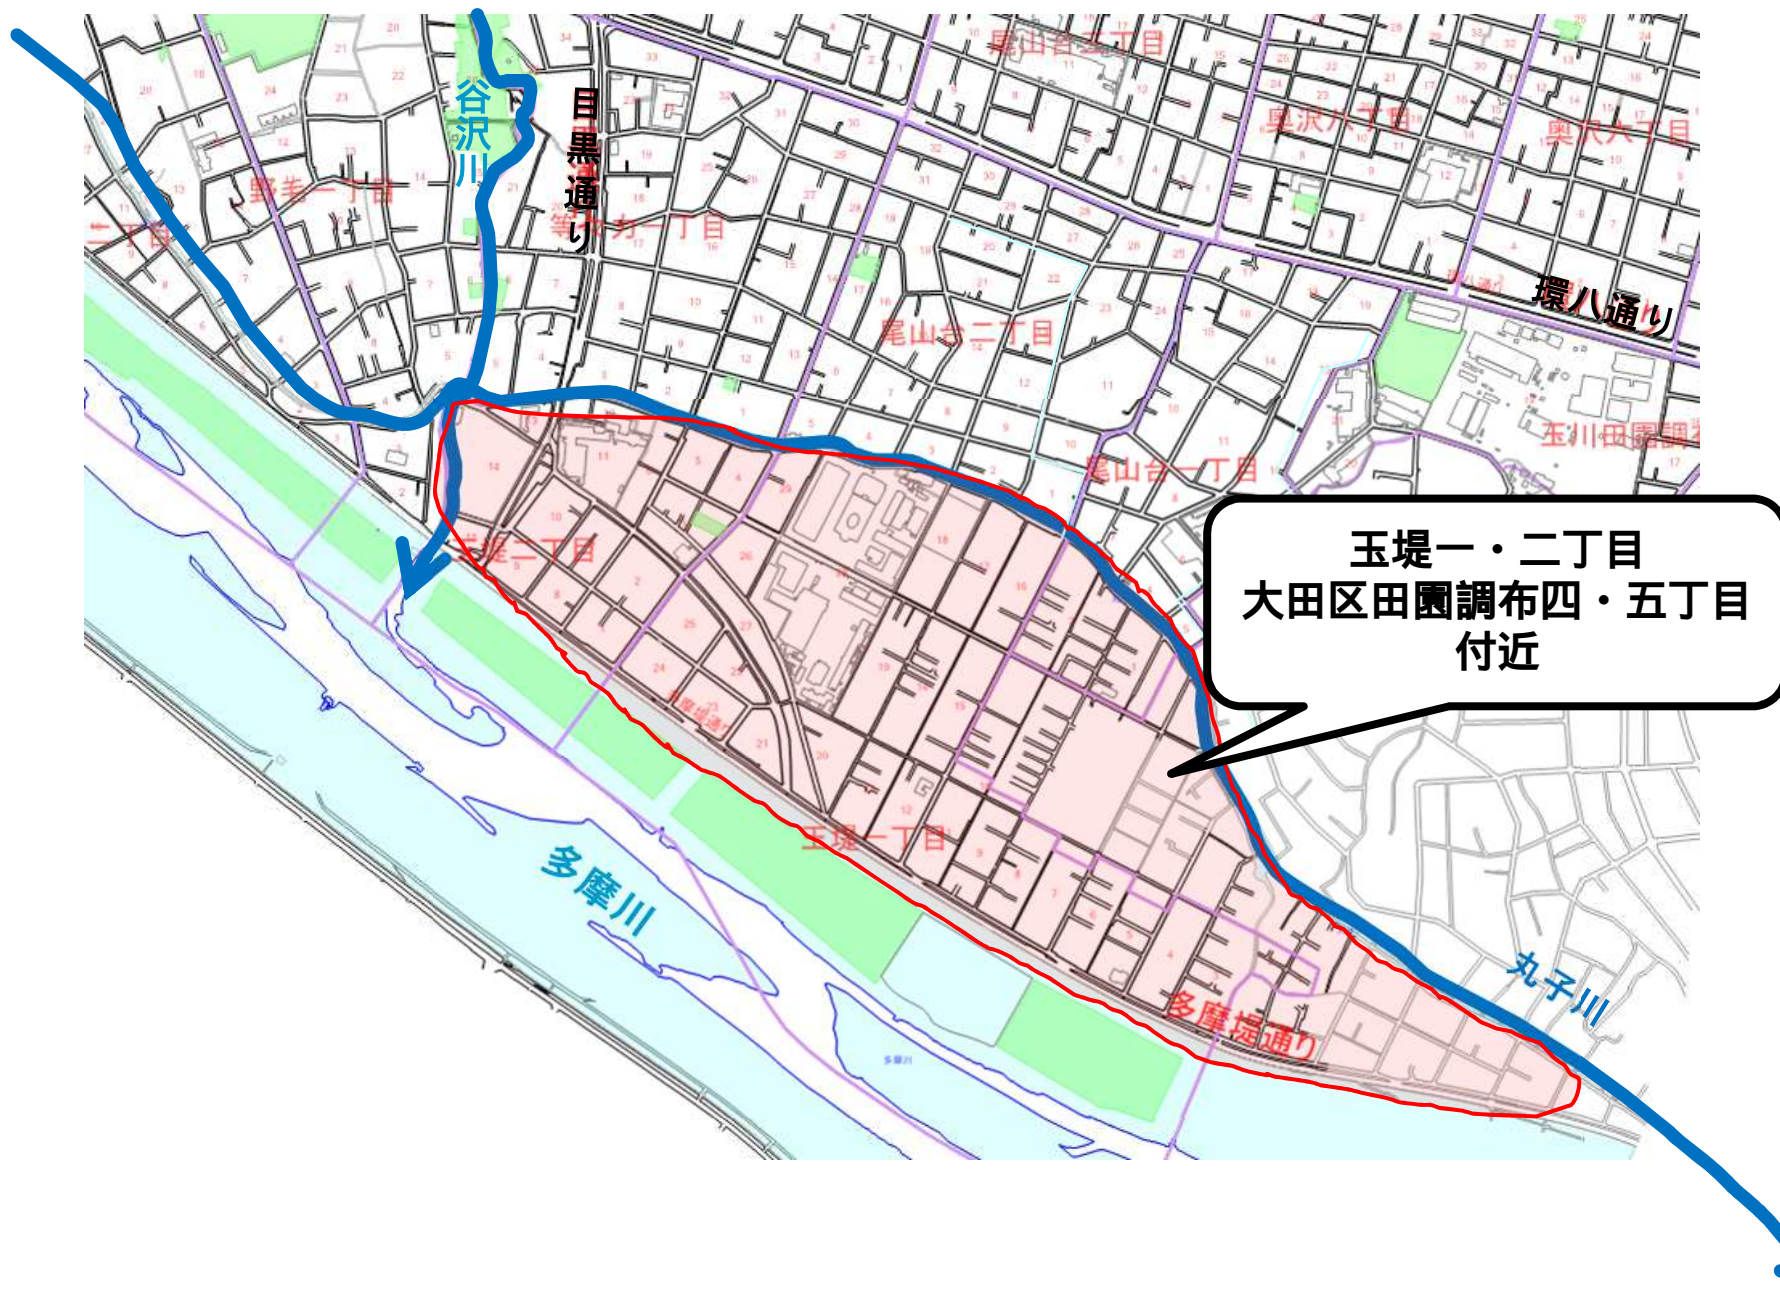
玉堤一・二丁目付近、大田区田園調布四・五丁目

5 . 玉堤一・二丁目、大田区田園調布四・五丁目付近 の浸水被害の想定要因

複合的要因

- ・ 2箇所の水門（玉川排水樋管、上沼部排水樋門）の閉鎖に伴う浸水
- ・ 等々力排水樋門を閉鎖できなかったことで、多摩川の水が流入した可能性と、住宅地に降った雨が多摩川に排水できなかった

などが想定される。

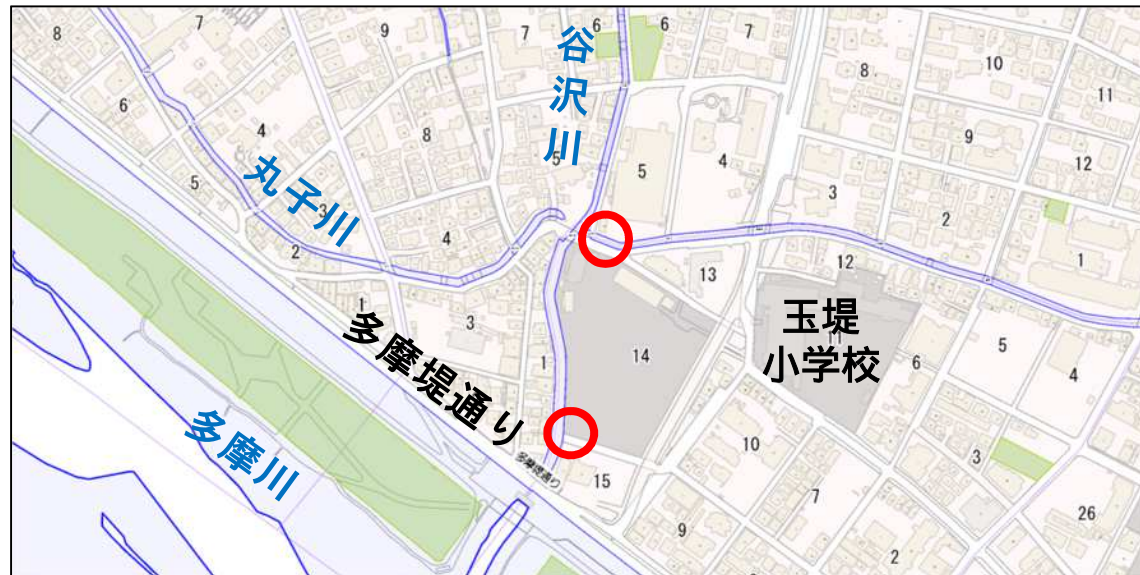
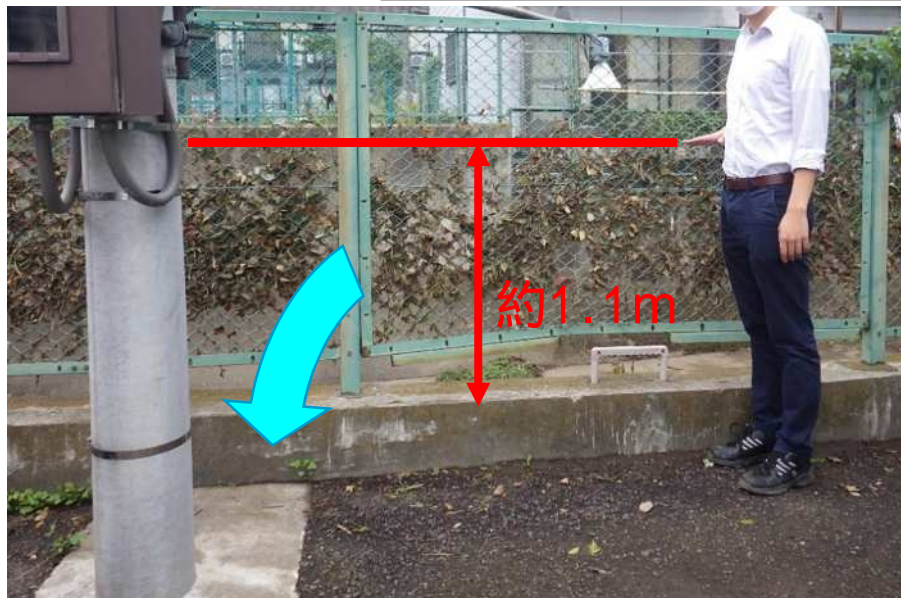
最高水位の痕跡

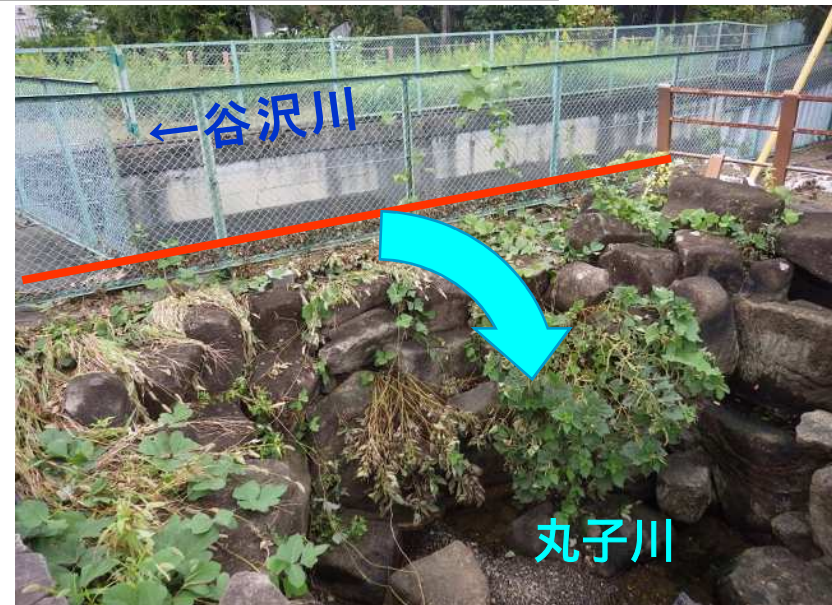
谷沢川（玉川排水樋管付近左岸）の様子
