東京外かく環状道路（関越～東名）本線シールドトンネル工事現場付近において
発生した道路の陥没事象等の経過報告について

地表面陥没箇所周辺の地盤調査で新たに確認された地中の空洞について

令和2年 11月 27日

東日本高速道路株式会社関東支社東京外環工事事務所
鹿島・前田・三井住友・鉄建・西武特定建設工事共同企業体

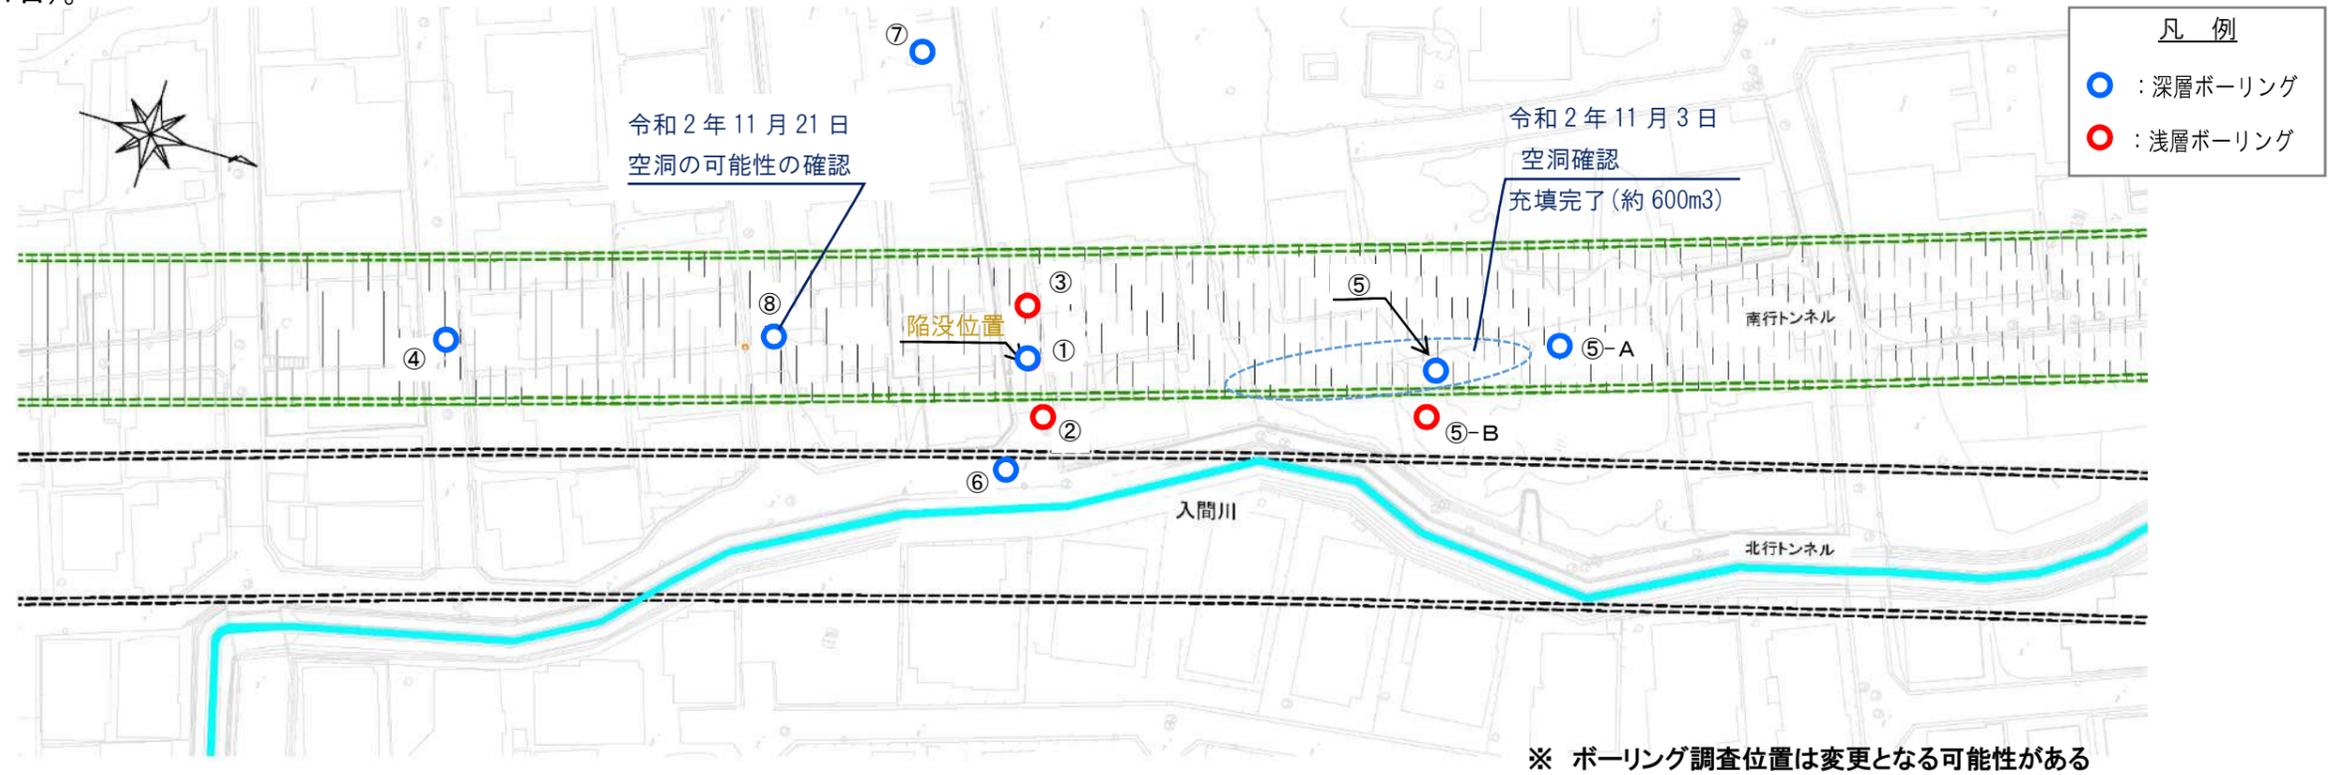
① 位置図

令和2年10月18日に発生した陥没事象の原因究明のために実施していたボーリング調査中に、下図の調査ボーリング⑧において、地表からの深度約4mの位置に空洞の可能性を確認した（令和2年11月21日）。

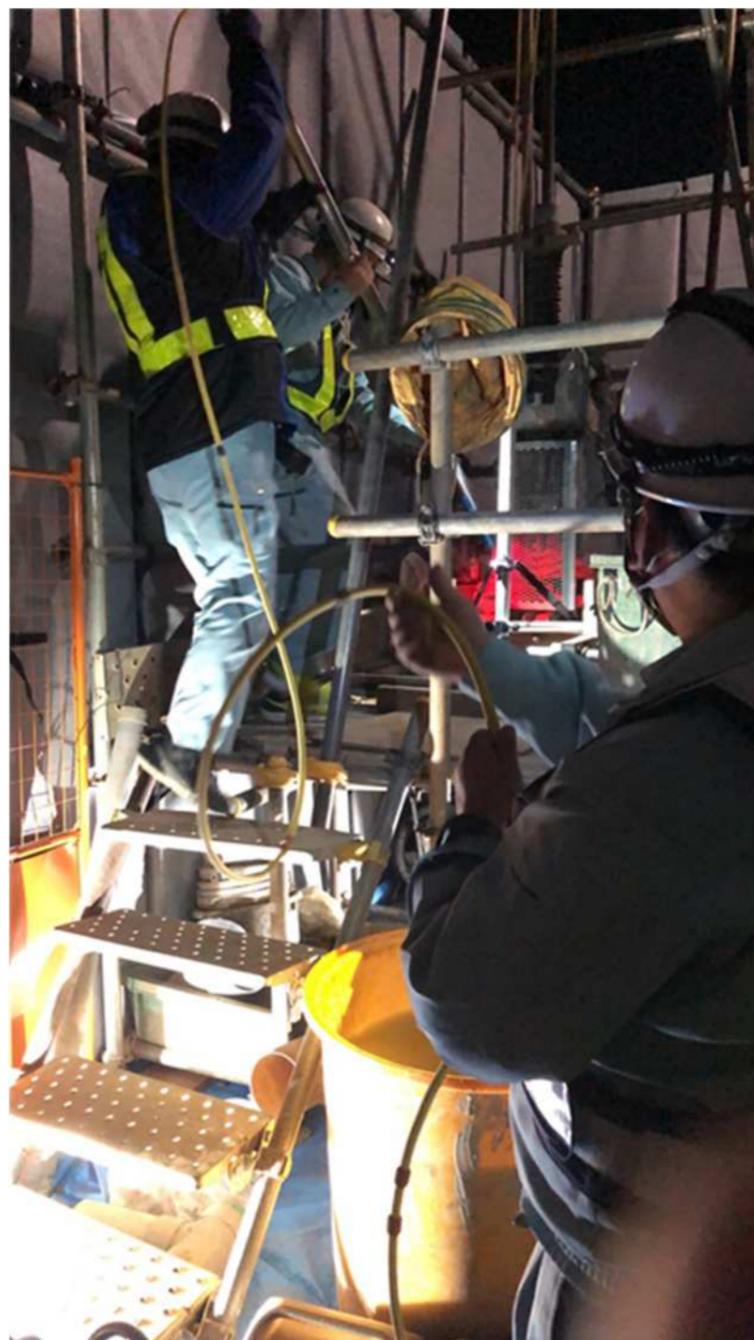
写真1 3Dレーザースキャニング装置

概要
ボーリングロッド内から
レーザー測距器をいれ
空洞内面の形状寸法
を計測

結果
レーザースキャニング
で空洞の形状大きさを
確認

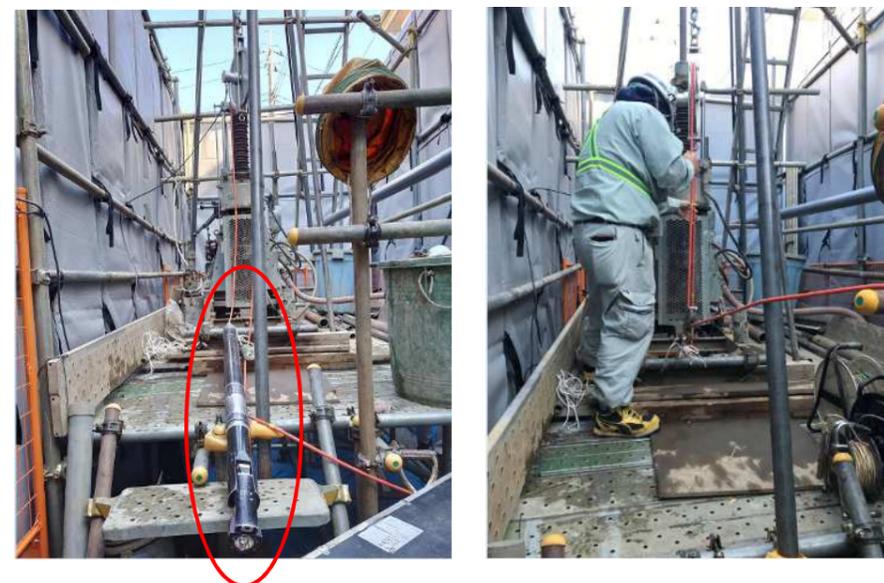
写真2 ポアホールカメラ観察

概要
空洞が確認されたボー
リングロッド内にカメラを
挿入して空洞内部の状
況を確認

結果
地下水の存在を確認

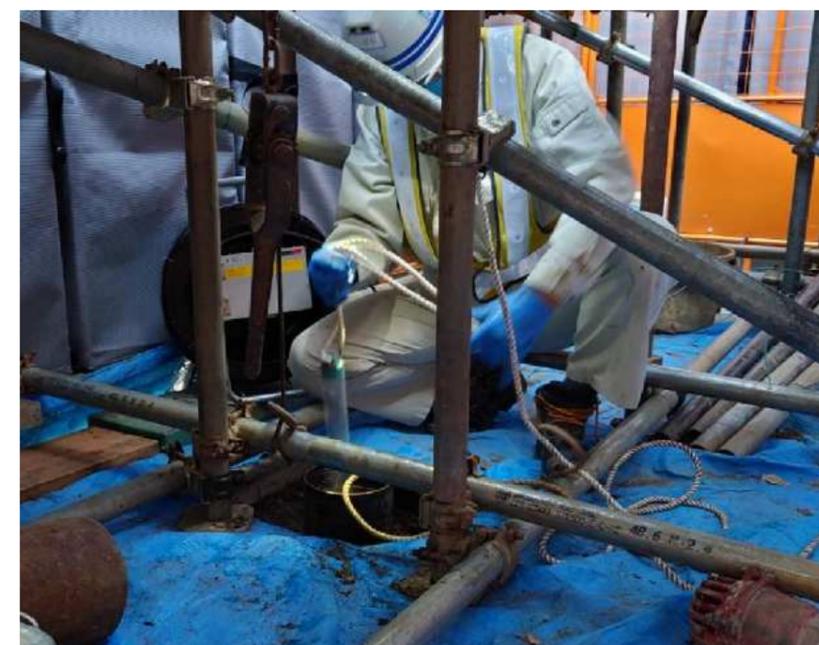
写真3 地下水採取

概要
地下水の成分分析を実
施
(成分分析中)
