# ①調査の状況(中間報告) [陥没箇所]

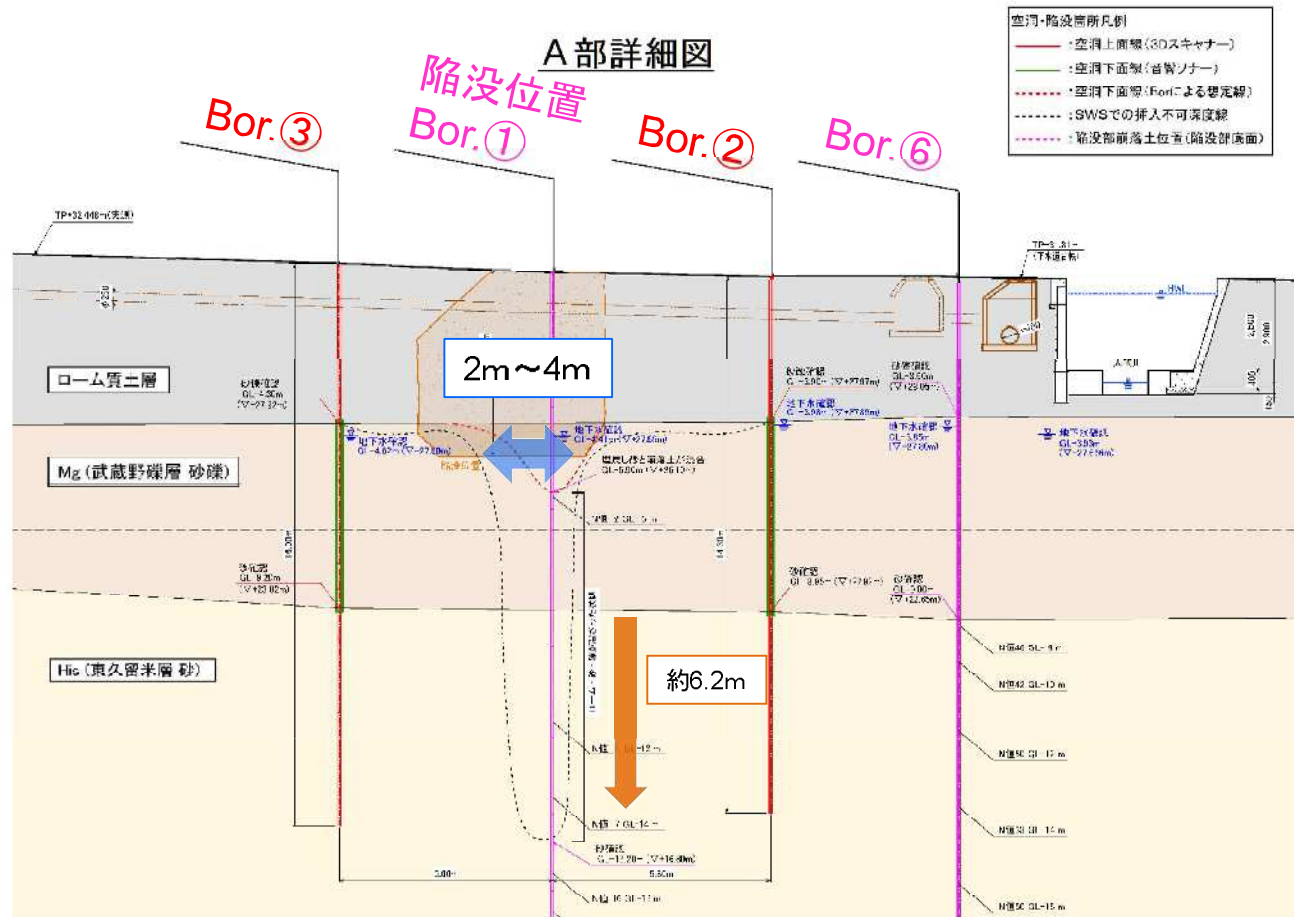
- ・陥没箇所の東久留米層(砂)の落込み範囲はトンネル横断方向で2m~4m程度であり、落ち込み深さは、約6.2mであることが確認されました。

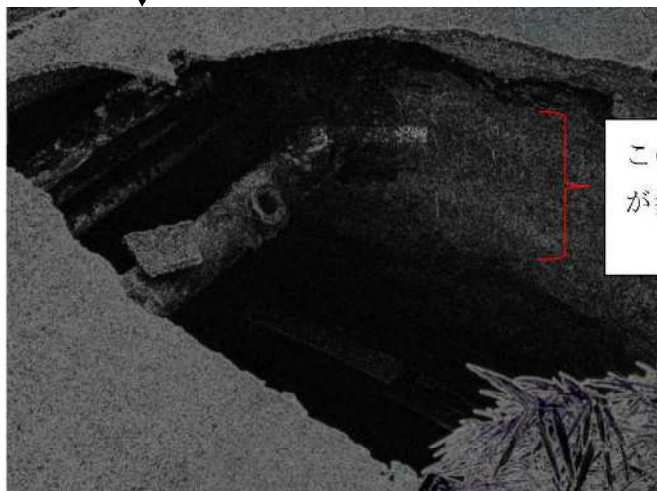
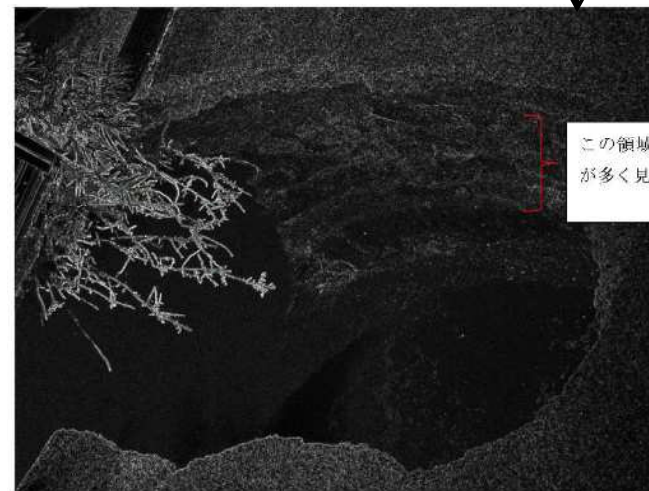
図1 陥没箇所画像分析結果

- ・陥没部の画像解析の結果、同じローム層内の上部は「粗い断面」、下部は「目が細かい断面」と推定され、陥没箇所の下方は洗面されている可能性があります。

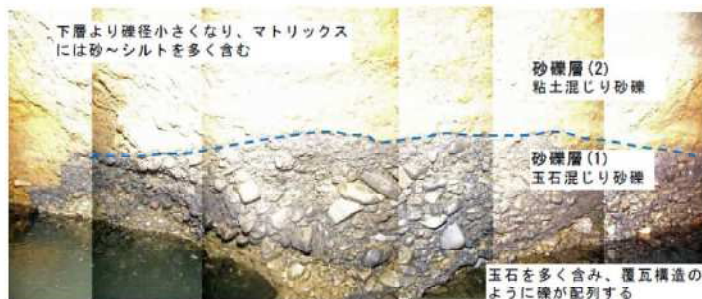
図1 20° ~40° 方向

・上部にローム質土層、下層に砂礫層が確認できます。空洞内部に地下水が溜まっており、ローム層の断面は地下水があり滑らかで洗われたように見えます。また、空洞部には用途不明なヒューム管が存在していることも確認しました。

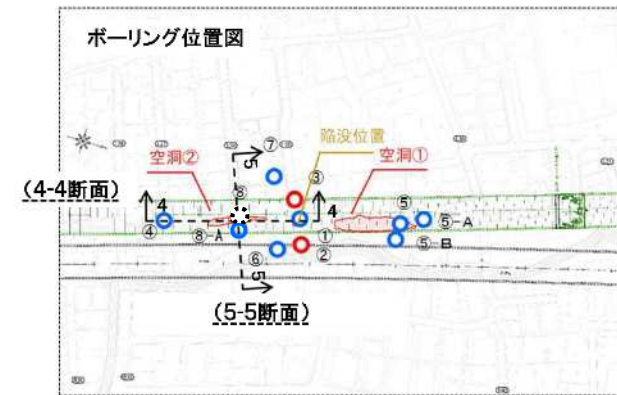
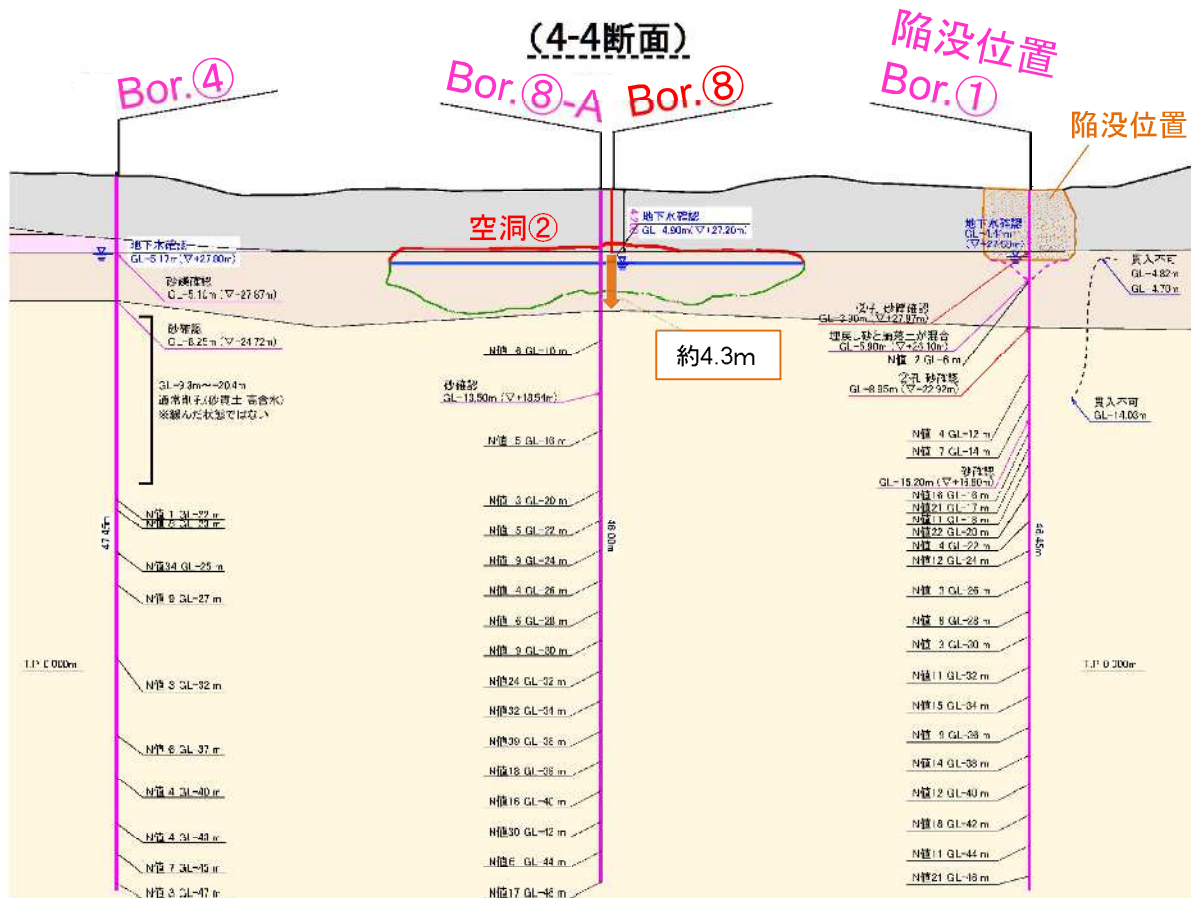
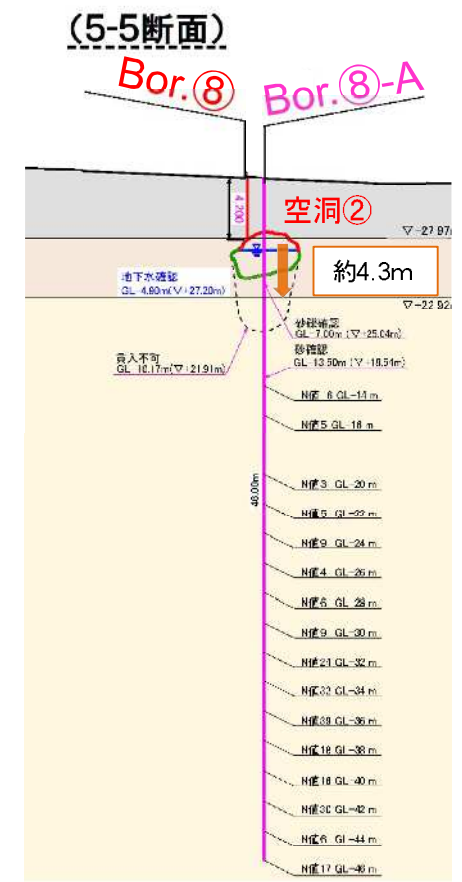
- ・空洞②箇所でトンネル上部までの地盤の緩みを確認しています。
- ・武蔵野礫層(Mg)上面の落込み深度は約4.3mでした

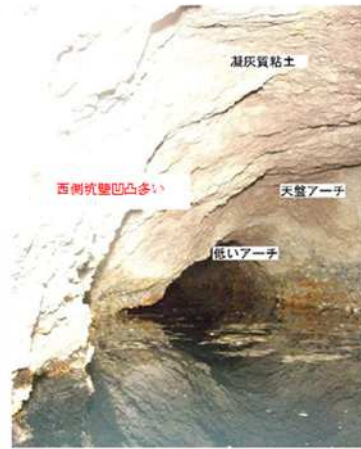
図1 0°方向の坑壁と北側の空洞

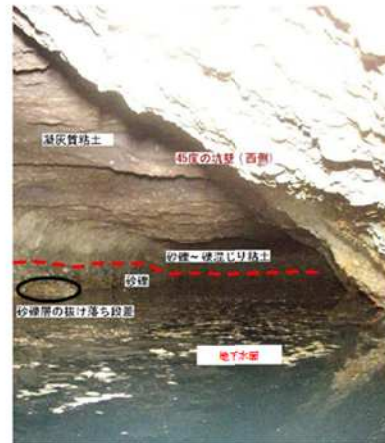
図2 南側160°方向の空洞

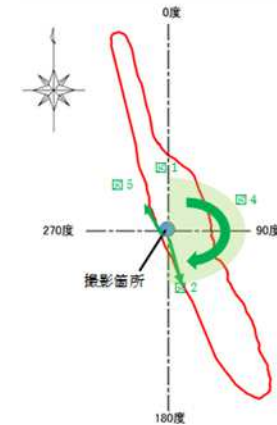
図3 空洞②箇所図

- ・天盤は、凝灰質粘土が分布していることを確認しました。
- ・側部の礫層には、細粒分が付着している部分と水で洗われた部分が見受けられます。
- ・部分的に砂礫層の段差、抜け落ちた箇所も見受けられます。

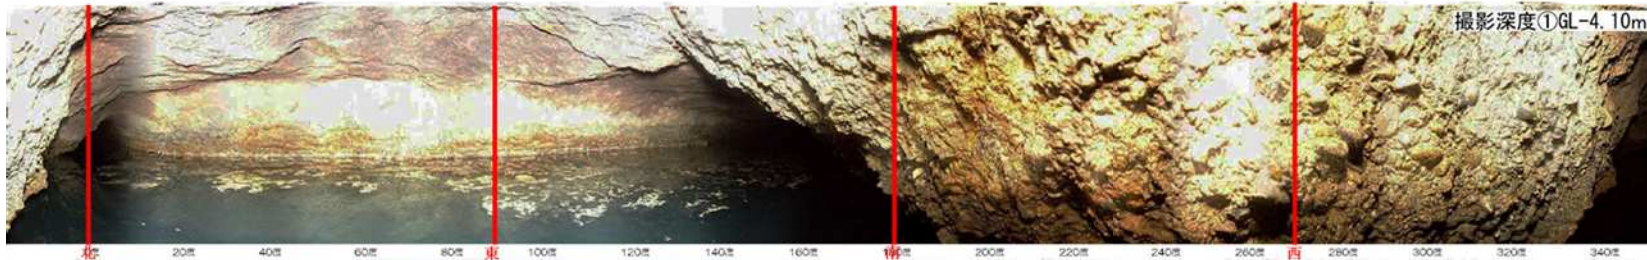
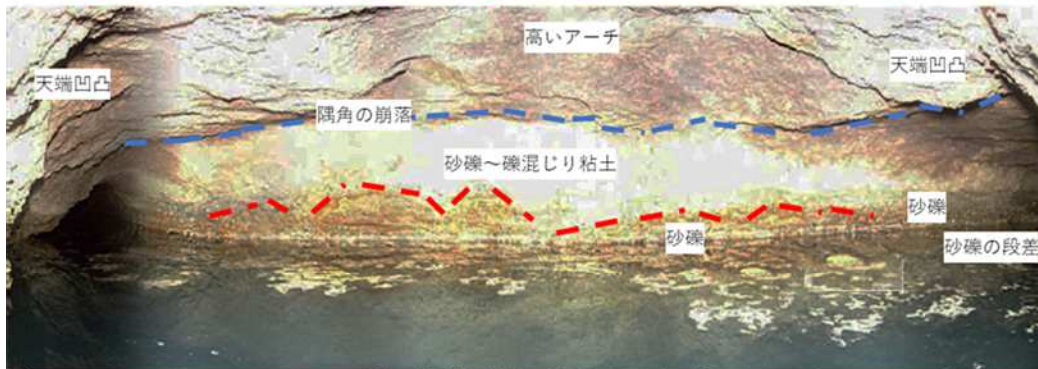
図4 空洞②箇所東側の孔壁と南北に伸びる空洞

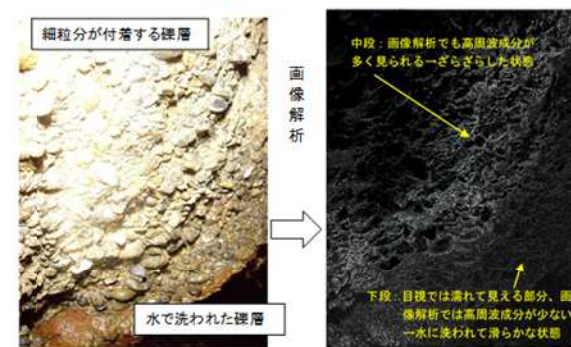
図5 洗われた砂礫層と細粒分の付着する砂礫層(320°方向)

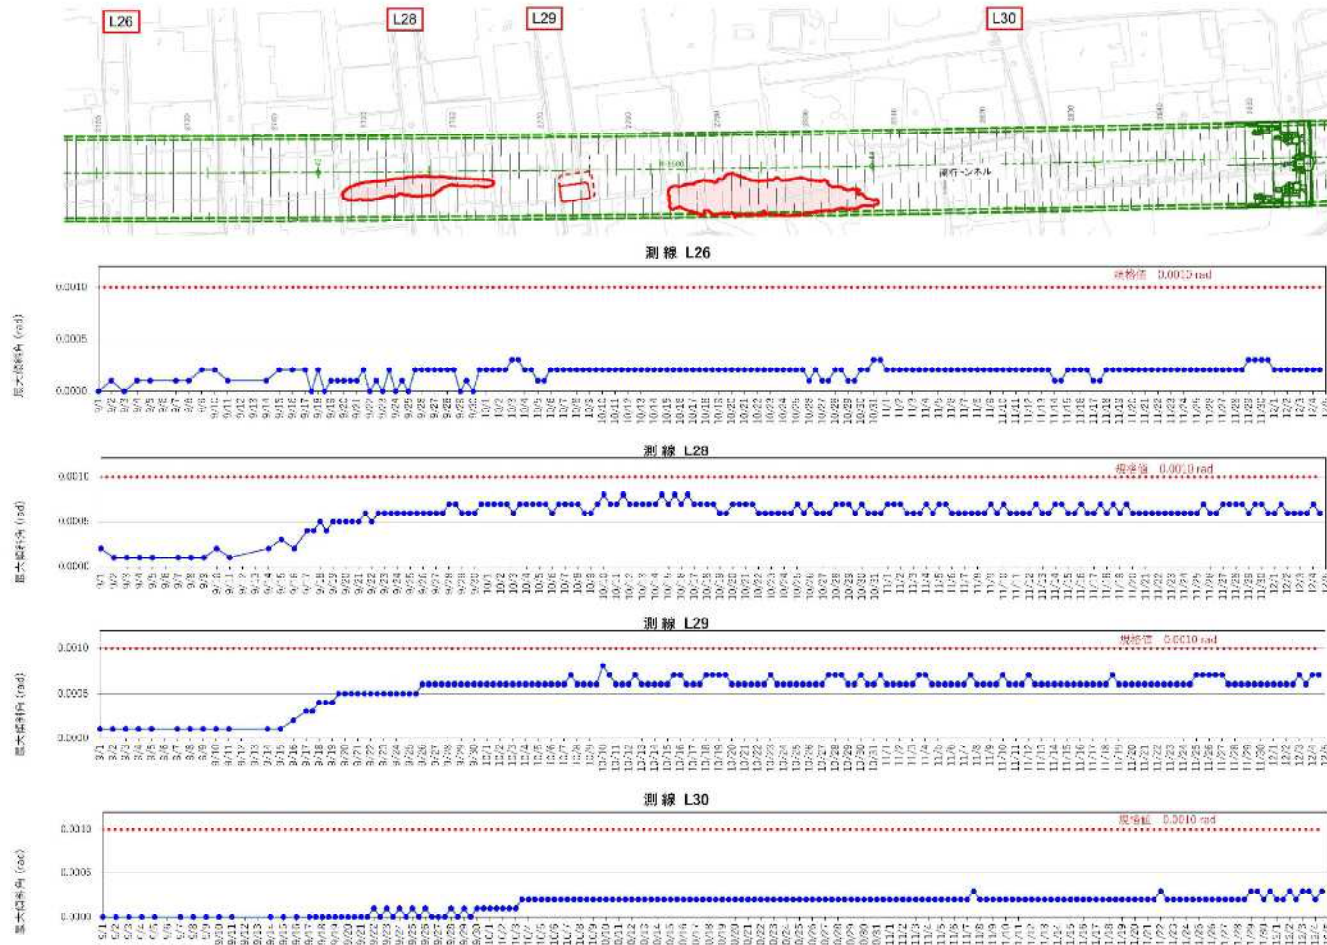
- 測点L28、L29ともにほぼ同時期に地表面傾斜角が大きくなっていますが、基準値以内であることを確認しています。

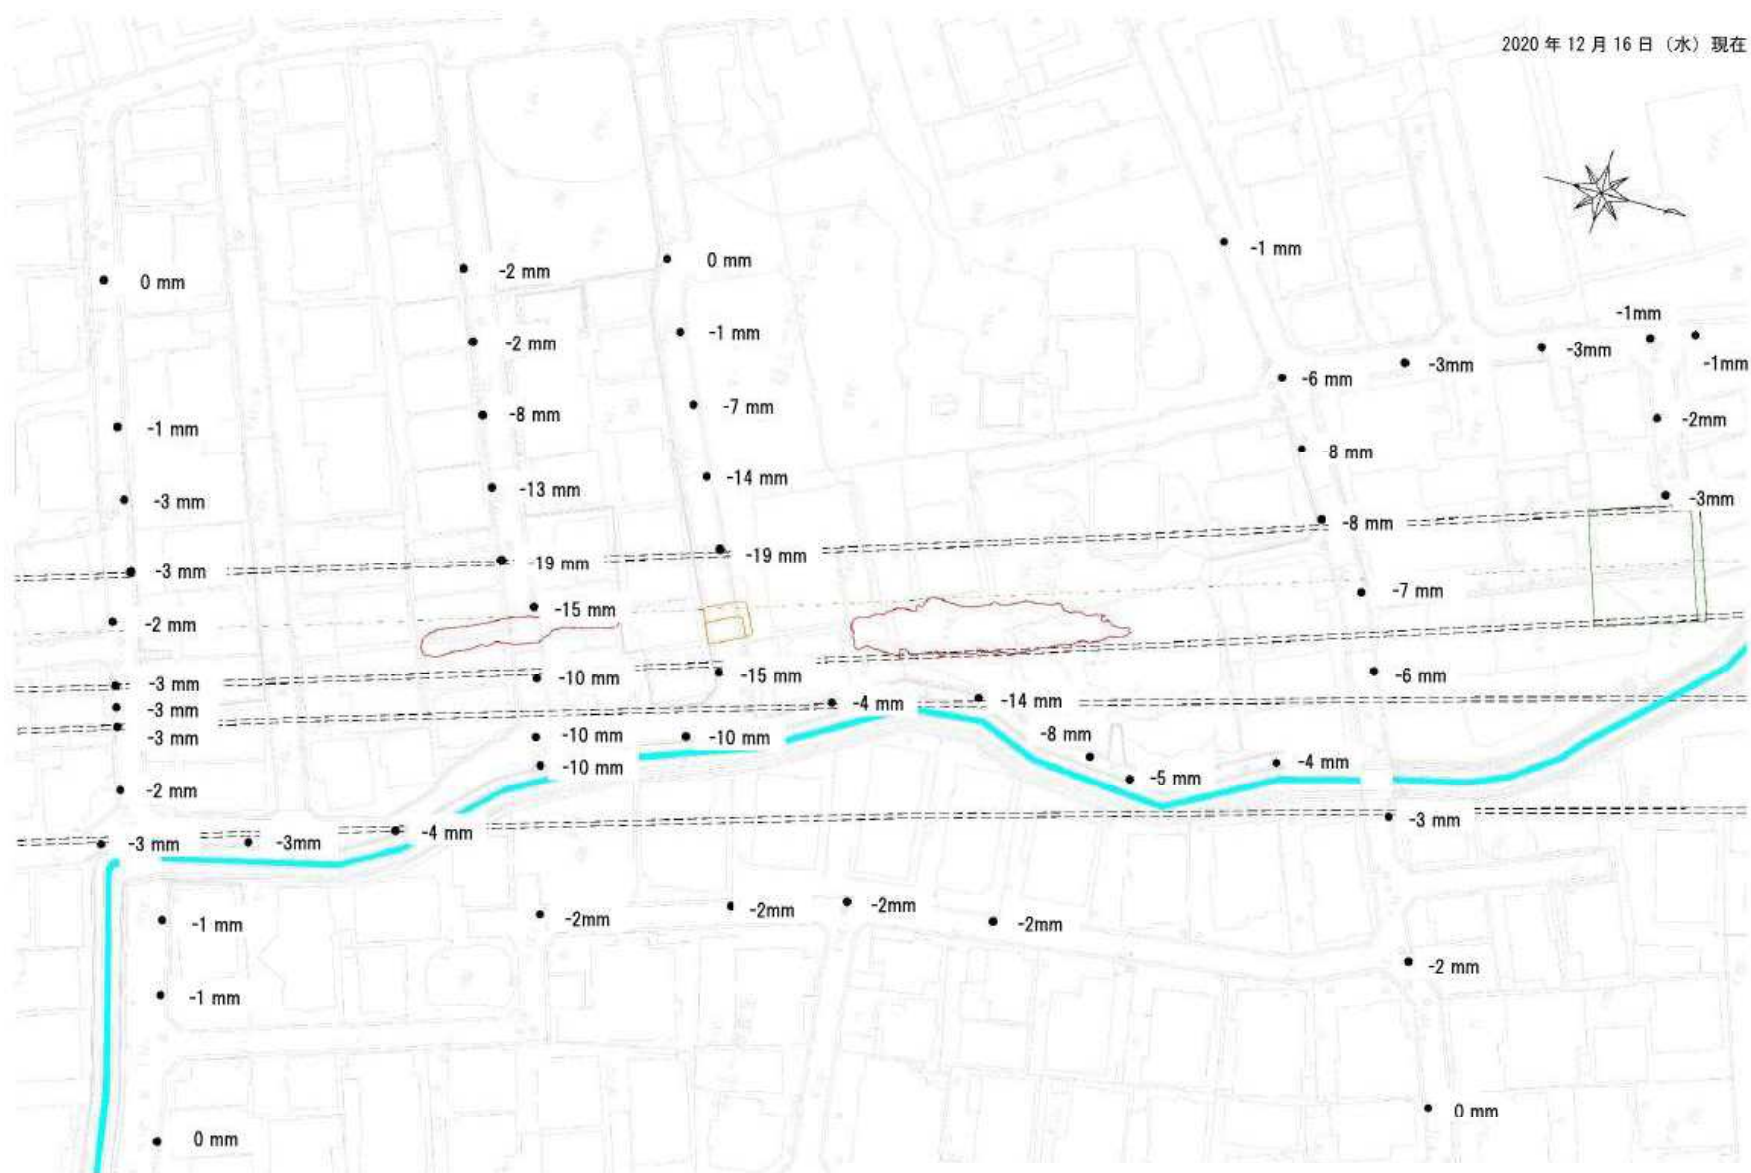
・地表面沈下計測結果(陥没箇所・空洞箇所付近)

※上図以外の掘り進めてきた区間の地表面沈下量は最大-6mm

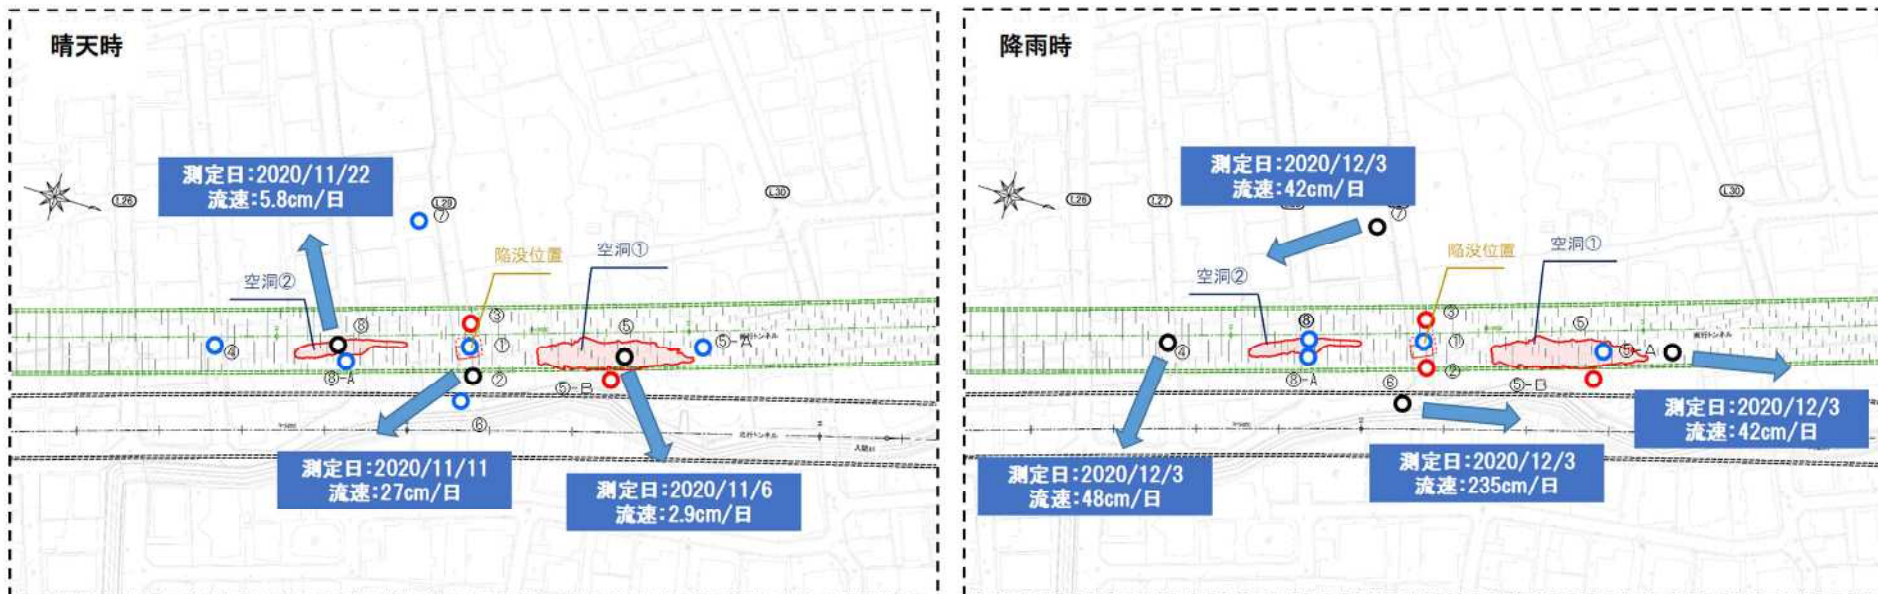
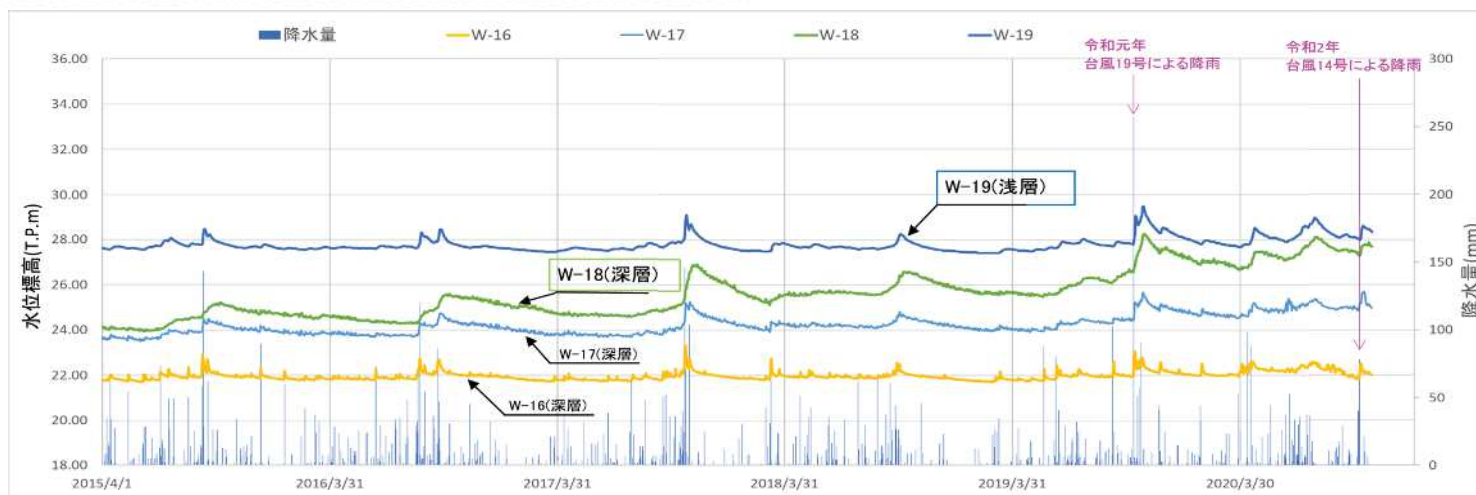
- ・陥没箇所、空洞箇所に確認された地下水はほぼ停滞していました。
- ・降雨時では、比較的敏感に増加し、流向も異なる方位を示すことが確認されました。
- ・降雨時の地下水の上昇や、地下流速の増大が確認されており、豪雨時には、急激な地下水位の上昇や低下による武蔵野礫層(Mg)や河川への吸出しにより、土砂が流出していた可能性が考えられます。

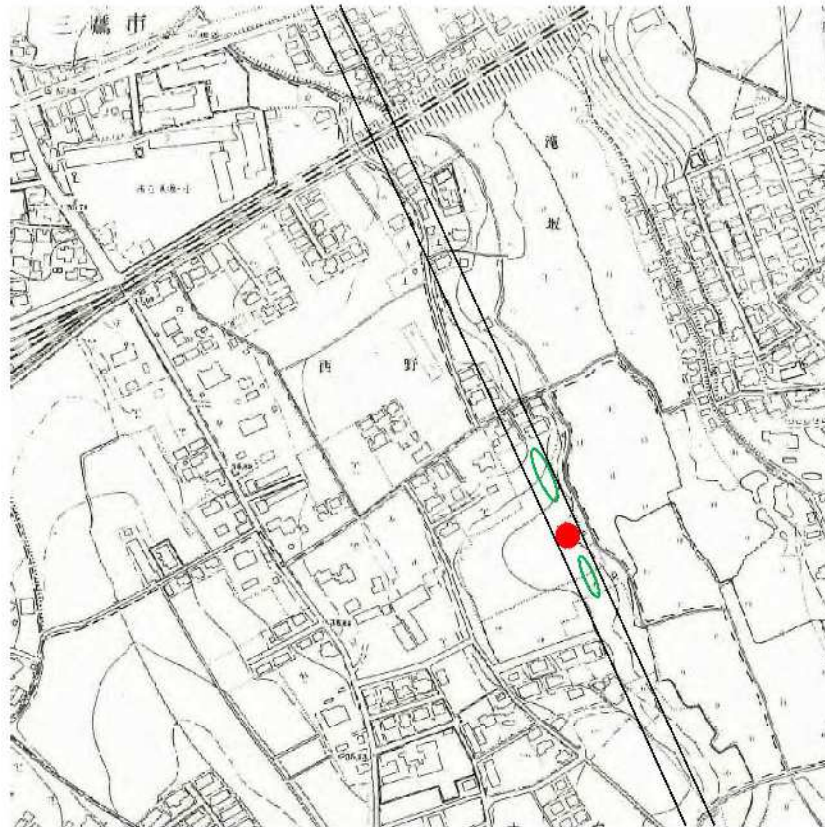
東京都都市計画図 (1961年11月)

・陥没箇所付近は入間川の西に浅く円弧上に入り込んだ谷地形をなしており、入間川の過去の蛇行跡を想像させる地形であることを改めて確認しています。
