### ③ 施工データ[カッターヘッド回転不能に至る現象と解除作業手順]

## ④ 陥没・空洞の要因分析（中間報告）

## ④陥没・空洞の要因分析(中間報告) [総括]

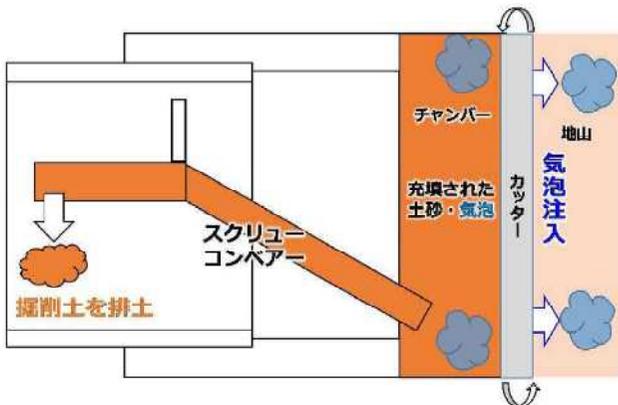
#### ① 昼間（掘進中）

- チャンバー内土圧と地山からの圧力の均衡が取れている状態

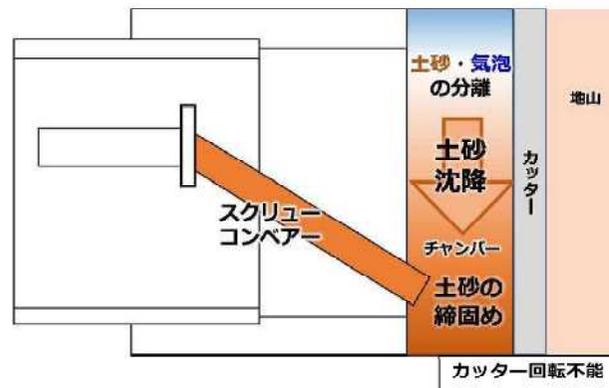
#### ③ 翌朝（掘進休止後）

- チャンバー内の土砂・気泡が分離、土砂沈降及び締固まりが発生  
⇒ カッター回転が不能に

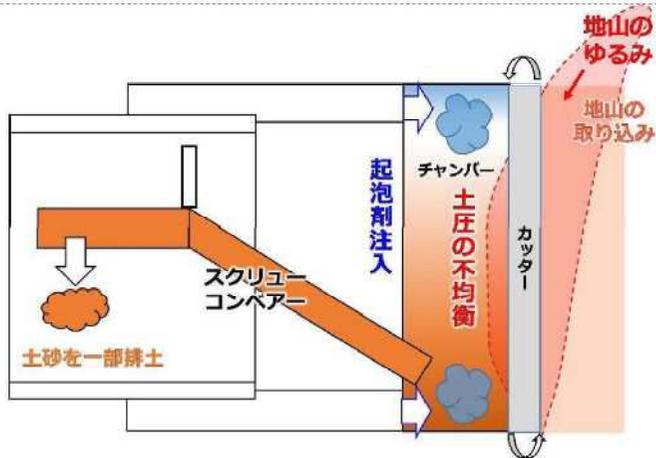
#### ④ 復旧作業

- (1) チャンバー内の土砂の一部を取り込み
- (2) 圧力低下防止のため、起泡剤を注入  
⇒ この際、均衡が取れず、地山の一部流入の可能性

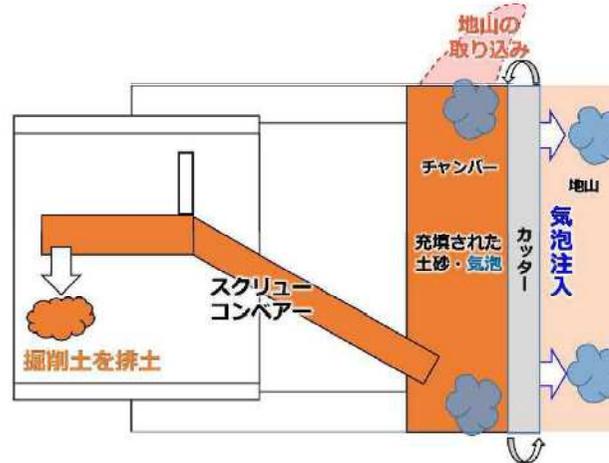
#### ⑤ 復旧作業完了（再掘進）

- カッター回転が可能となり、地山の取り込みの影響を残しつつ、掘進を再開

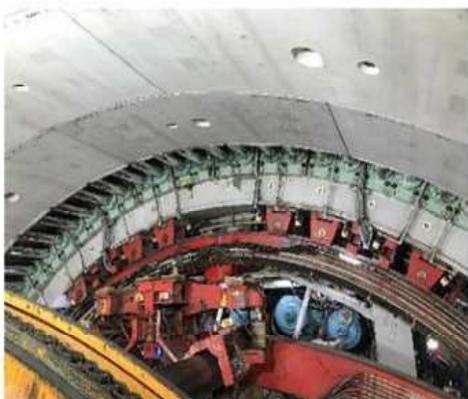
掘進を行った区間のトンネル坑内にセグメントのひび割れ・漏水などは発生していないことを確認した。

写真1 坑内状況写真(マシン上部)

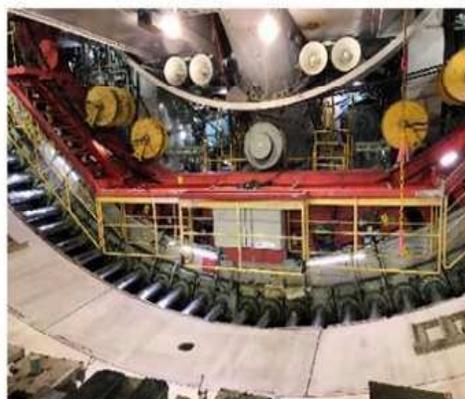
写真2 坑内状況写真(マシン下部)

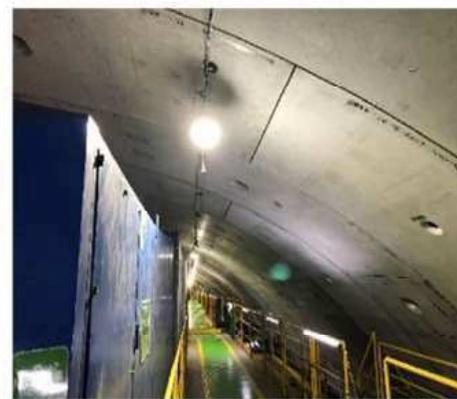
写真3 坑内状況写真(空洞発見箇所付近右側)

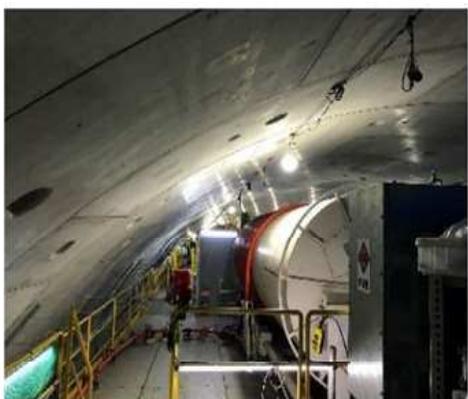
写真4 坑内状況写真(空洞発見箇所付近左側)

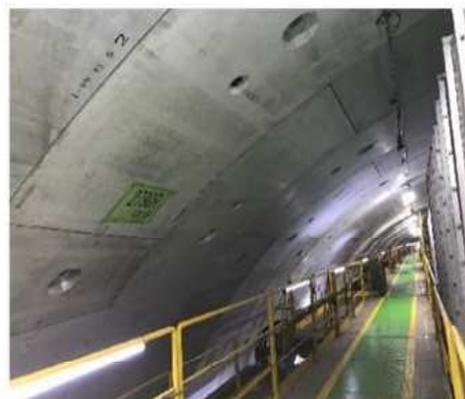
写真5 坑内状況写真(空洞発見箇所付近セグメント状態)

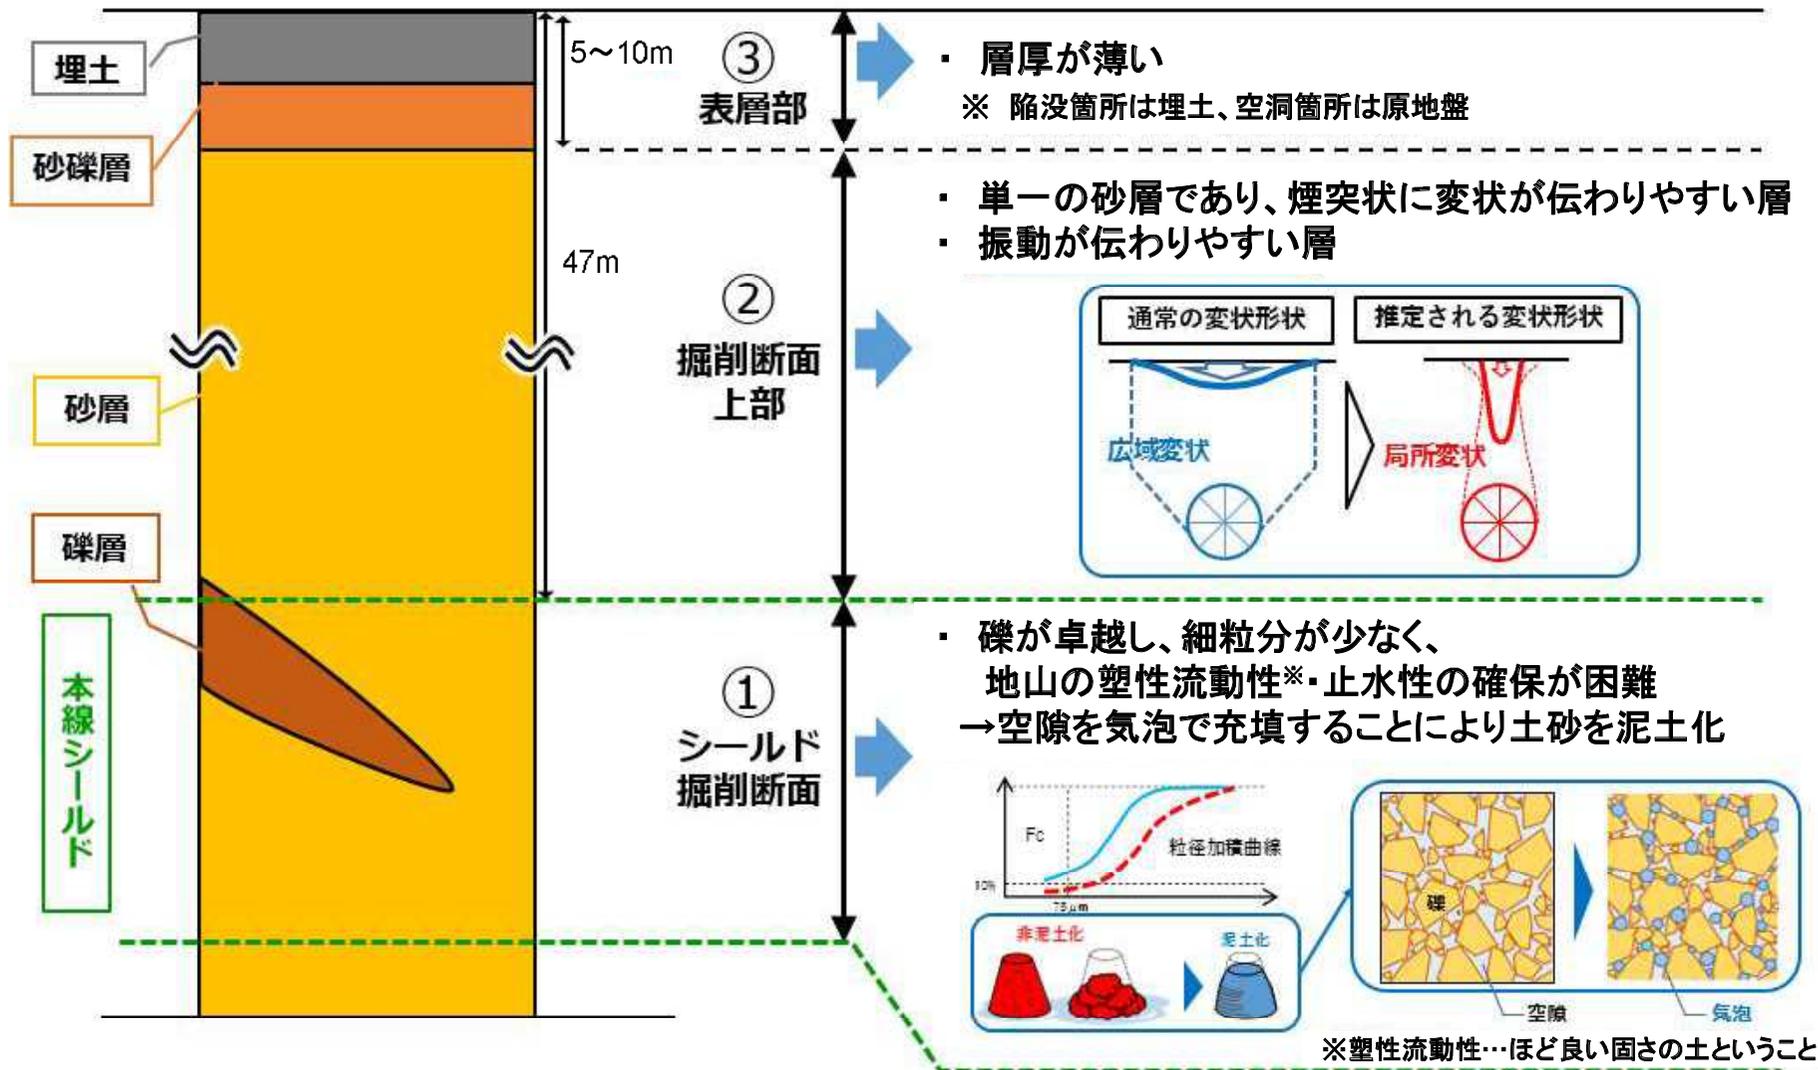
# ④ 陥没・空洞の要因分析(中間報告) [陥没箇所周辺の特殊な地盤条件]

- 陥没箇所周辺は、①制御が難しいシールド掘削断面、②変状が伝わりやすい掘削断面上部、③層厚が薄い表層が重なった特殊な地盤
- ⇒ 本線シールド工事による変状が、局所的に地表面へ伝搬したと推察
