# 地表面陥没に関する調査の進捗状況について(令和3年2月7日時点)

東京外かく環状道路(関越～東名) 本線トンネル(南行)工事現場付近において発生した地表面陥没事象に関する調査について、2月7日(日)時点の進捗をお知らせします。

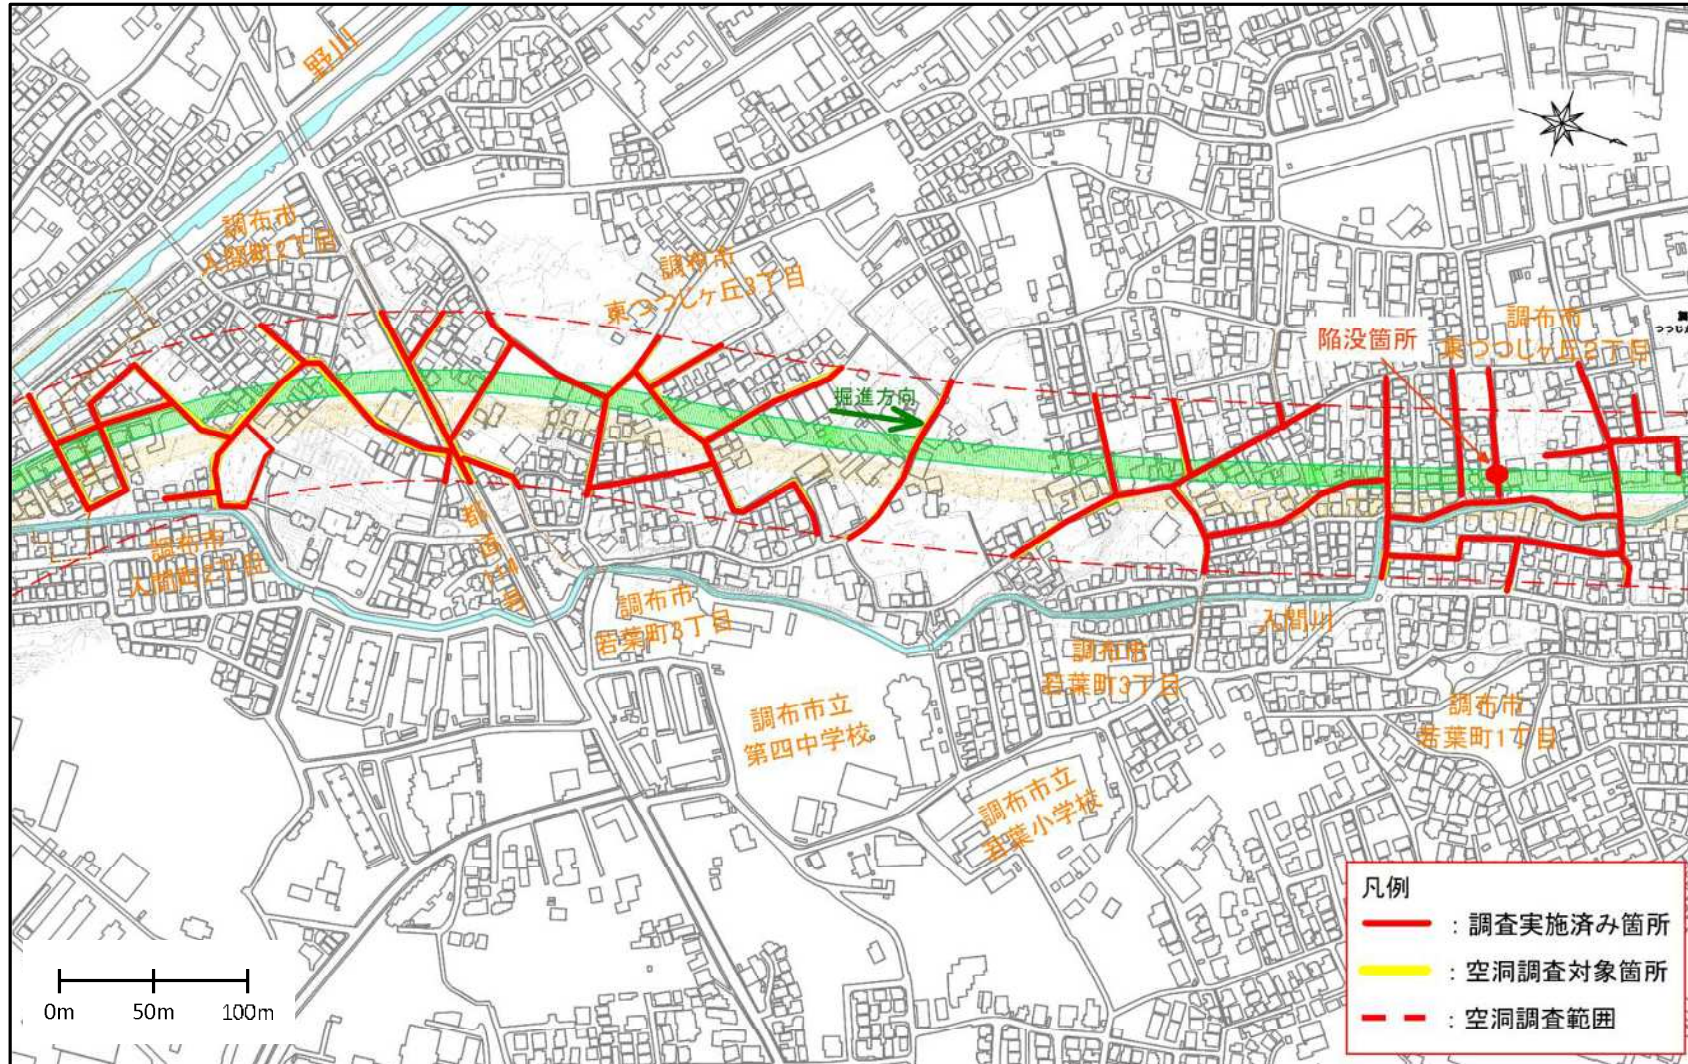
## ■路面空洞調査(調布市)

約4km 調査完了(データ解析・確認中)

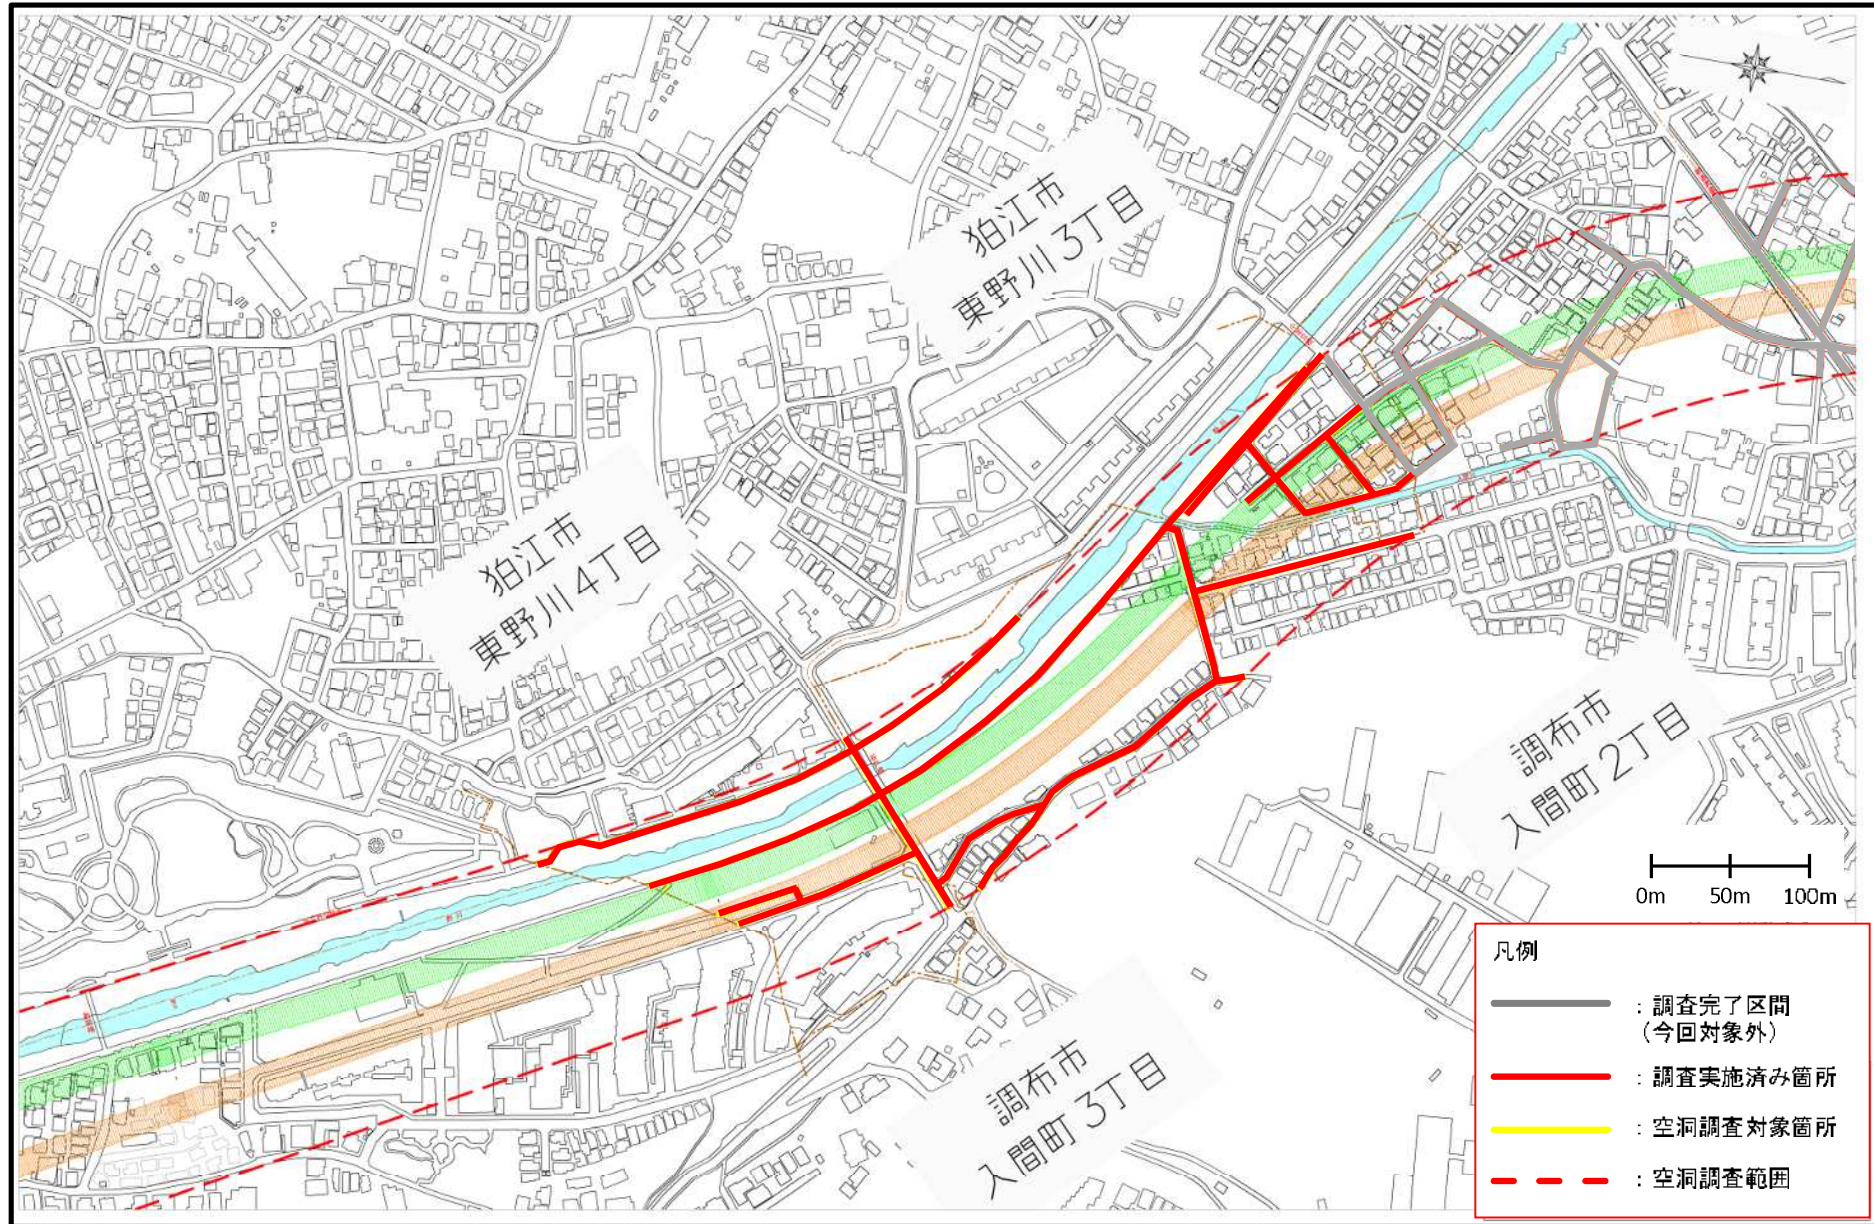
## ■路面空洞調査(狛江市、調布市)

約3km 調査完了(データ解析・確認中)

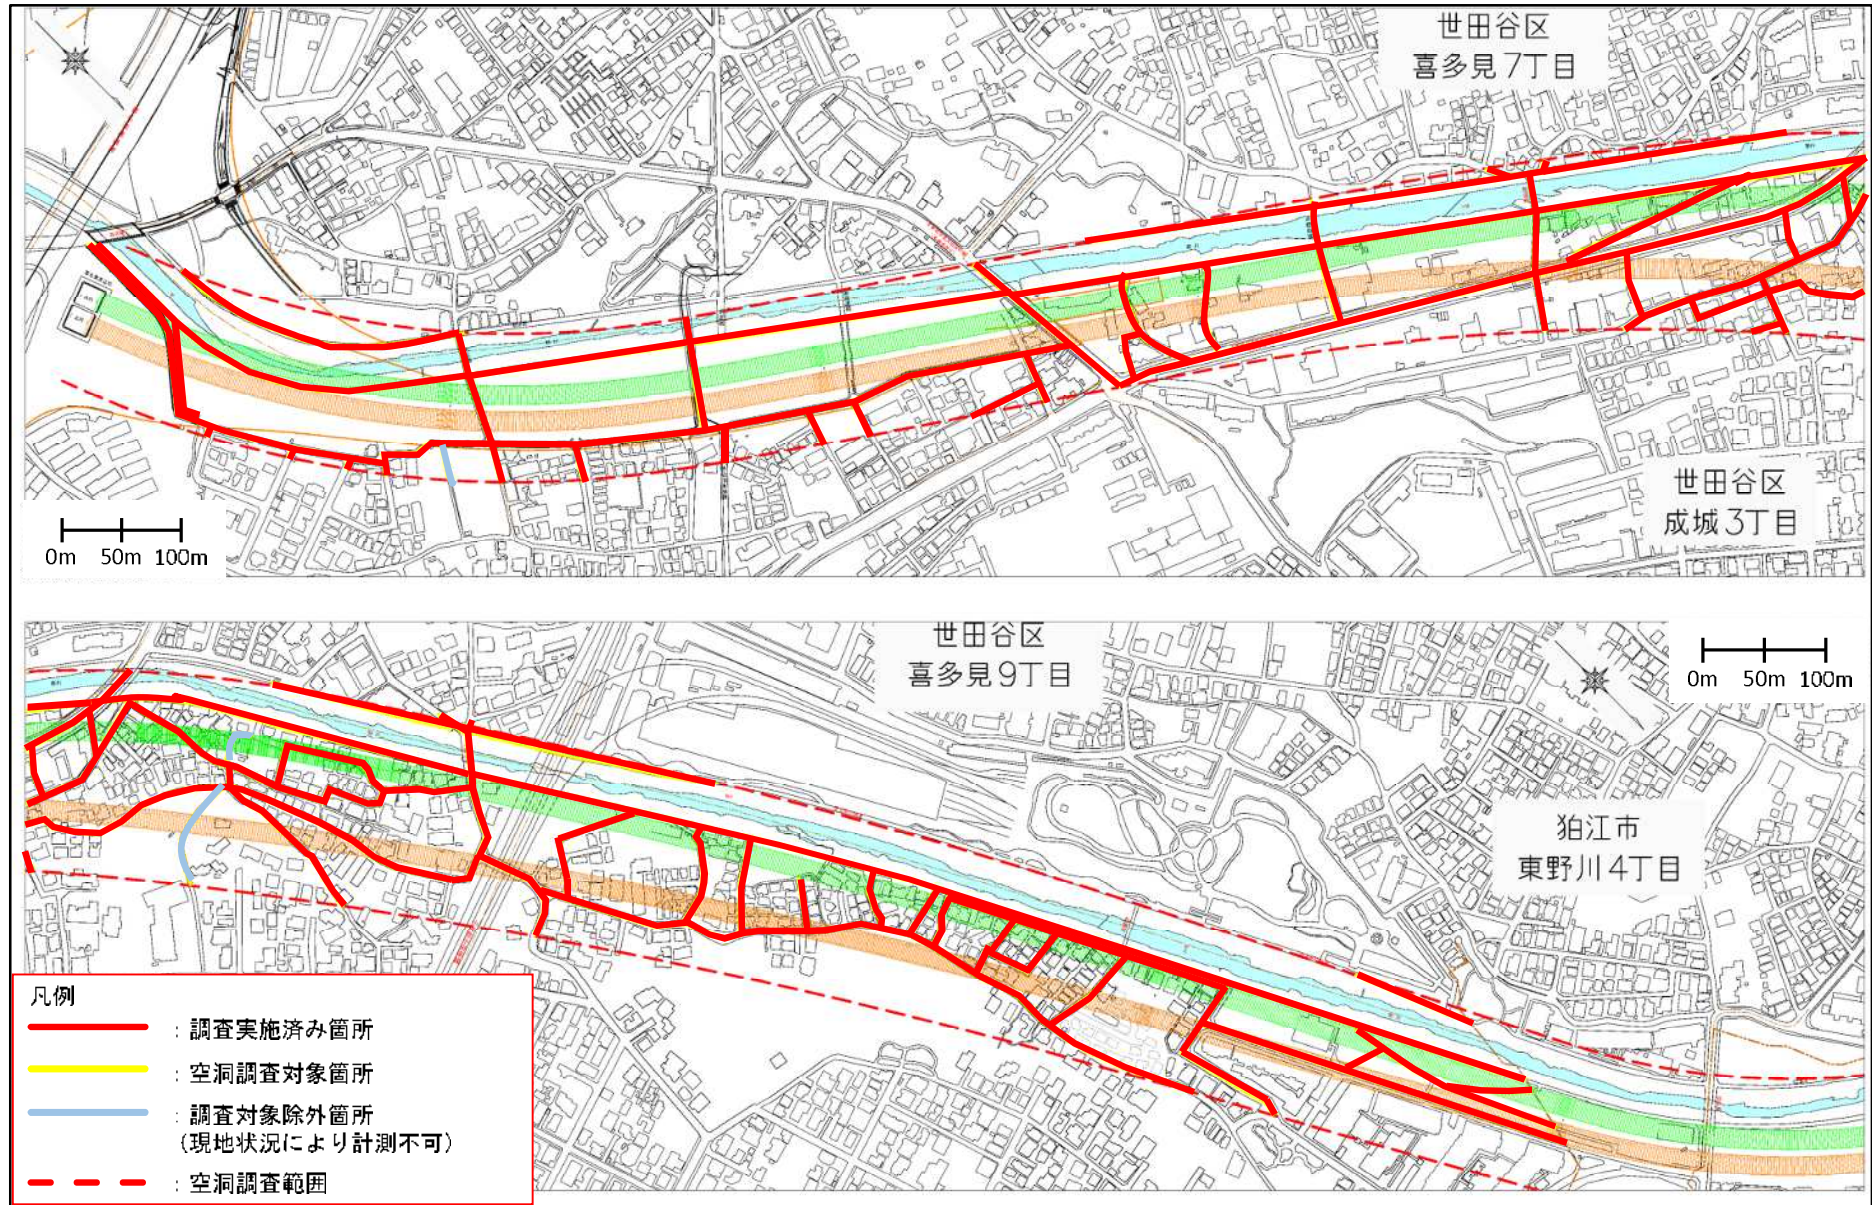
## ■路面空洞調査(世田谷区)

約13km 調査完了(データ解析・確認中)

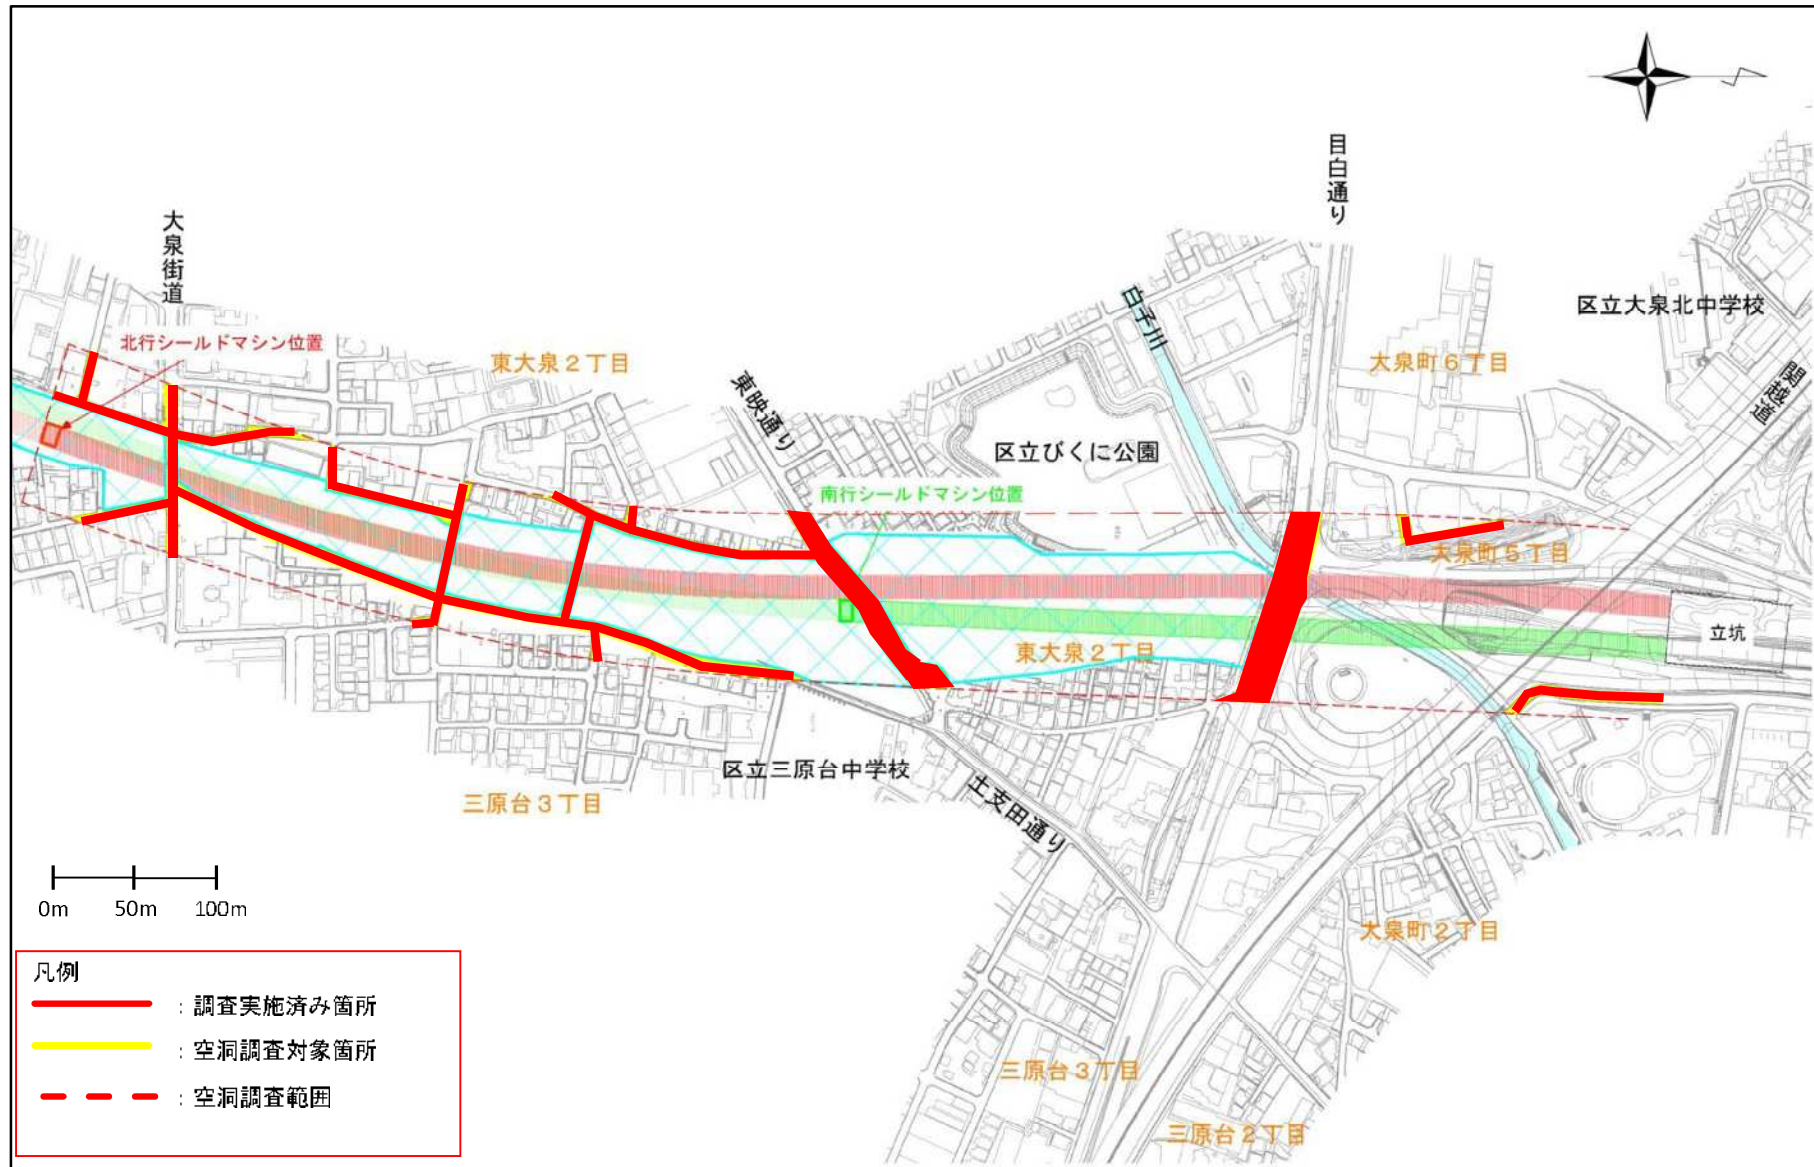
## ■路面空洞調査(練馬区)

約3km 調査完了(データ解析・確認中)

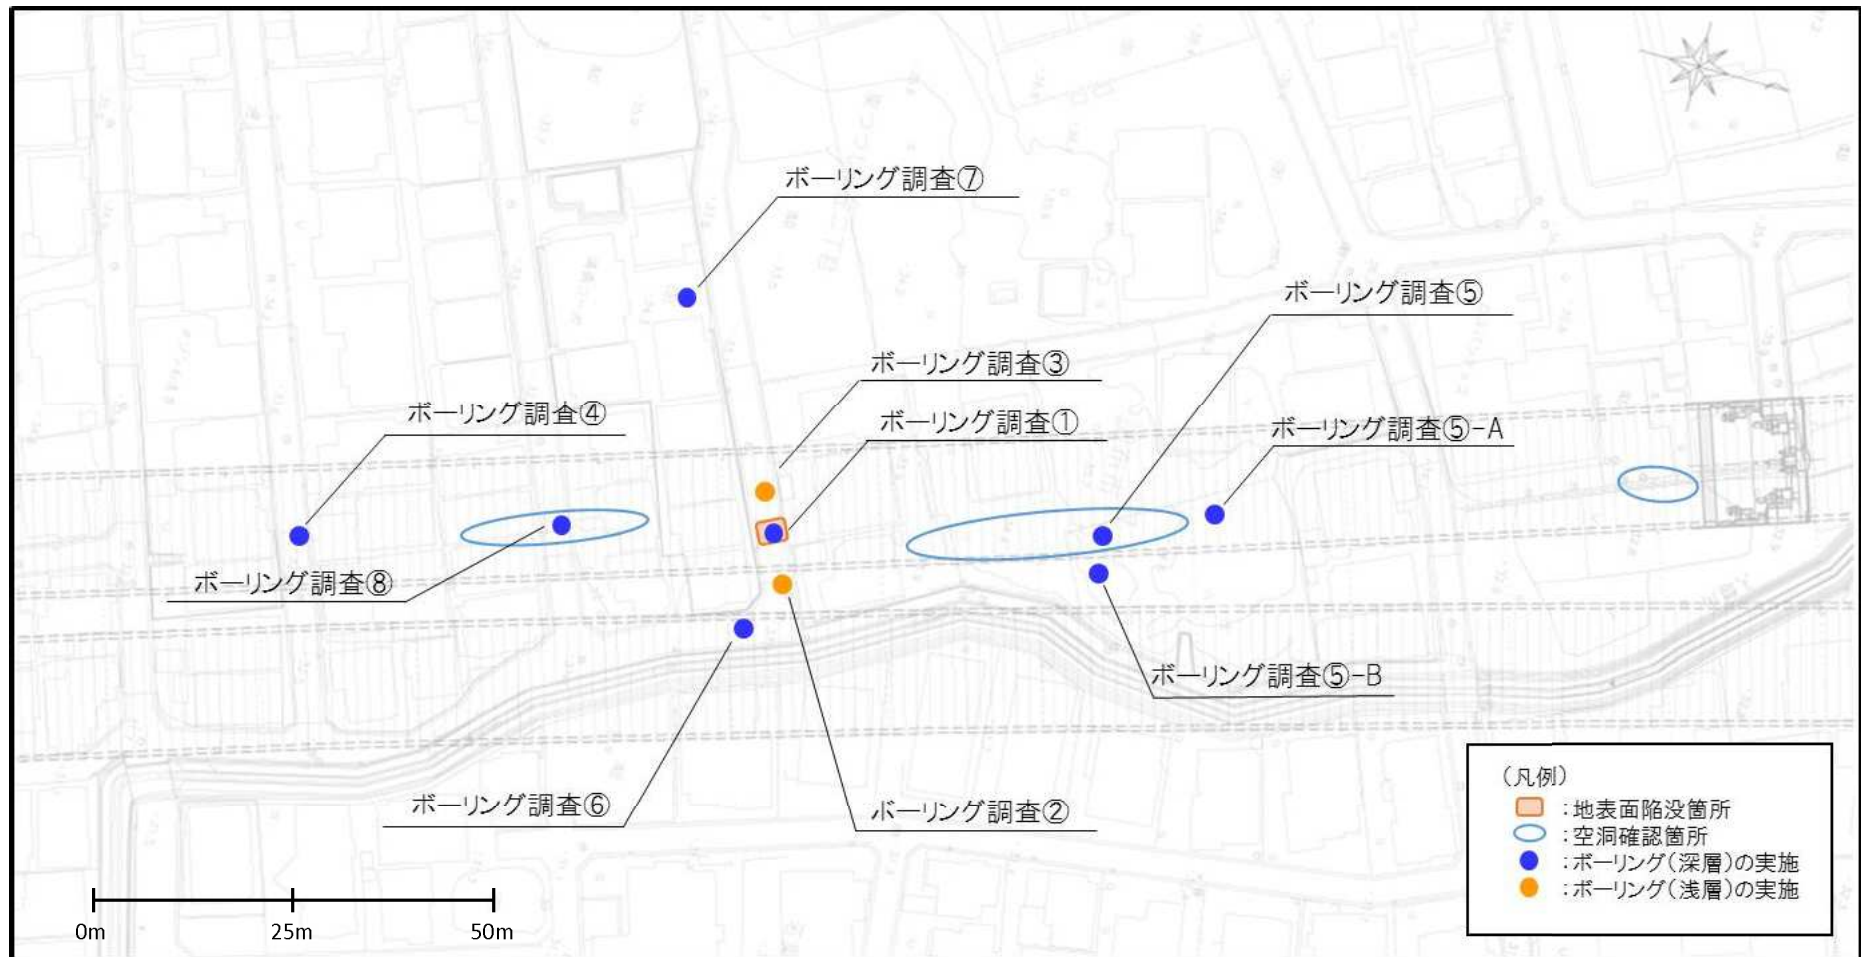
## ■地盤状況の調査(陥没箇所周辺)

※地盤状況等により、ボーリング調査内容は変更する場合があります。  
※ボーリング⑤⑧⑨以外では、空洞は確認されていない。

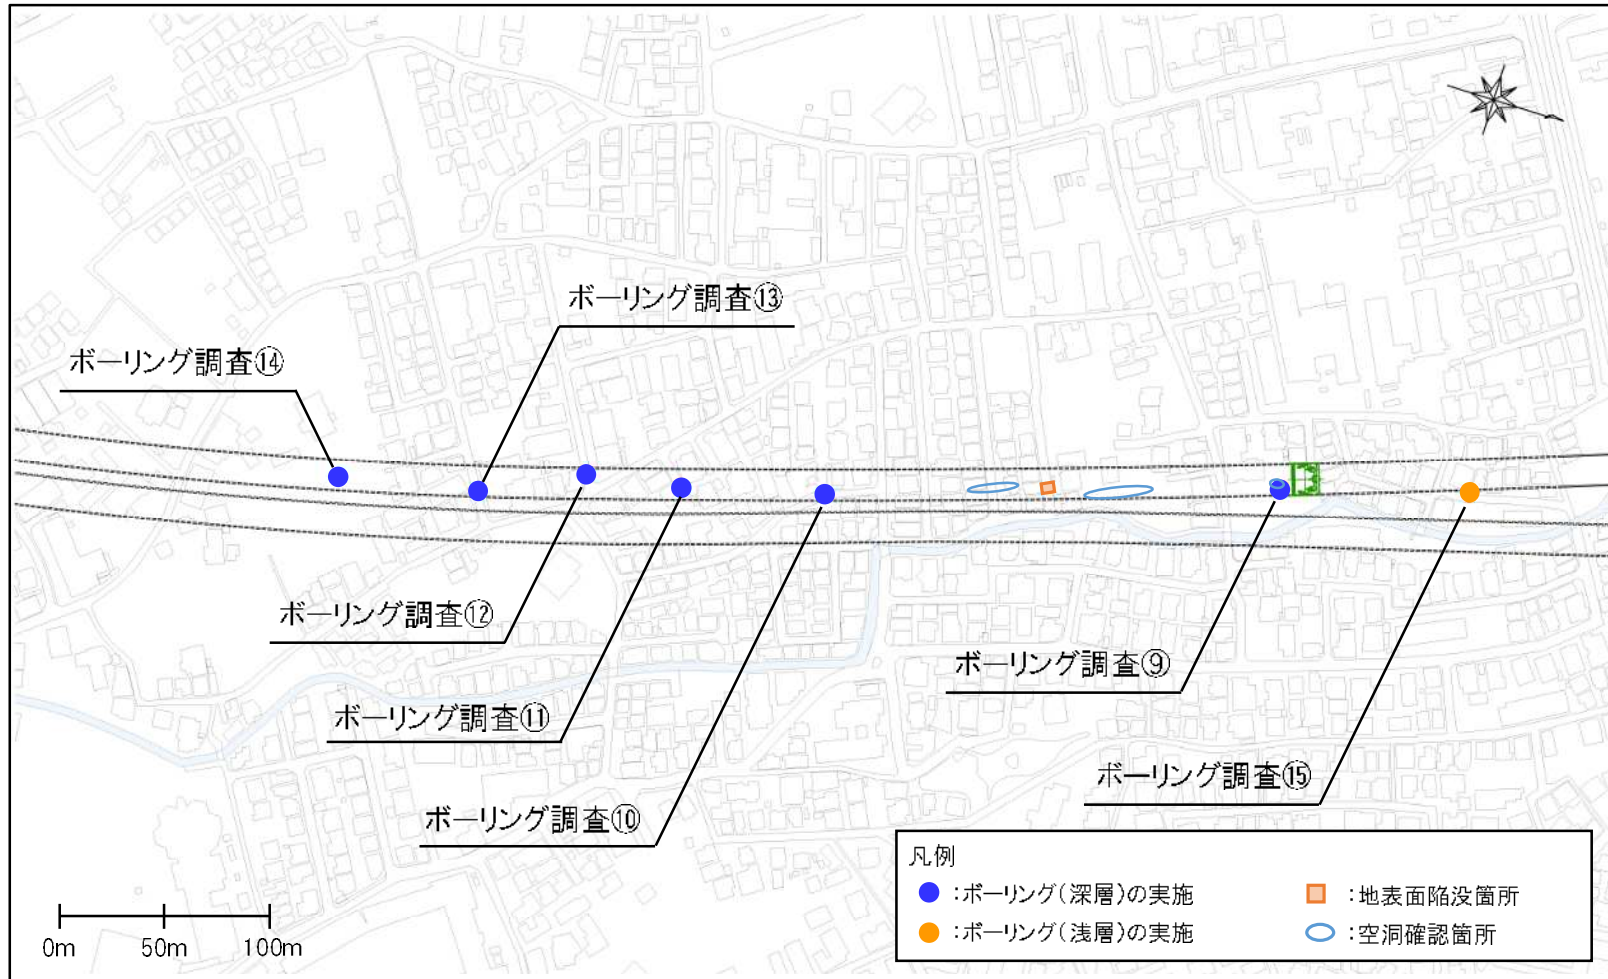
## ■地盤状況の調査(陥没箇所周辺と地質が類似している区間)

※地盤状況等により、ボーリング調査内容は変更する場合があります。  
※ボーリング⑤⑧⑨以外では、空洞は確認されていない。
