東京外かく環状道路工事現場付近での陥没事故に関する説明会の
開催結果の概要について

令和3年4月2日～7日説明会 開催結果の概要

東京外かく環状道路工事現場付近での 地表面陥没事象等について

東日本高速道路(株) 関東支社 東京外環工事事務所

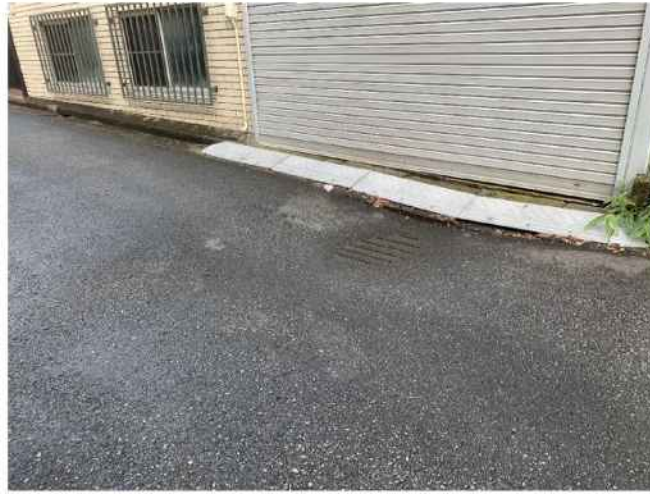
写真2 陥没箇所(2020年10月18日_9:30水たまり)

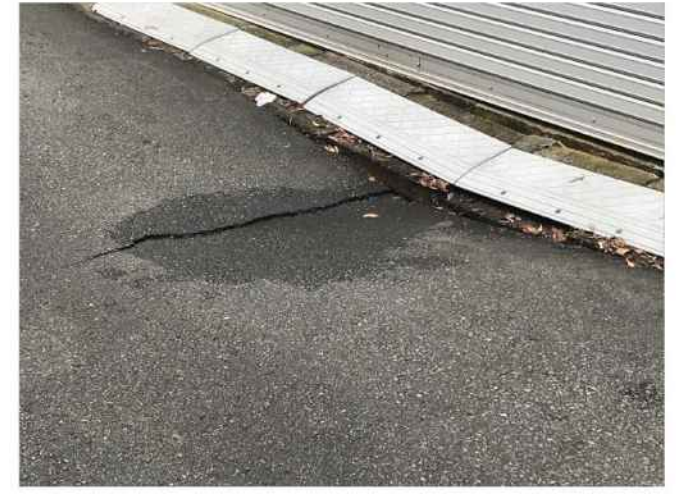
写真3 陥没箇所(2020年10月18日_11:50_舗装亀裂)

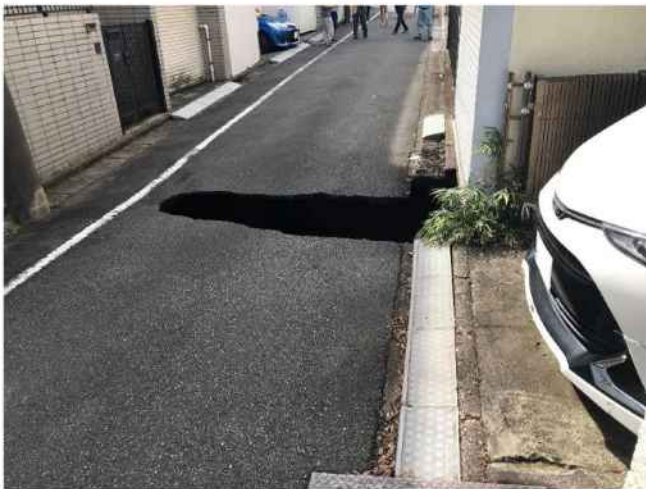
- ・令和2年10月18日に調布市東つつじヶ丘2丁目において、道路の陥没事象が発生しました。
- ・9時30分頃から沈下発生を確認し、12時30分頃陥没が発生しました。

写真4 陥没箇所(2020年10月18日_12:30)

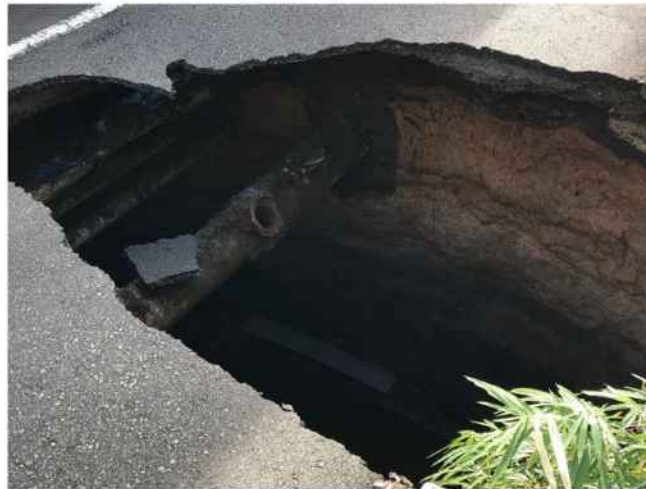
写真5 陥没箇所(2020年10月18日_13:00_東側から撮影)

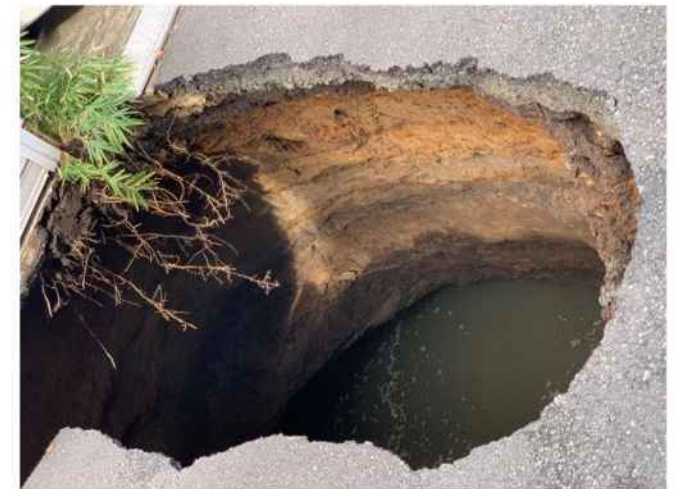
写真6 陥没箇所(2020年10月18日_13:00_西側から撮影)

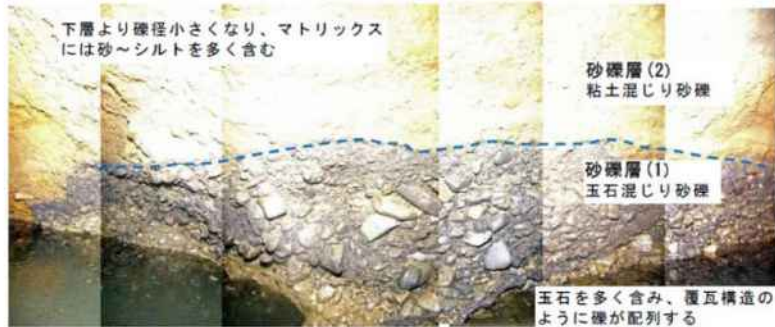
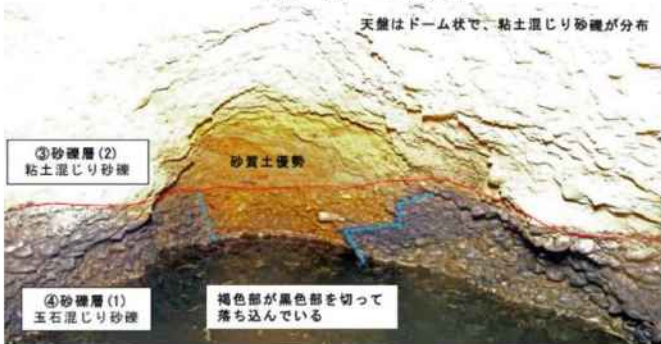
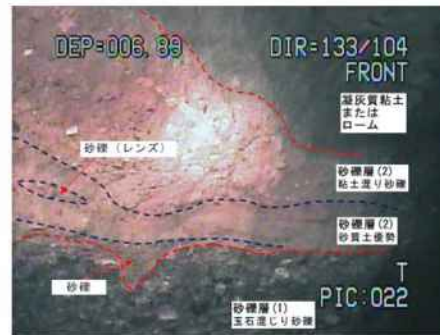
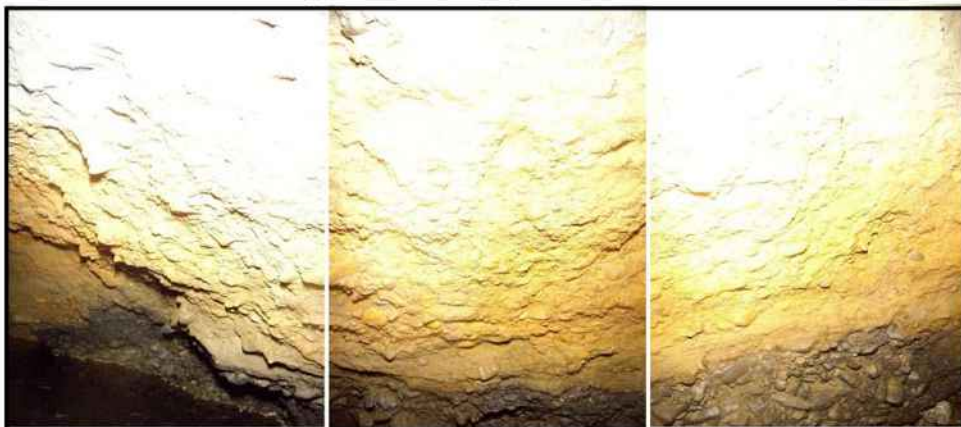
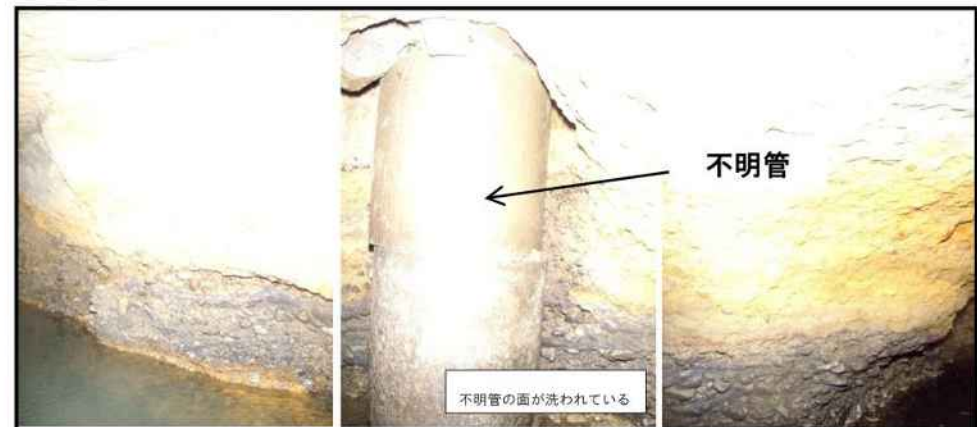
・上部にローム質土層、下層に砂礫層が確認できます。空洞内部に地下水が溜まっており、ローム層の断面は地下水があり滑らかで洗われたように見えます。また、空洞部には用途不明なヒューム管が存在していることも確認しました。

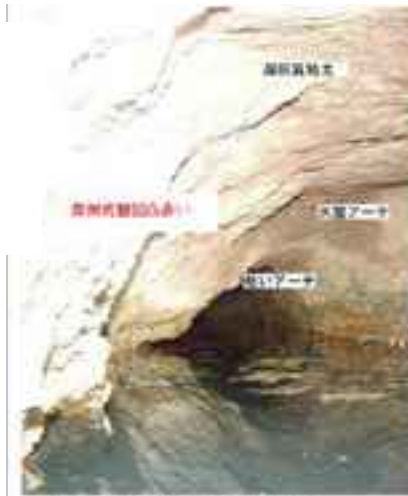
- ・天盤は、ローム質土層(凝灰質粘土)が分布していることを確認しました。
- ・側部の礫層には、細粒分が付着している部分と水で洗われた部分が見受けられます。
- ・部分的に砂礫層の段差、抜け落ちた箇所も見受けられます。

図1 0°方向の坑壁と北側の空間

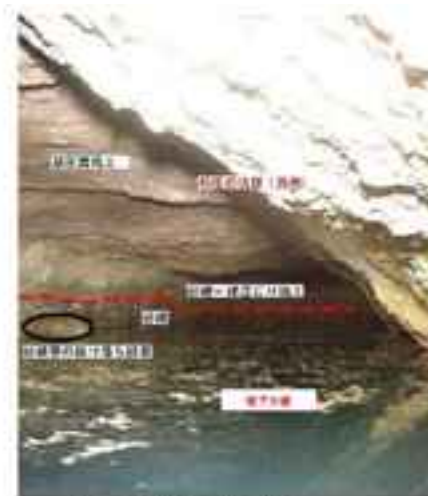
図2 南側160°方向の空間

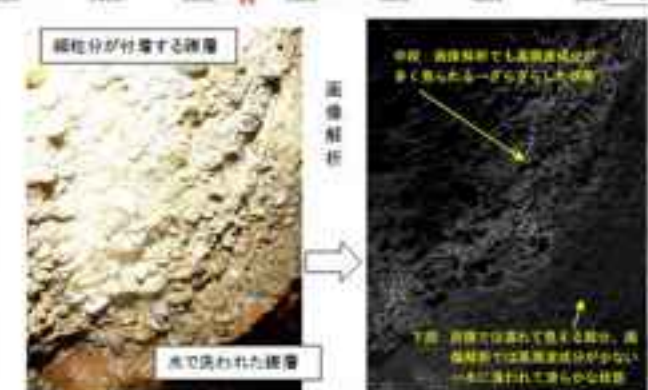
図5 洗われた砂礫層と細粒分の付着する砂礫層(320°方向)

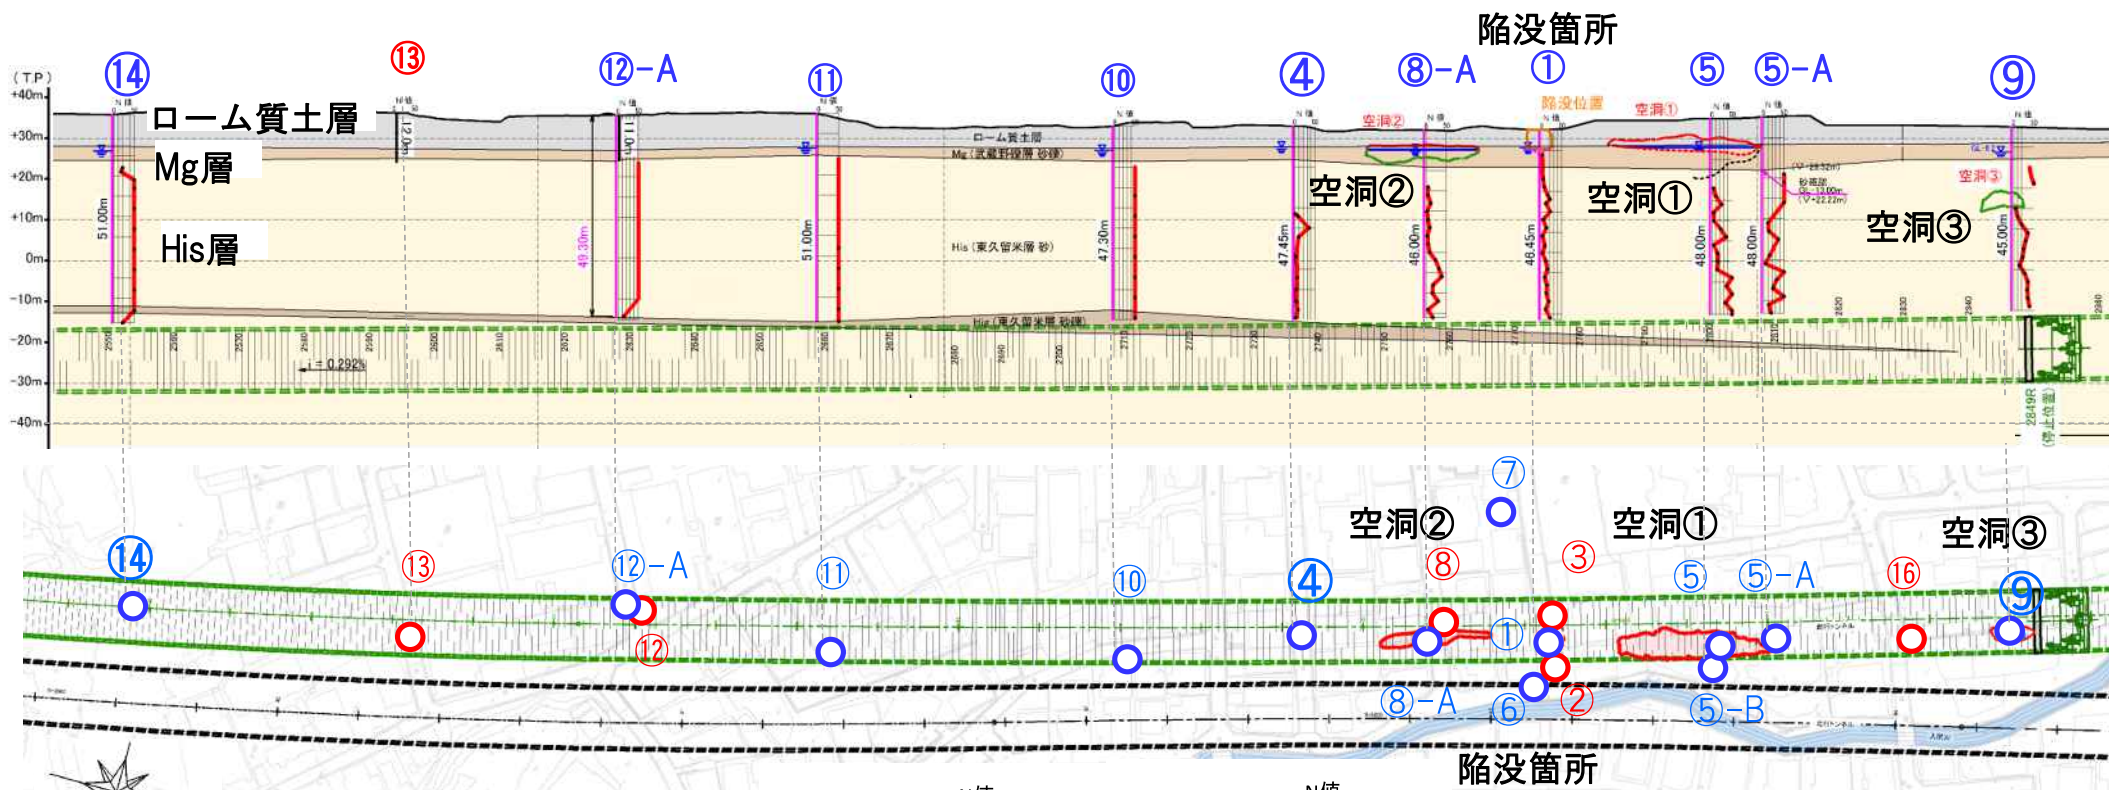
- トンネル縦断方向について、ボーリング④～⑨までの区間において地盤の緩みが確認されました。
- ボーリング④～⑭においては、地盤の緩みは確認されておられません。
