3. 調査結果[陥没・空洞箇所周辺の地盤状況 (エリアA)]

4. 陥没・空洞の推定メカニズム

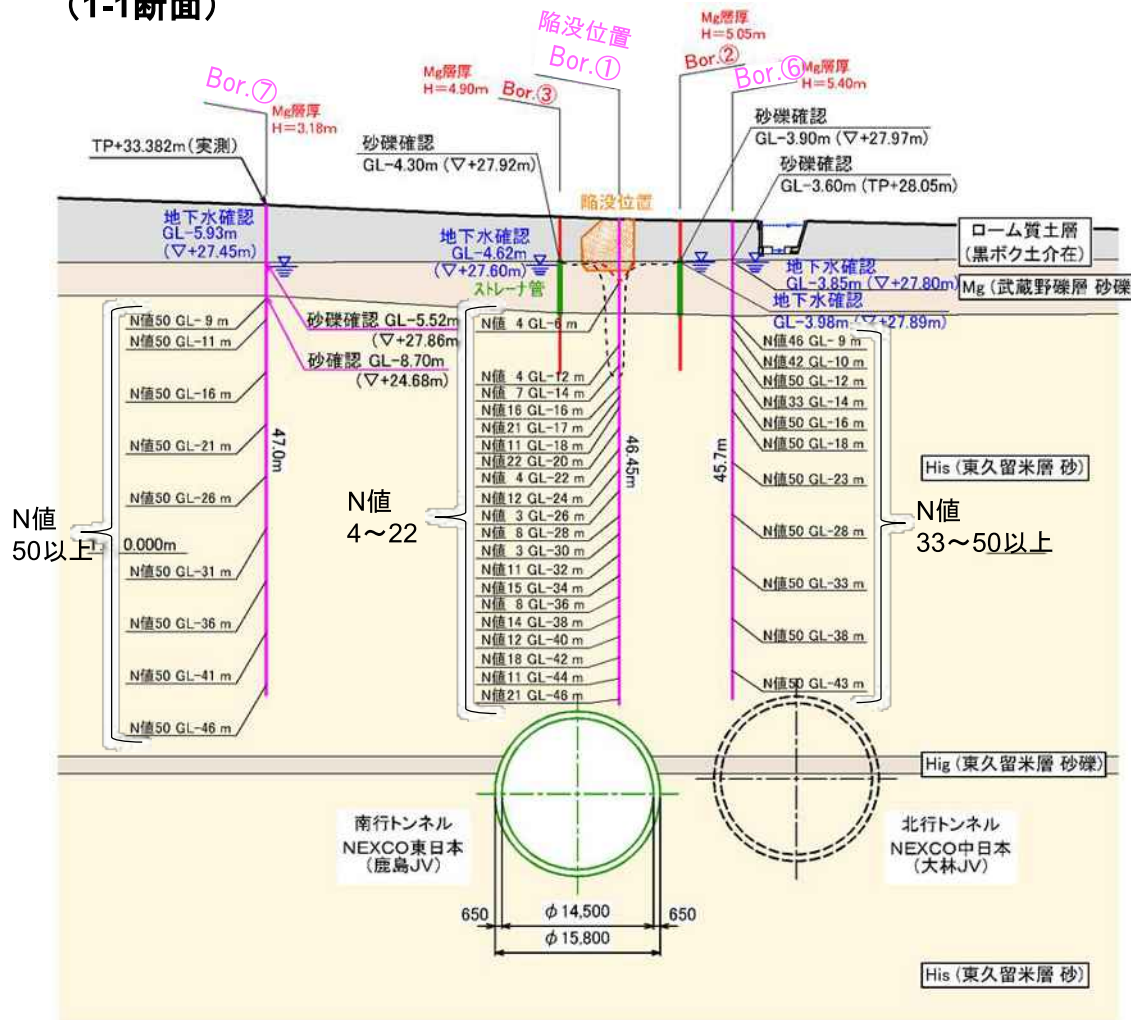
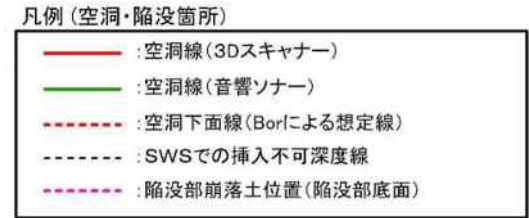
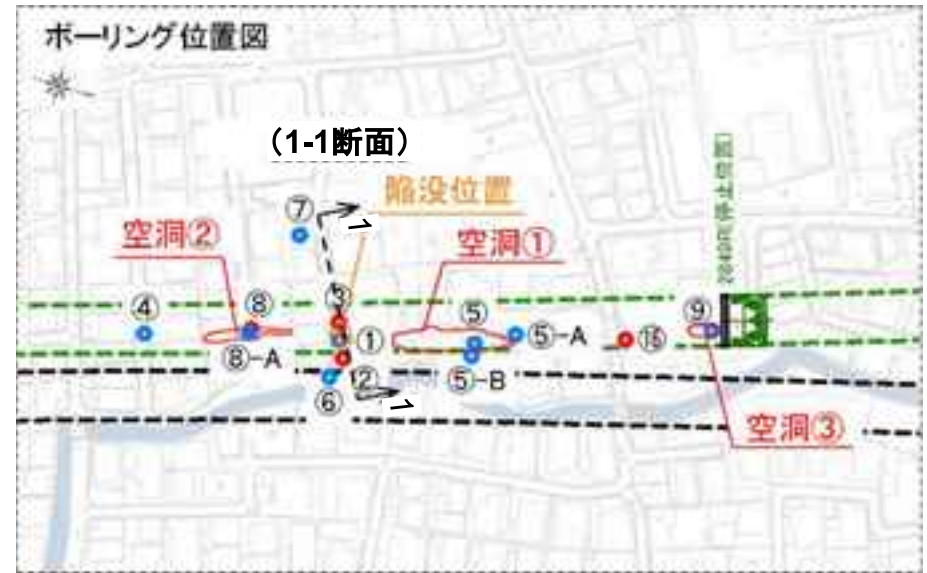
(1-1断面)

- ・陥没箇所のボーリング①では、トンネル上部までの地盤の緩みを確認しました。
- ・トンネルから東側のボーリング⑥および西側のボーリング⑦では緩みは確認されませんでした。

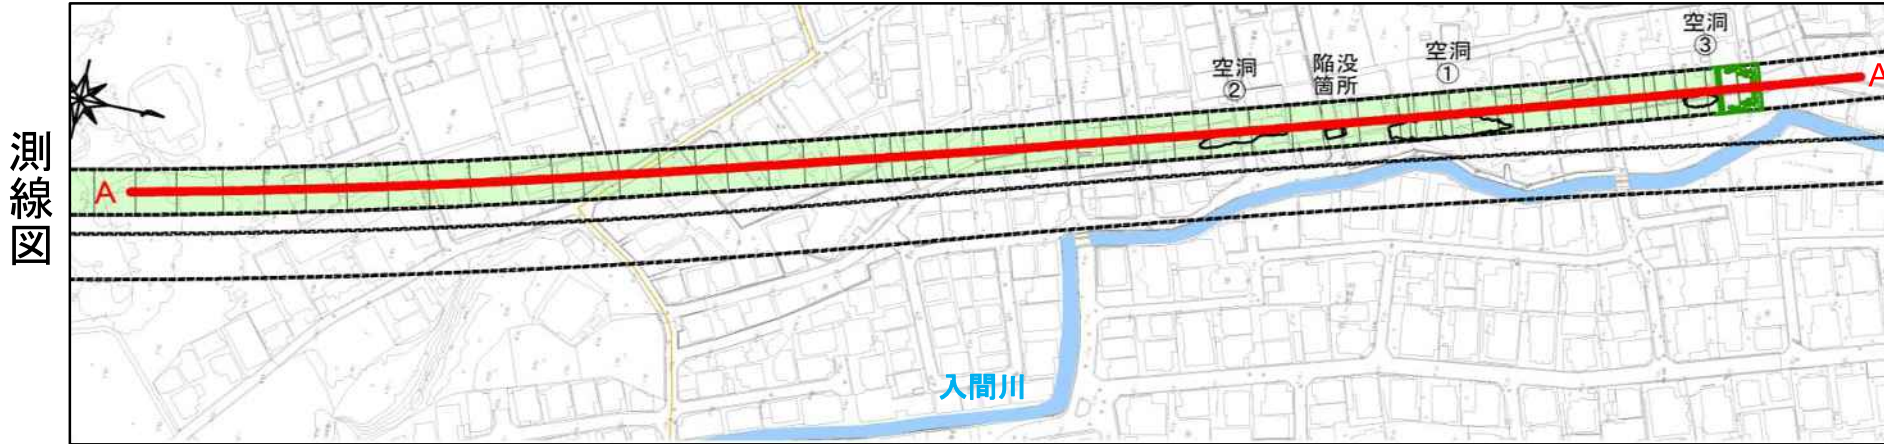
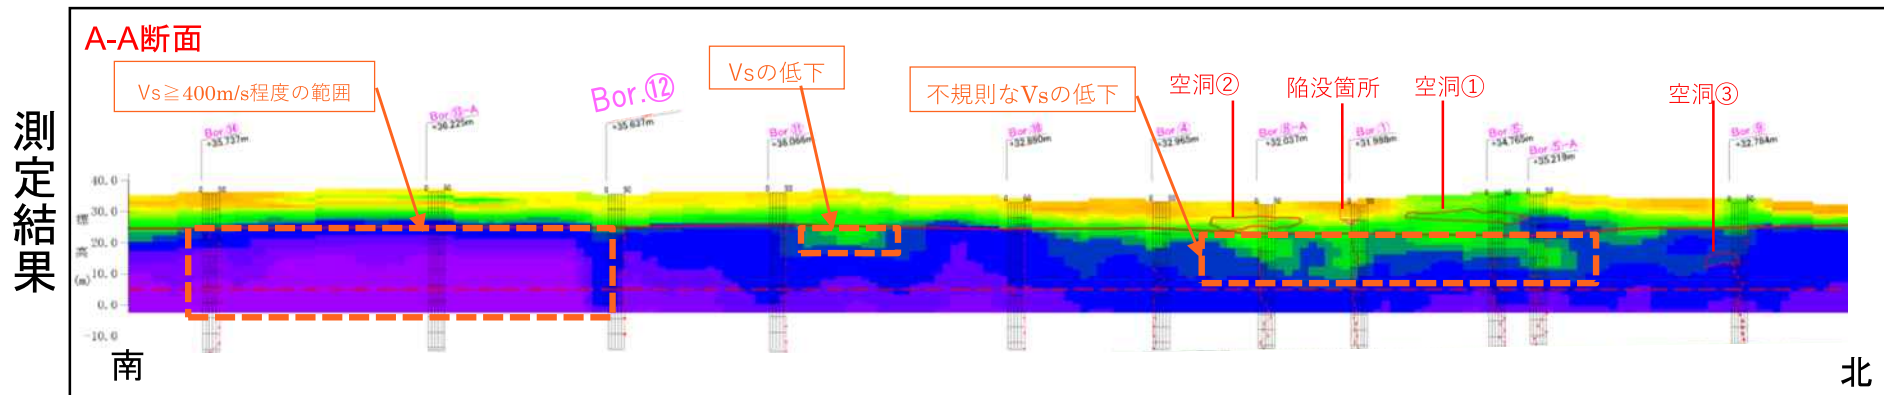
・微動アレイ調査の結果、空洞②～空洞①において地盤の緩みを確認しました。

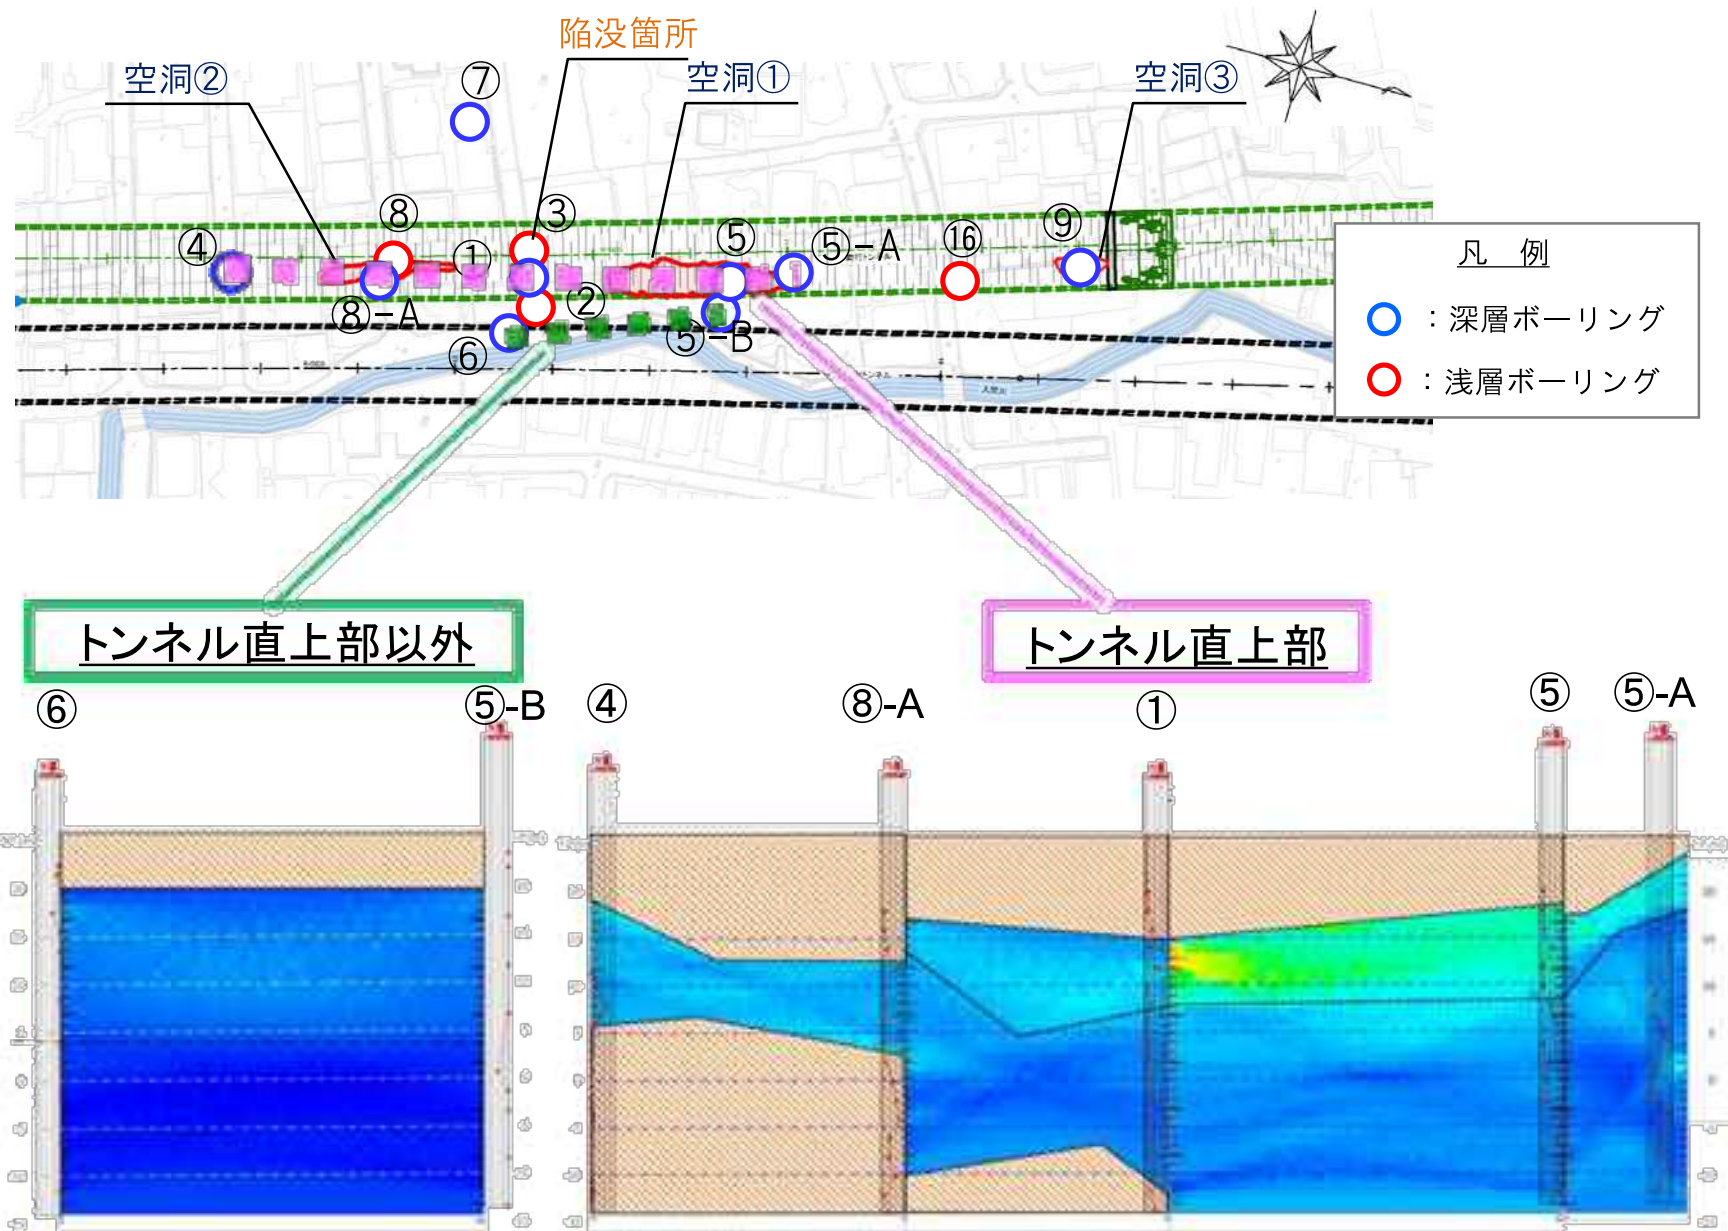
- 音響トモグラフィによる調査結果、トンネル直上部以外では地盤の緩みや空洞の存在は確認されませんでした。

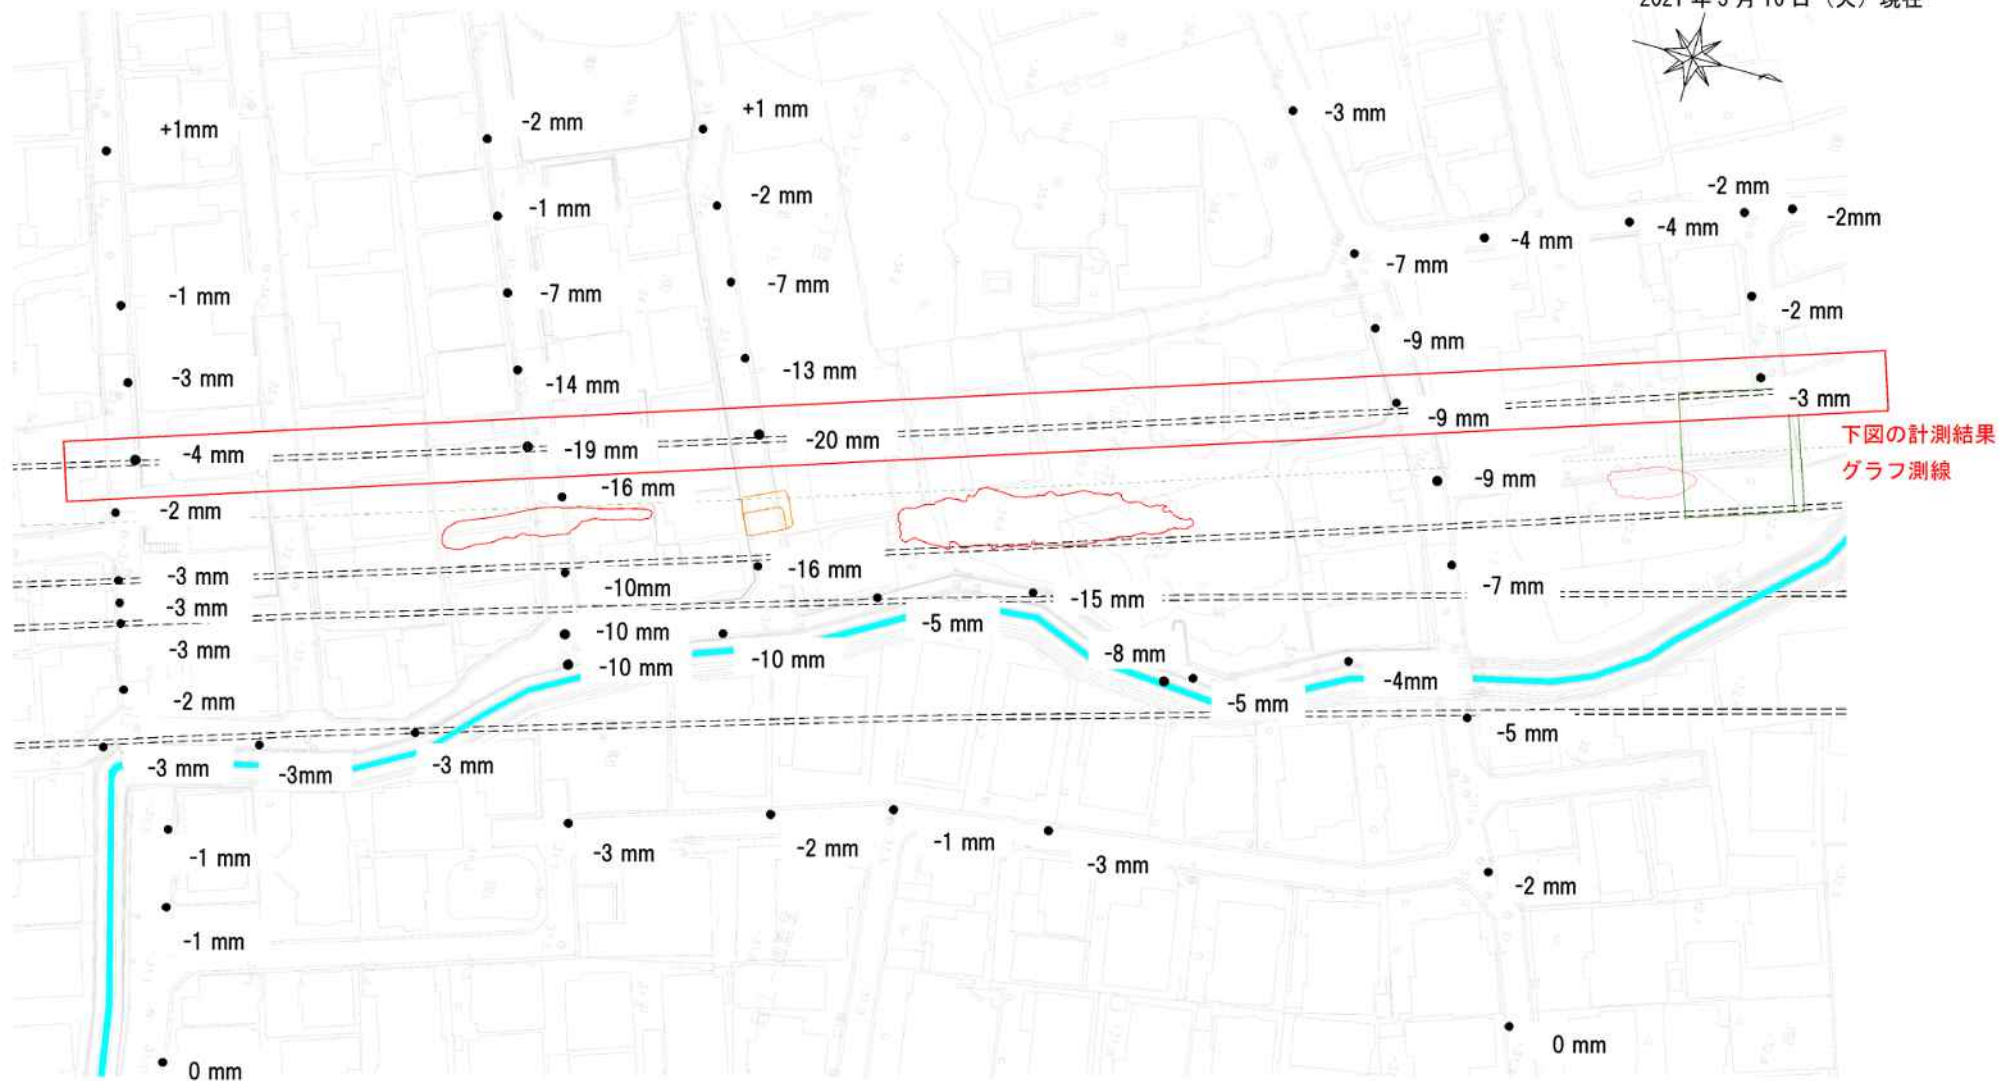
地表面変位計測結果

※上図以外の掘り進めてきた区間の地表面変位量は最大-6mm

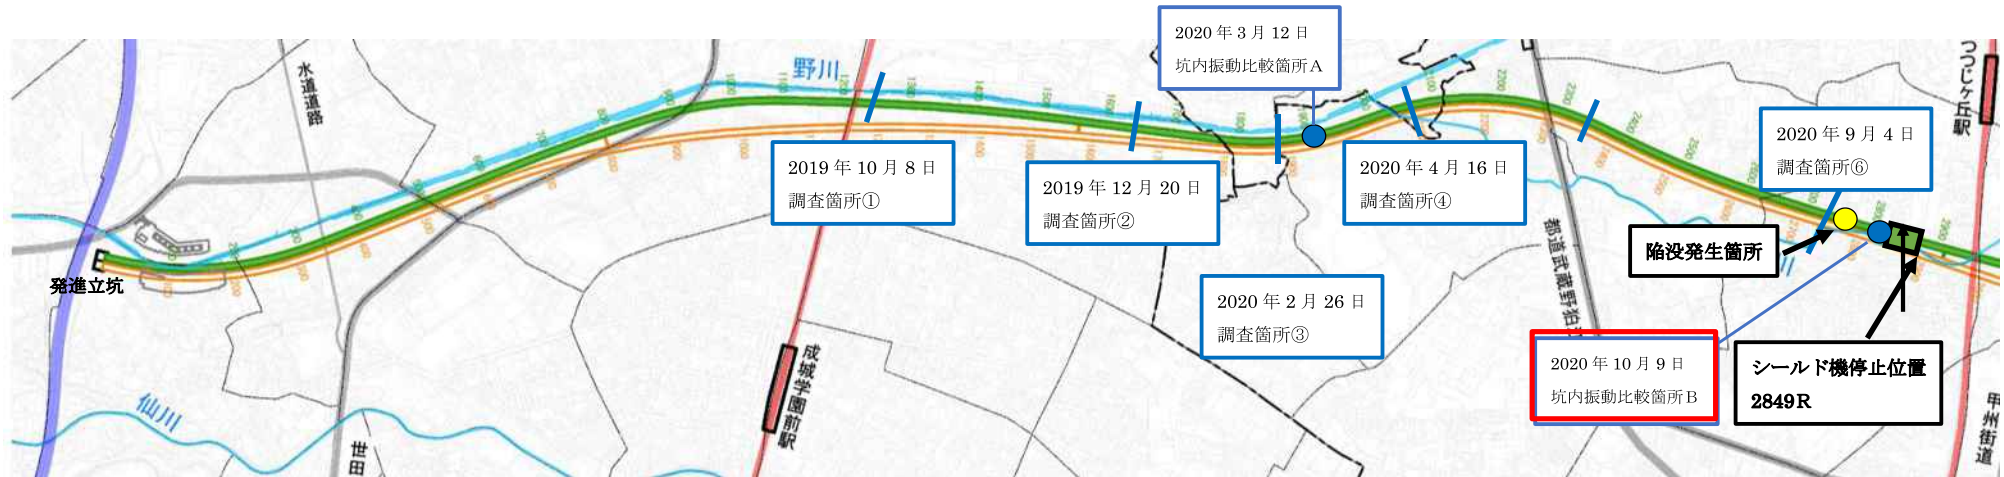
・陥没箇所周辺はシールド掘進の振動が地上に伝達しやすい地盤であったと考えられます。

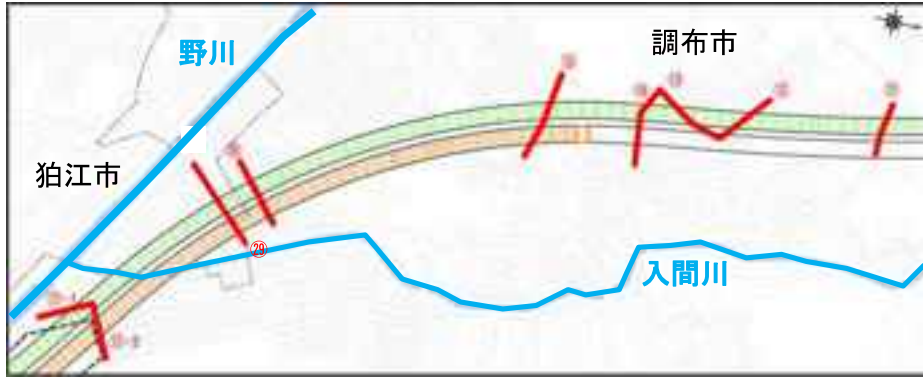
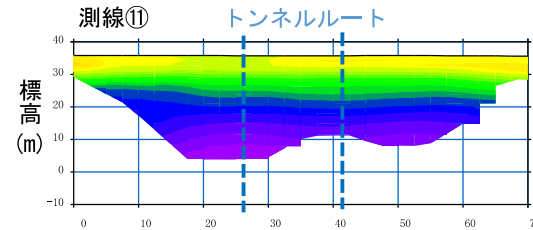
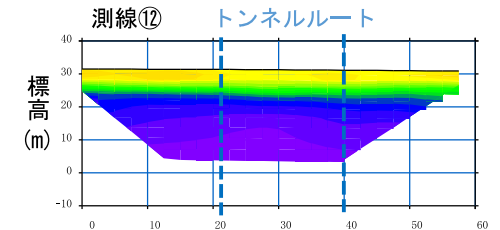
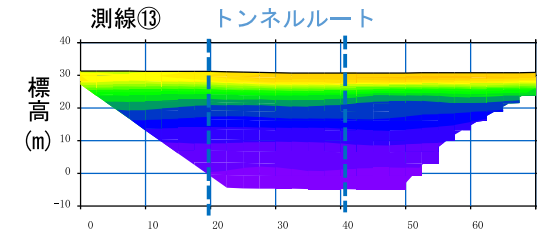
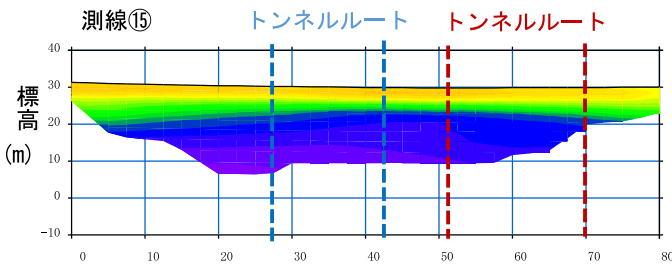
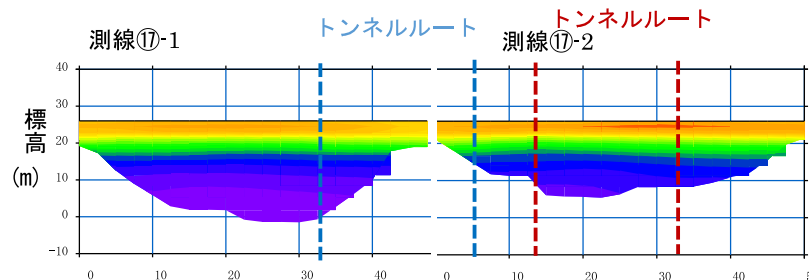
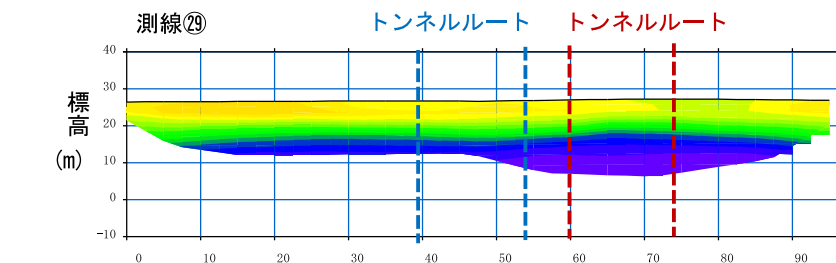
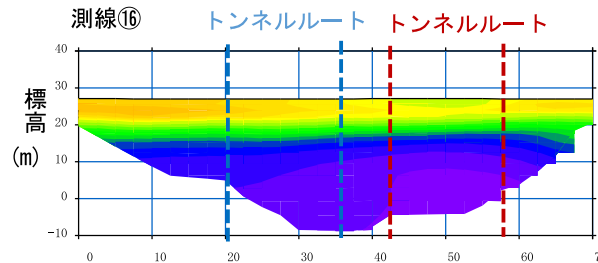
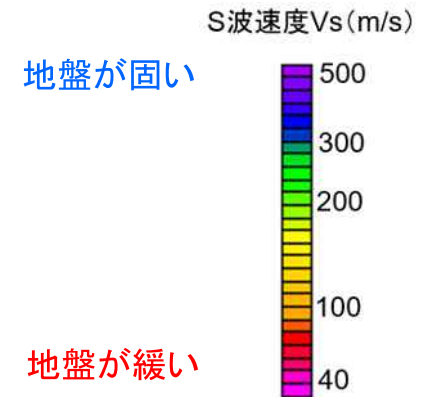
測線図

・地盤の緩みや空洞は確認されませんでした。(測線⑪～⑰-2、⑳)

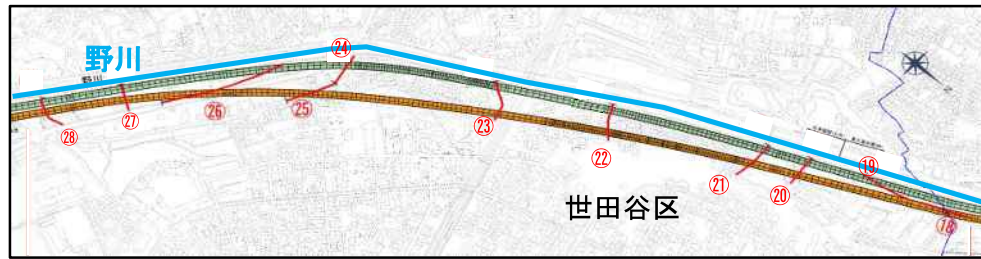
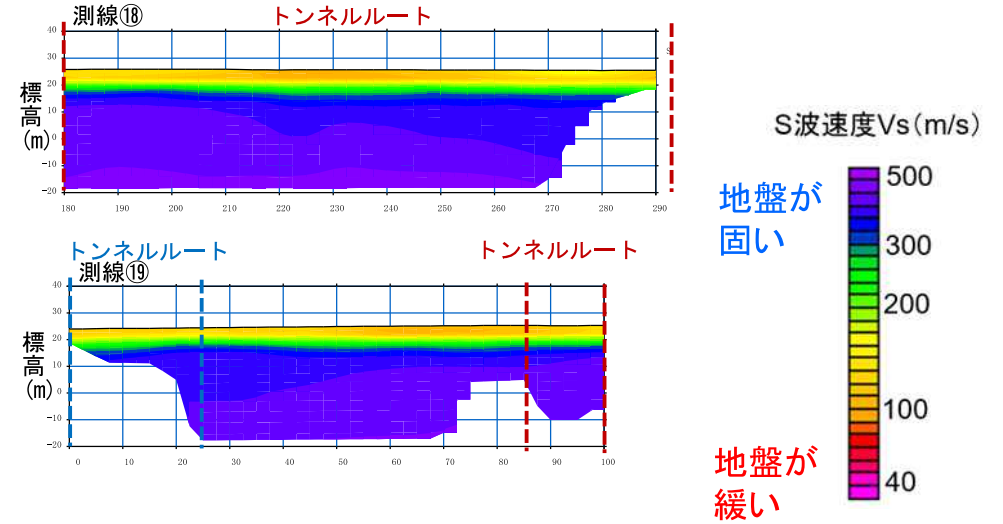
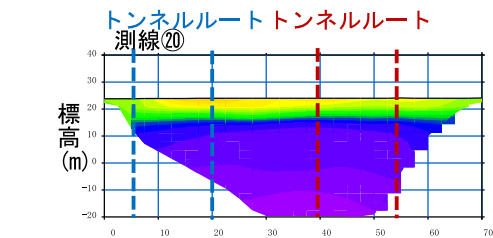
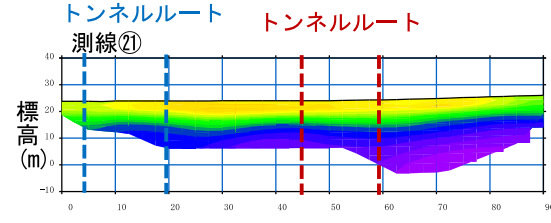
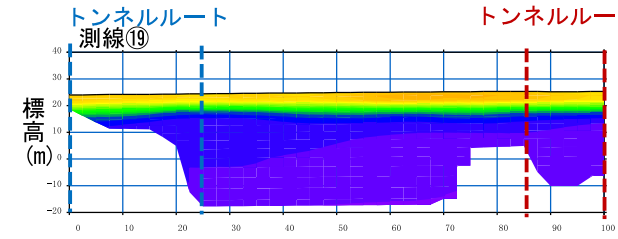
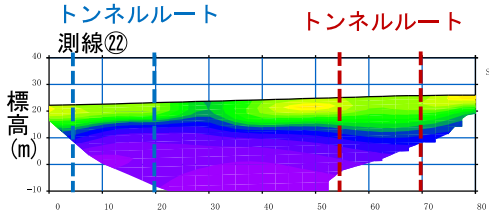
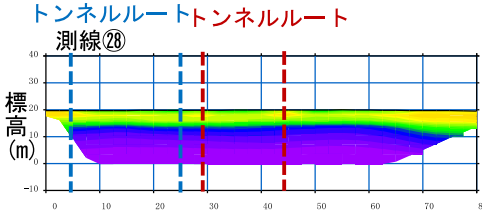
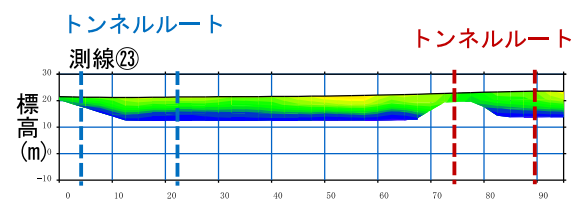
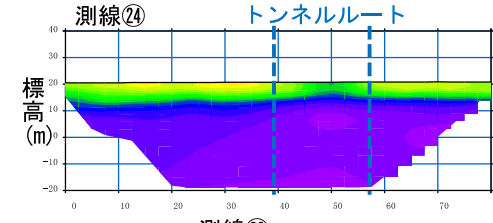
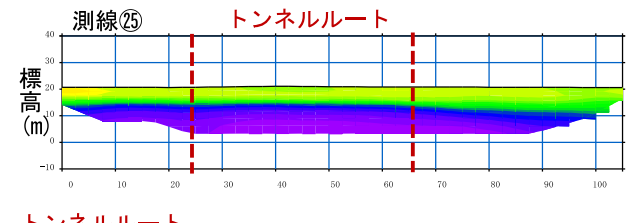
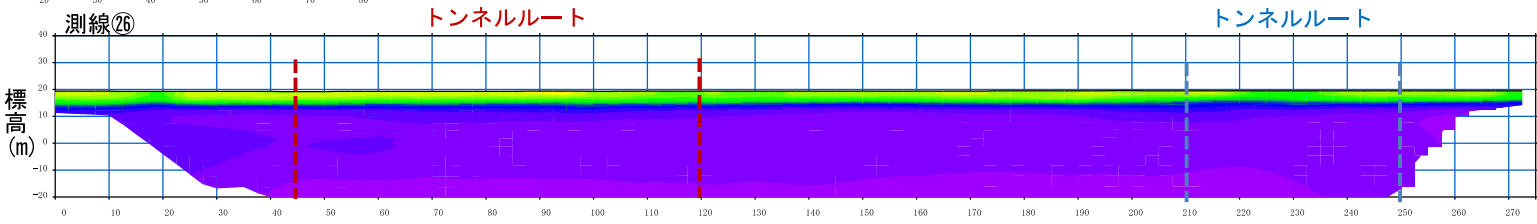
測線図

・地盤の緩みや空洞は確認されませんでした。(測線⑱～㉔)

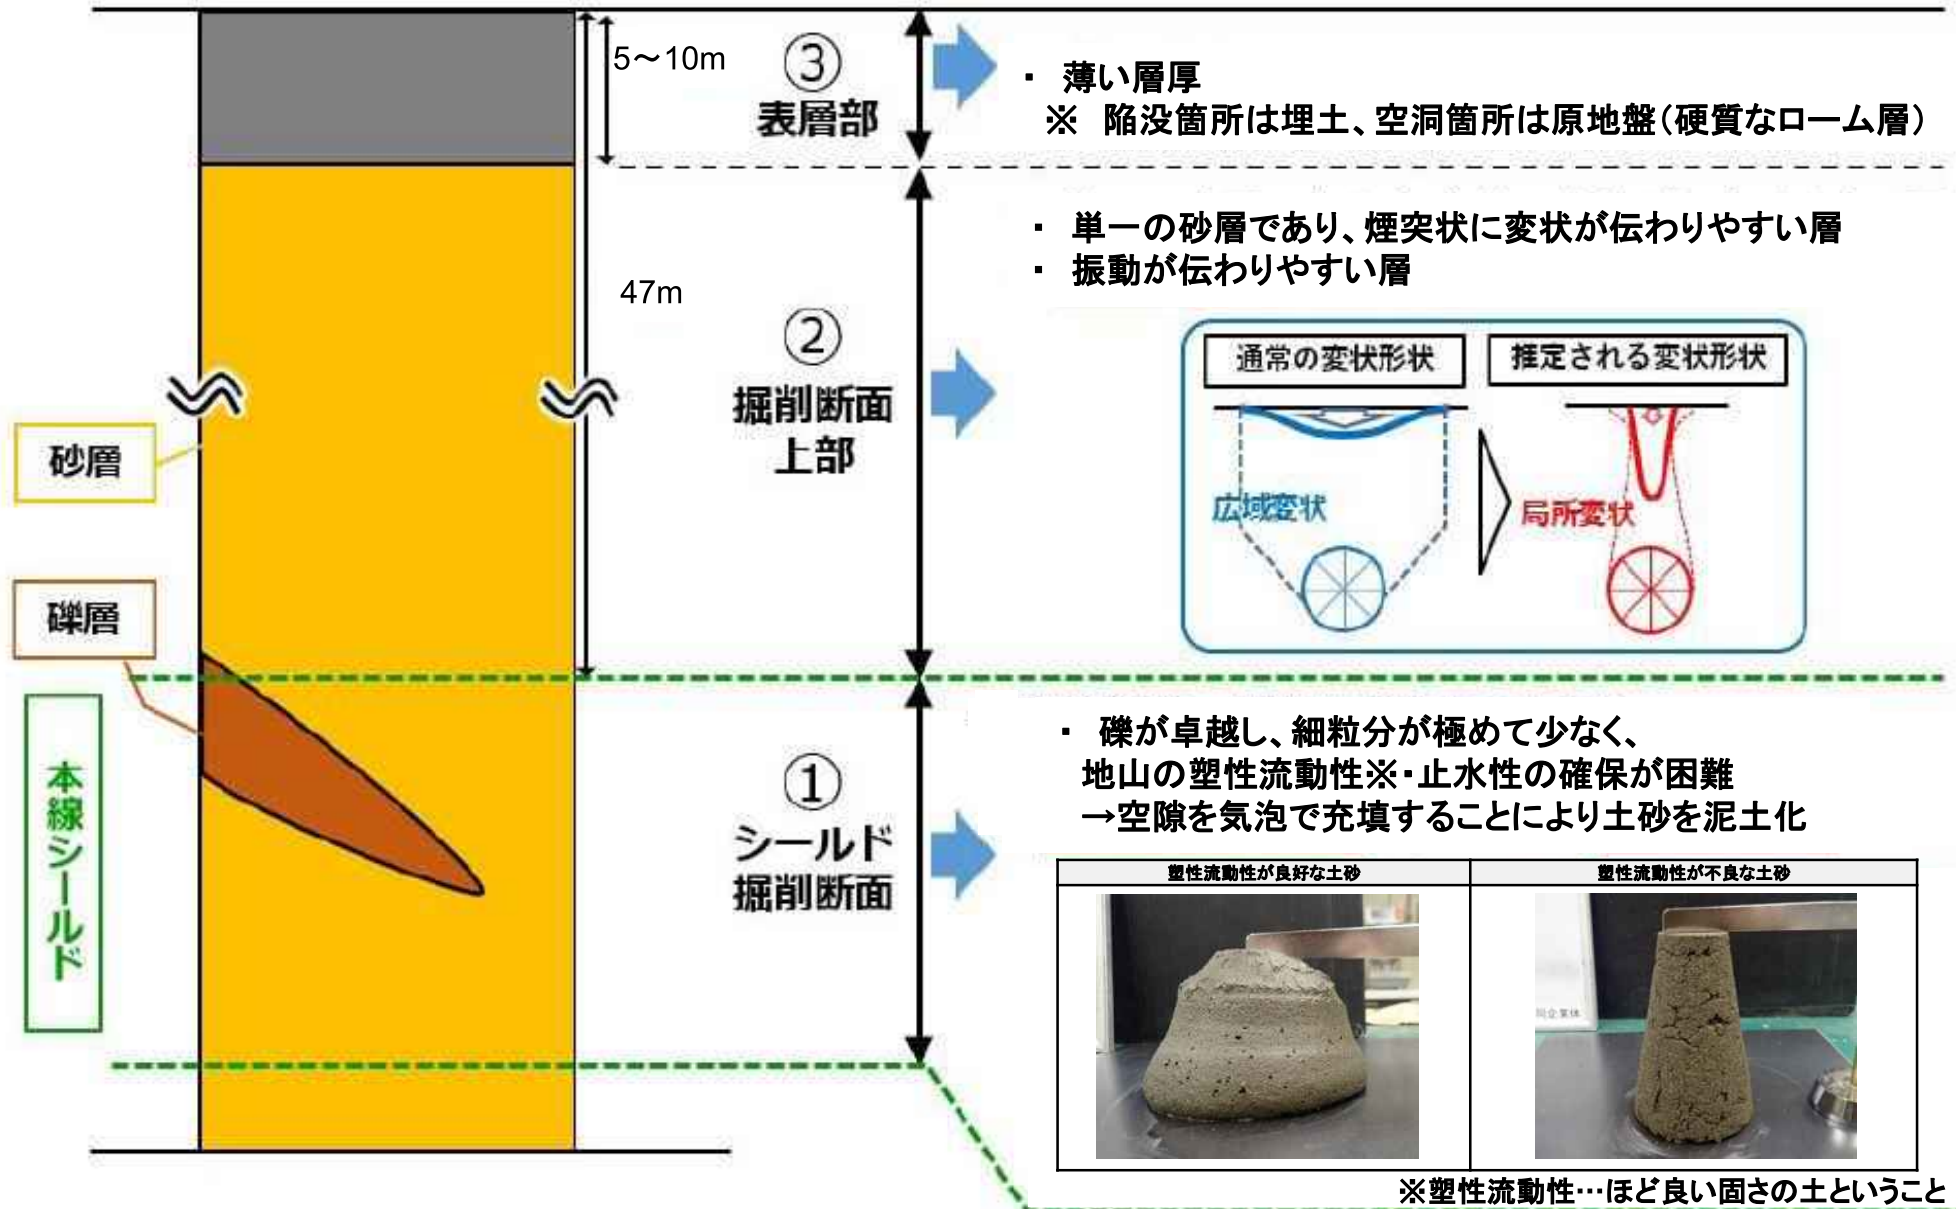
○ 陥没・空洞箇所周辺は、次の全てに該当する、東京外環全線の中で特殊な地盤条件

- ①塑性流動性・止水性の確保が困難な掘削断面、②変状が伝わりやすい掘削断面上部、③薄い層厚の表層部

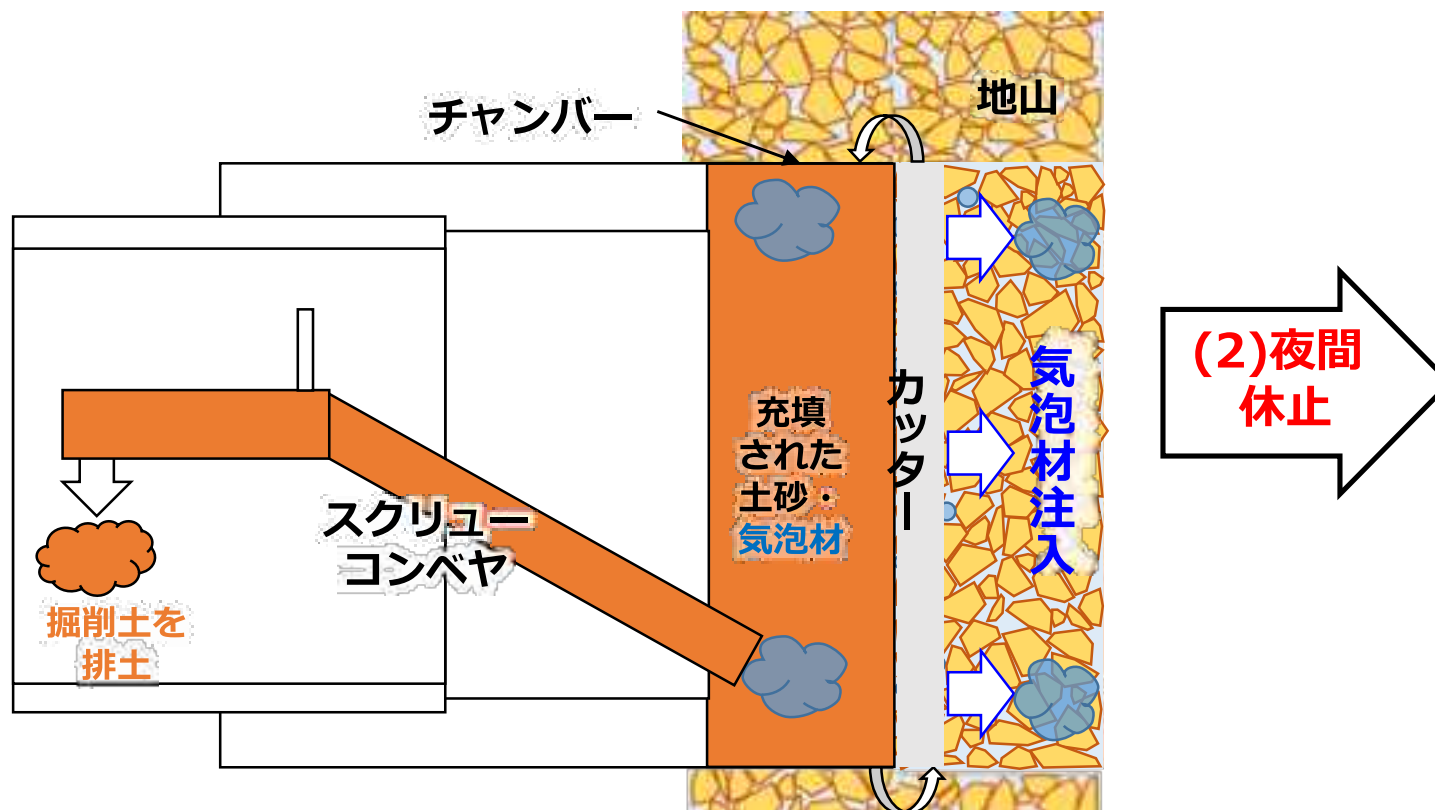
(1) 昼間(掘進中)

- チャンバー内土圧と地山からの圧力の均衡が取れている状態
- 細粒分・細砂分の減少、礫の介在してくる中で、気泡材の種別変更及び添加量の調整、掘進速度の調整を行いながら掘進を実施

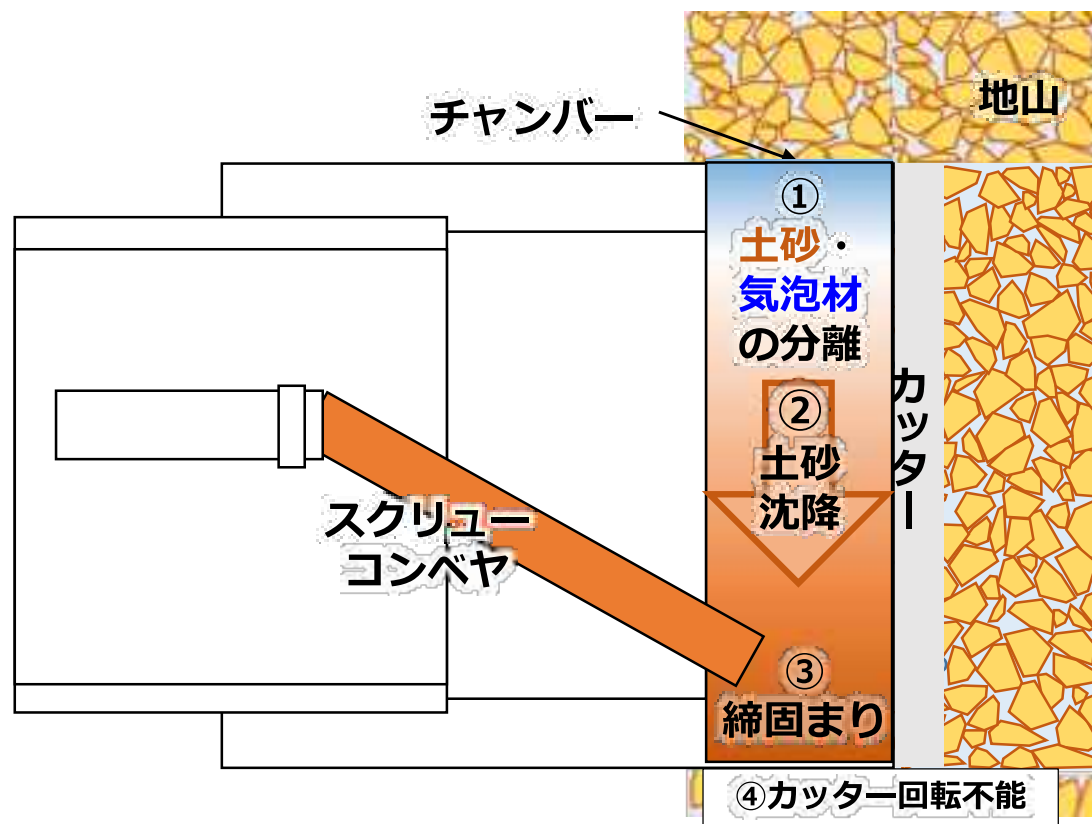
(3) 翌朝(掘進休止後)

➤ チャンバー内の①土砂・気泡材が分離、②土砂沈降及び③締固まりが発生

⇒ ④カッター回転不能(閉塞)が発生

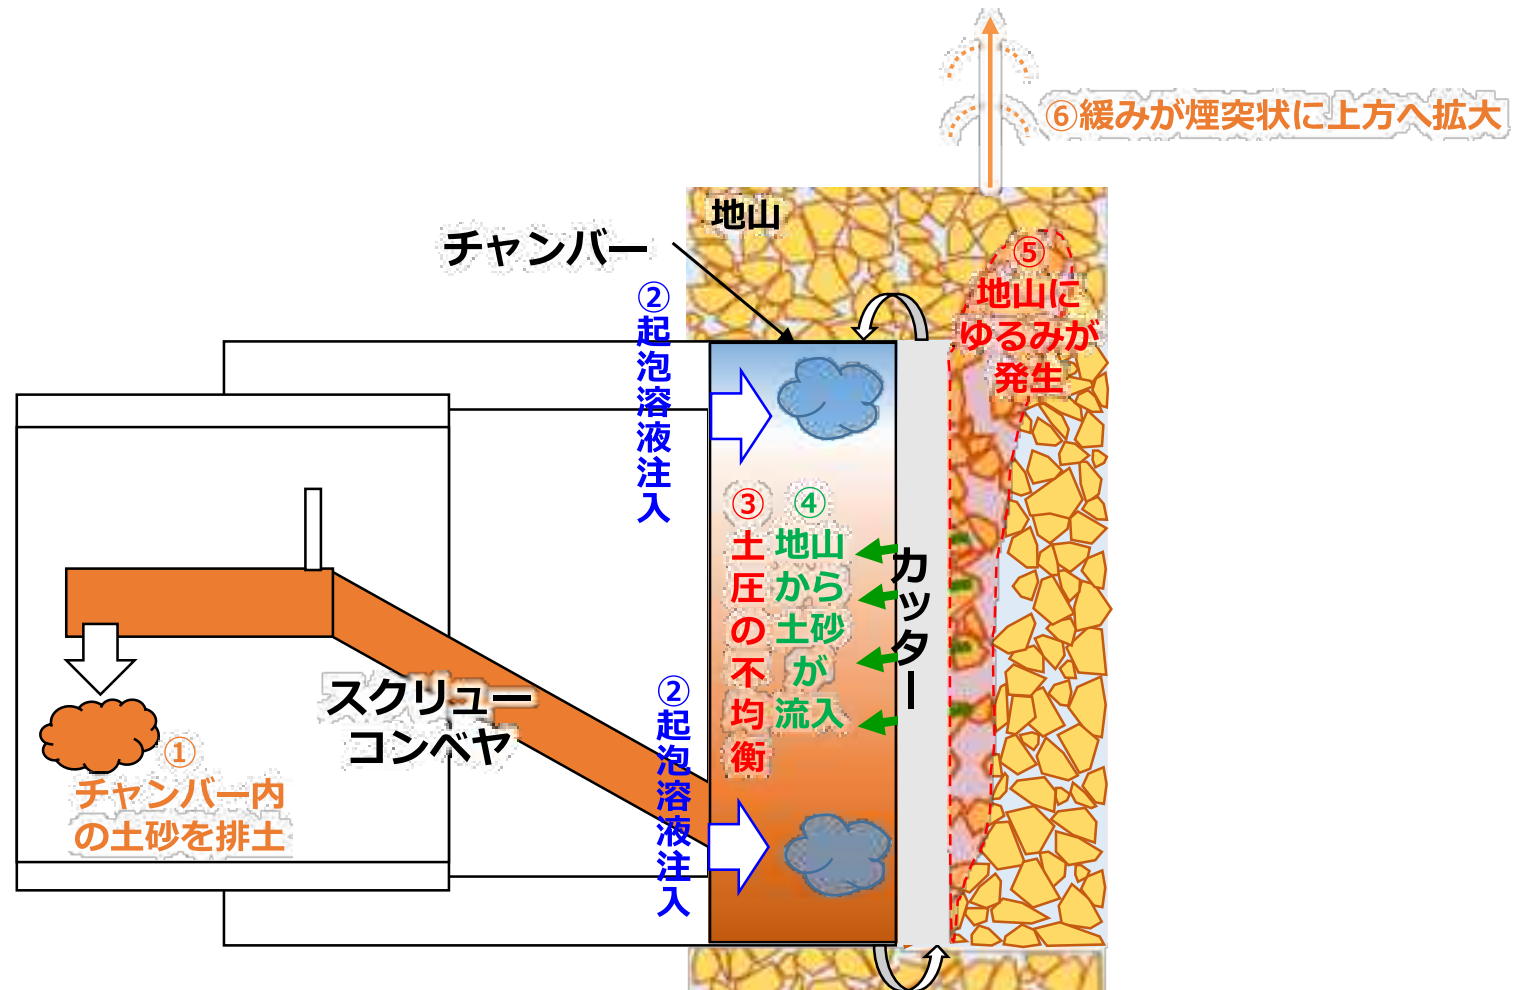
(4) 閉塞解除作業

- カッターを再回転するため、① チャンバー内の締め固まった土砂を一部排出
- 排出によるチャンバー内圧力の低下を防止するため、② 直ちに排出土砂分の起泡溶液と置き換える必要がある
- ⇒ この際、③ 土圧の均衡がとれず、④ 地山から土砂がチャンバー内に流入することで、結果として、⑤ 地山に緩みが発生し、⑥ 煙突状に上方へ拡大
