令和4年5月19日
住民接種担当部

集団接種会場における新型コロナワクチンの廃棄について

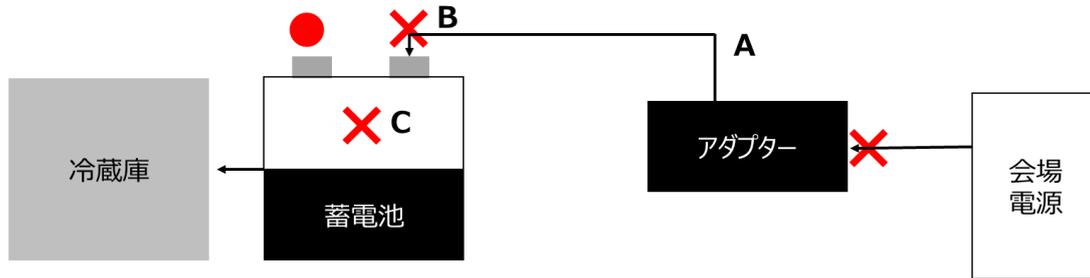
■ 冷蔵庫の接続状況

4月18日（月）午後に区職員で行った作業時に、蓄電池へのプラグにつなぎ間違いがあったことは確認したが、当該蓄電池の会社へのヒアリングによれば、この時のつなぎ間違いは、電力供給に影響がないが、蓄電まで正常に行えるかがはっきりしないとのことであった。

発生した原因は、①接続箇所の間違いにより蓄電が正常に行われていなかった可能性、②「①」により蓄電池の充電が十分にされていなかったこと、③蓄電池の充電が十分でなかったにも関わらず継続して使用したこと、の複数の要因によって引き起こされた可能性が高いと判断する。

要因	把握した日	内容
A	4月20日時点	アダプターへ接続するプラグが緩んだ
B	4月21日時点	蓄電池へのプラグにつなぎ間違いがあった
C		前日にアダプターへ接続するプラグが緩んだことにより、蓄電池の充電が十分にされておらず、冷蔵庫に十分に電力を供給できていなかった

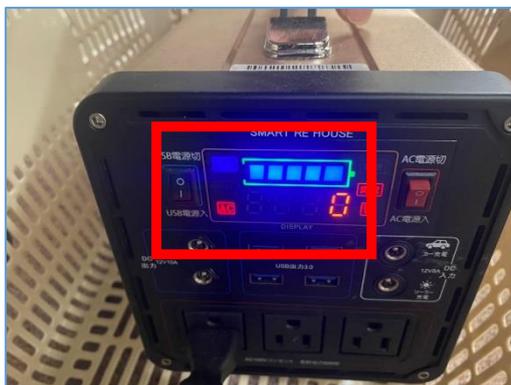
- ・ 右側「商電」が赤色で表示
- ・ 数値は入力 W 数が表示

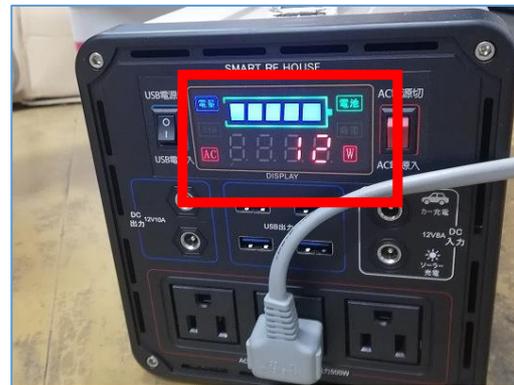
プラグを抜いた状態

- ・ 右側「電池」が緑色で表示
- ・ 数値は出力 W 数が表示
