## 旧林愛作邸の保存範囲の考え方

## 1 旧林愛作邸の重要性及び現位置保存の必要性

## 2 旧林愛作邸敷地の現状

## 3 保存範囲に関する考え方(エリア別)

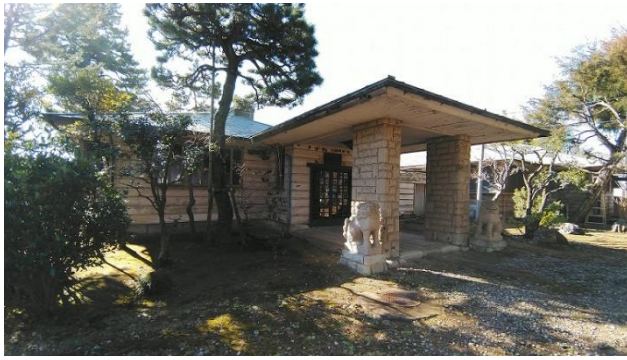
主屋【1】

- ・主屋は、建築当初の位置のまま現存している。地下室や基礎も、当初に構築されたものが残っていると考えられる。【1】
- ・玄関周辺は、建築当初から、概ね改変されていない。【2】
- ・徒渉池は、応接室と一対で設計されており、建築当初の姿を残している。【3】
- ・主屋及び徒渉池東側には、林邸建築当初に植栽されたと考えられる西洋松等の大木が残る。【4】
- ・主屋周辺の庭園は、植栽の変更や生け垣の設置など、当初からの変更はあるものの、芝庭の雰囲気や地形は建築当初の姿を伝えている。【5】

- ・主屋は、建築当初の位置のまま現存しており、地下室や基礎も含め、現位置に保存していくことが必要である。【1】
- ・玄関周辺の外構は建築当初の雰囲気伝えており、現位置に保存していくことが必要である。【2】
- ・徒渉池は、旧林愛作邸のデザインを特徴づける重要な構成要素であり、現位置に保存していくことが必要である。【3】
- ・主屋及び徒渉池東側には、建築当初に植栽されたと考えられる西洋松等の大木が残るため、庭園の一部として保存していくことが必要である。【4】
- ・主屋周辺及び南側の庭園は、芝庭の雰囲気や地形が残っており、現位置に保存していくことが必要である。なお、生け垣は後になって設置されたものであり、生け垣を庭園の境界とすることはできない。また、主屋南側と他施設の離隔については、十分に配慮することが望ましい。【5】

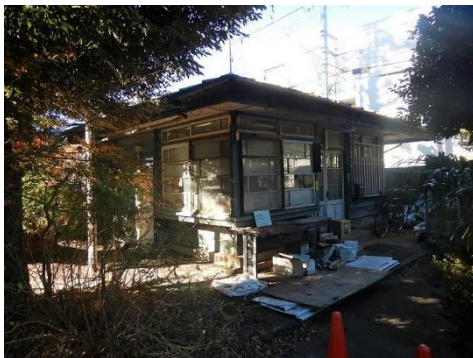
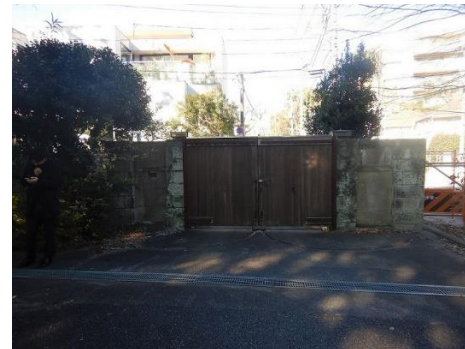
守衛室【6】

- ・正門は、林邸建築当時の位置から変わっておらず、守衛室も当初から残っている建築物と考えられる。【6】
- ・正門及び門柱は建築当初の位置にあり、北側道路から主屋への動線は、建築当初から維持されている。【7】
- ・主屋までのアプローチは、当初とは異なるものの建築時の雰囲気を伝えている。【8】
- ・主屋北側のロータリーには巨樹が生育し、建築当初に植栽された可能性が高い。【9】

- ・守衛室は、主屋と同時期の建築と考えられ、当初の姿がよく残っているため、主屋とともに保存していくことが必要である。また、門柱の少なくとも一方は建築当初からのものであり、保存していくことが必要である。【6】
- ・正門及び門柱は建築当初の位置にあり、北側道路との位置関係も旧林邸保存の重要な要素であるため、将来的にも敷地外からの入口及び動線として維持することが必要である。【7】
- ・正門から主屋までのアプローチについては、敷地内の位置関係を維持する上で重要なスペースであるため、保存していくことが必要である。【8】
- ・玄関北側のロータリー付近には、建築当初頃の植栽と思われるヒマラヤスギの巨樹が生育しており、ロータリーの形状も含め現位置に保存していくことが必要である。なお、【7】及び【8】を含め、林邸敷地の重要な部分であるため、主屋から正門まで一体的に庭園として保存していくことが必要である。【9】

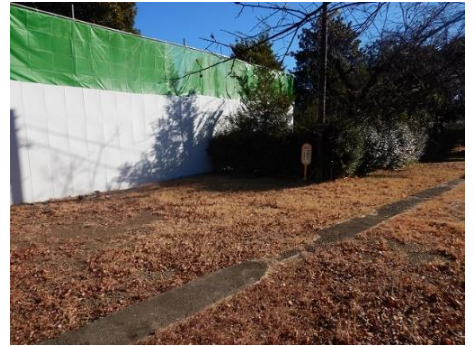
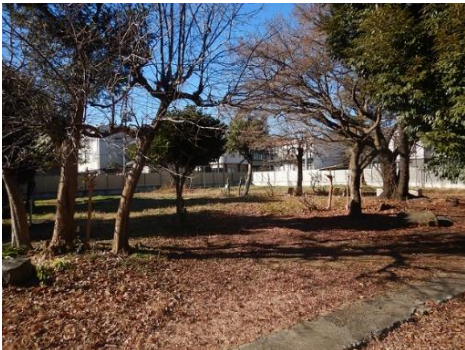
西側主屋跡【10】

- ・主屋西側には、クラブハウスが建築され、空地となっている主屋北西角付近と併せ、建築当初の状況は不明である。また、植栽時期は不明であるが、北西側には樹林地が広がり、主屋と相まって落ち着いた雰囲気を形成している。【10】

- ・建築当初の写真では、主屋が西側に伸びていたことが確認されており、十分な空地を確保することが必要である。また、北西側は、主屋周辺及び北側の保存エリアと不可分の庭園となっており、今後の林邸活用のために必要となる可能性もあるため、一体的に保存していくことが必要である。【10】

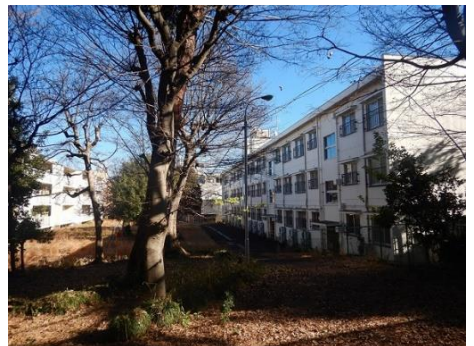
東側社宅【11】

- ・正門からのアプローチ及び主屋の東側には社宅が建築されており、それ以前の状況や建築当初の土地利用を伺い知ることはできない。【11】

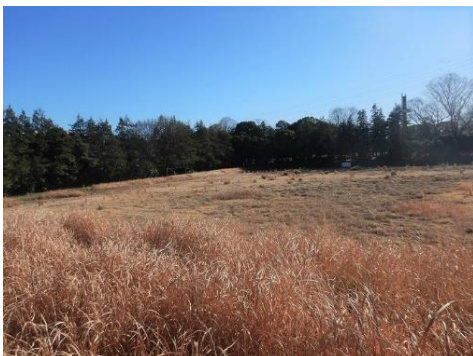
南側野球場【12】

- ・芝庭の南側は、野球場が造成され土地が削平されている。史料では林が農園を経営していた区域にあたるが、当時の状況は不明である。【12】
- ・敷地南西側には、研修施設が建築されている。テニスコート付近には、大谷石の擁壁が残存し、建築当初の構造物の可能性はあるが、詳細は不明である。【13】
