## リニア中央新幹線「調査掘進での確認結果に関する説明会」の開催状況について

東海旅客鉄道株式会社（以下「JR 東海」という。）が中央新幹線第一首都圏トンネル新設（北品川工区）の調査掘進（北品川非常口から約 270m）での確認結果に関する説明会を開催したため、開催状況について報告する。

中央新幹線第一首都圏トンネル新設(北品川工区)

## 調査掘進での確認結果に関する説明会

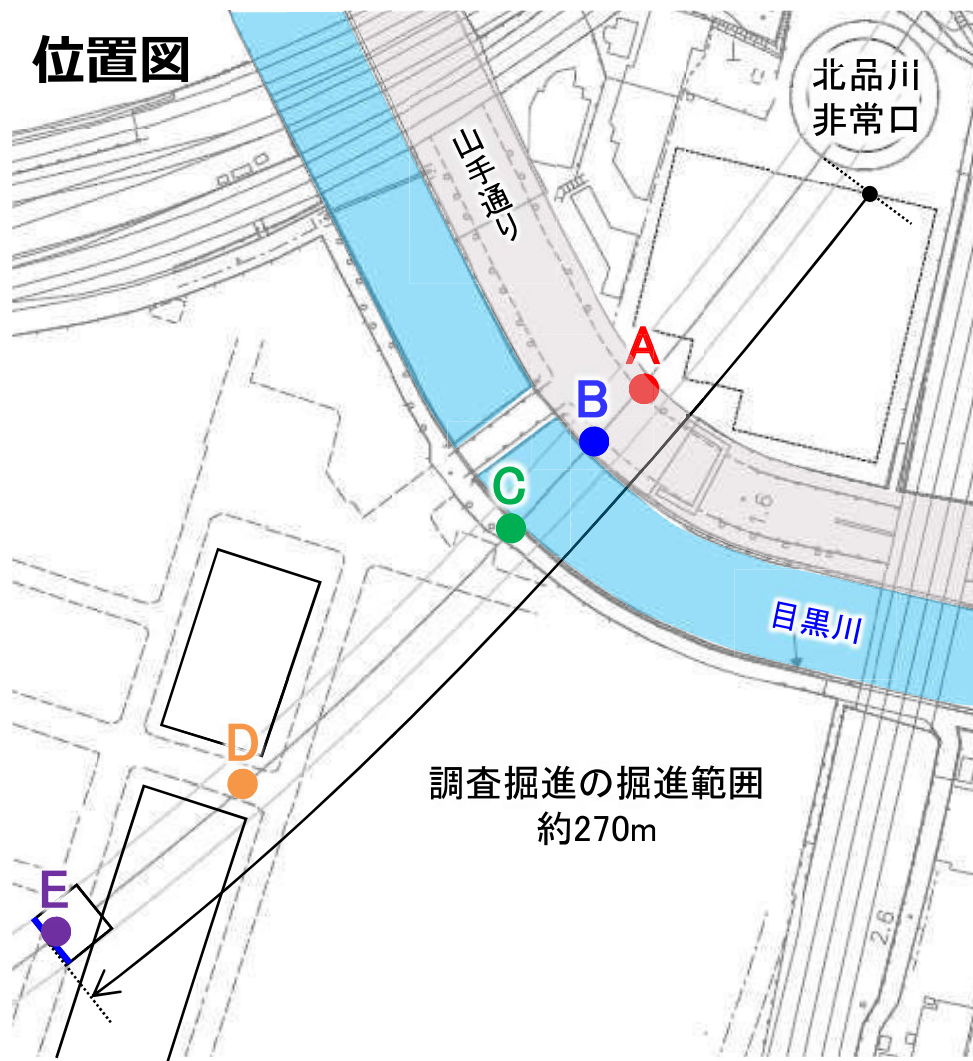
いずれの測量点においても、変位は±3mm程度に収まっており、沈下や隆起が続く傾向も見られませんでした。

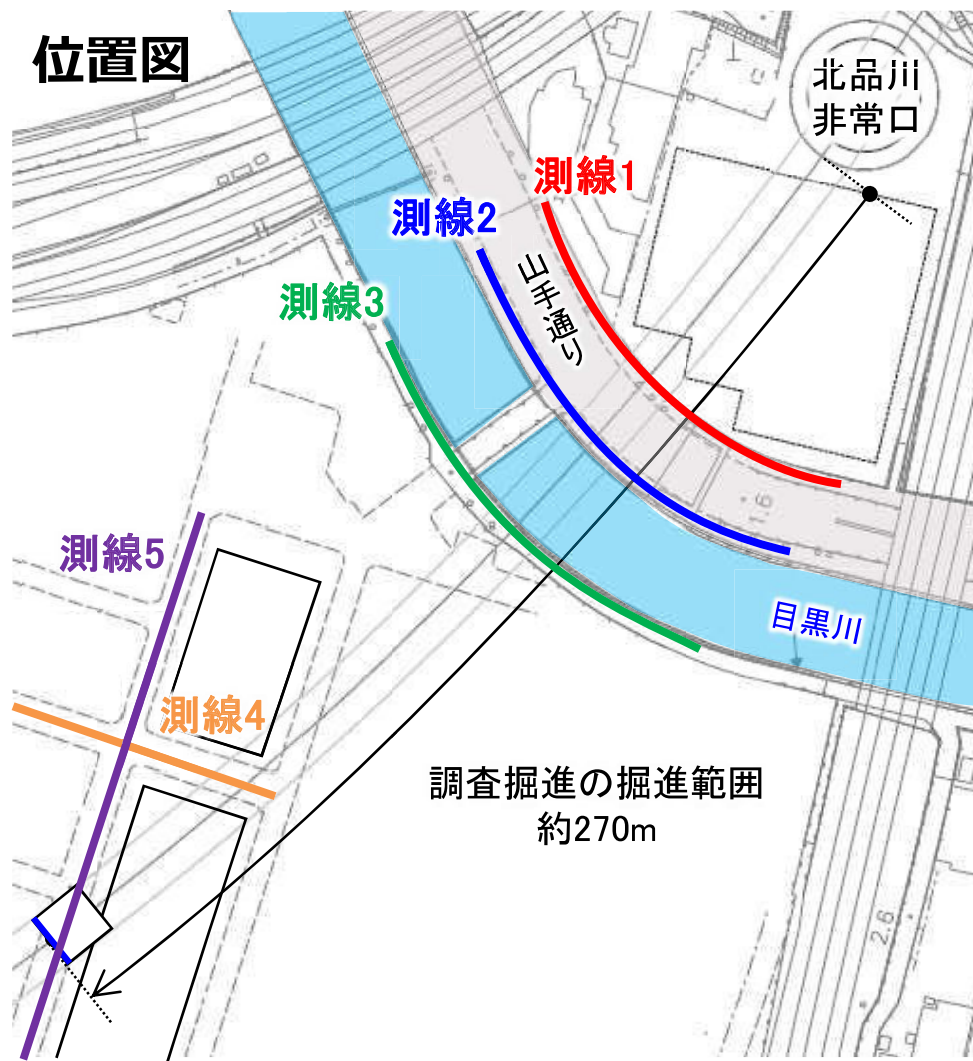
いずれの測線においても、目安として設定した管理値の $1/1000\text{rad}$ を超える変位はなく、傾斜角が増え続けるような傾向も見られませんでした。

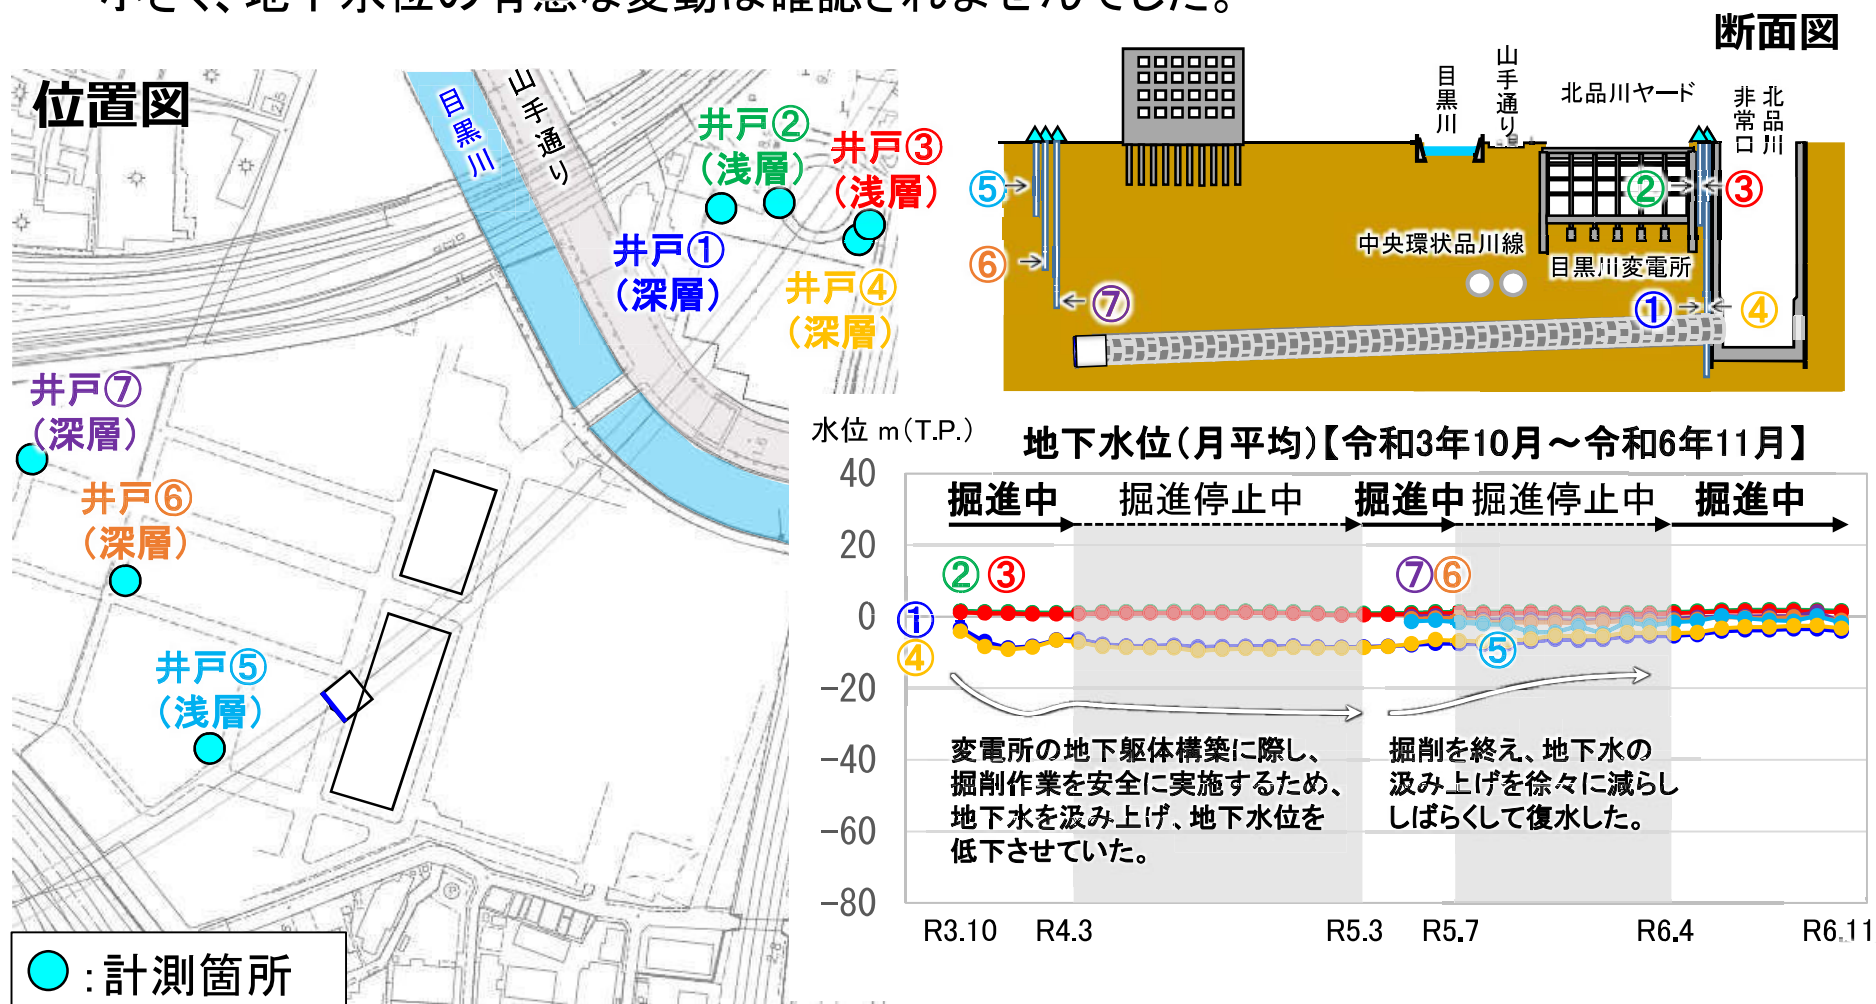
- ・北品川ヤードでは、変電所を作るために地下水を汲み上げたことで、同ヤード内の井戸で地下水位に変動が見られました。
- ・一方、シールド掘進による地下水位への影響は、地下水の汲み上げによる影響に比べて小さく、地下水位の有意な変動は確認されませんでした。

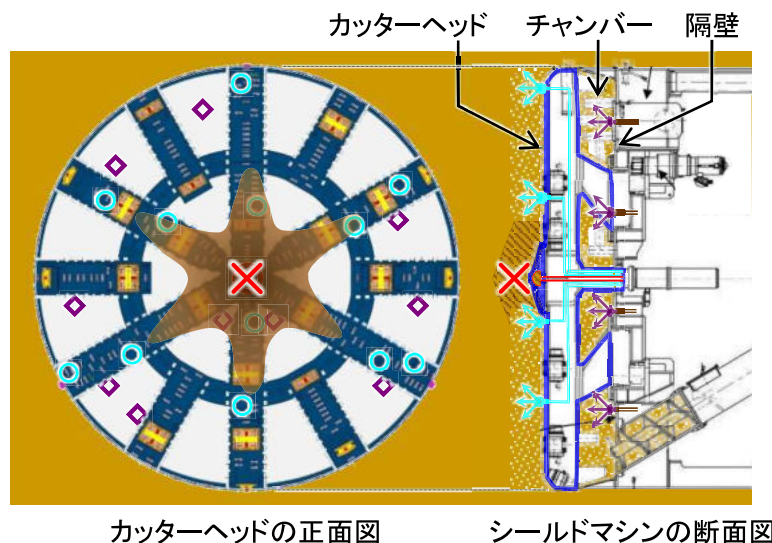
故障した添加材注入設備

- 最初の段取り替えの前、シールドマシン単体での掘進中に、添加材の添加量を手動で適切に調整することができず、カッターヘッド中心部の添加材注入設備の吐出口が閉塞を招き、設備が故障しました。そして、この故障により、掘削土がカッターヘッドの前面に付着した状態になり、掘進の効率が上がらない傾向が現れていました。
- 専門家に対策を相談し、故障した添加材注入設備の修繕とともに、マシン内側から前方に向かって高圧噴射管を挿せるように改修した上で付着土の除去を行いました。

○ マシンの改修により、今後掘削土の付着が想定される場合でも速やかな対応が可能となっています。

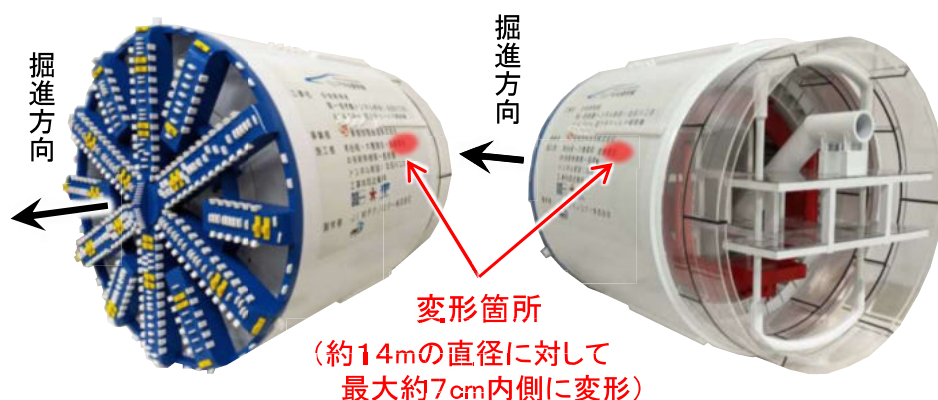
スキンプレーートの変形箇所  
(模型によるイメージ)

- ◇ 令和5年10月～令和6年3月に行ったスキンプレーートの形状復元作業について
- 曲線区間での掘進が続いたなかで、シールドマシンの外周部「スキンプレーート」に対して局所的に大きな圧力が働き、内側に向かって最大約7cmの変形が生じました。
  - シールドトンネルではスキンプレーートの中で「セグメント」という部品を繋ぎ合わせて円形の壁を作りますが、スキンプレーートが内側に変形した影響により、セグメントが組み立てにくい傾向が現れました。
  - 専門家に相談し、スキンプレーートの形状復元作業を行いました。

- 以降、スキンプレーートの形状を定期的に確認しながら、局所的に大きな圧力が働かないよう曲線区間での掘り方を工夫し、再発を防止しています。

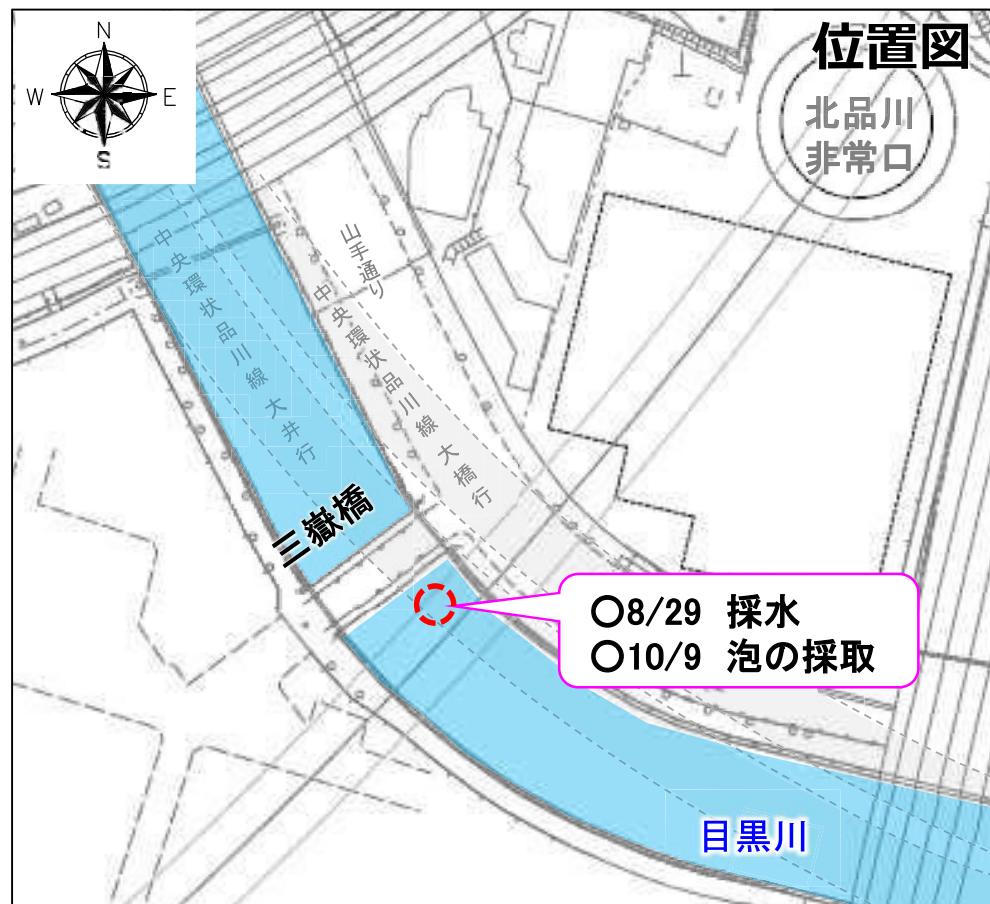
シールド掘進と泡の発生に明確な関係性は見られていませんが、念のため調査を実施し、河川管理者へ報告しています。

- 水質調査の結果、水質は河川環境に関する基準値以内でした。
- 採取した泡自体の酸素濃度は4.1%であるものの、泡発生箇所の水面付近の酸素濃度は21%程度であり、大気中の酸素濃度と同等でした。

発生している泡の量は、大気に対して微量であり希釈化されることから、周辺環境への影響はないと考えています。
