## がけ・擁壁等 防災対策方針 (素案)

世田谷区

令和8(2026)年9月 時点

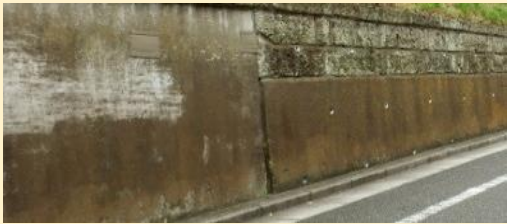
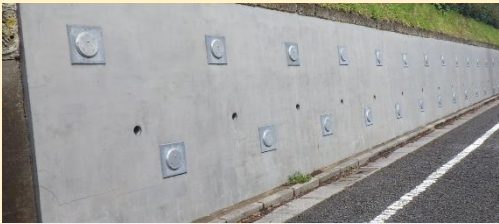
平成27(2015)年度当時は鉄筋コンクリート擁壁と大谷石の積み擁壁が設置されており、表面の劣化が進んでいました。令和7(2025)年度時点で地山補強土工法(鉄筋挿入工・コンクリート張工)による補強が実施されています。ただし、未対策の箇所も残っているため、がけ・擁壁としての健全度判定は「中」となっています。

| | 平成 27(2015)年度 | 令和 7(2025)年度 |
|---|---|---|
| 分析<br>結果 | <ul style="list-style-type: none"><li>・ 鉄筋コンクリート擁壁と空石積み擁壁(大谷石)の増積み擁壁</li><li>・ 表面の劣化が進んだ状態</li></ul> | <ul style="list-style-type: none"><li>・ 地山補強土工(鉄筋挿入工・コンクリート張工)による補強</li><li>・ 鉄筋挿入による法面強化</li></ul> |

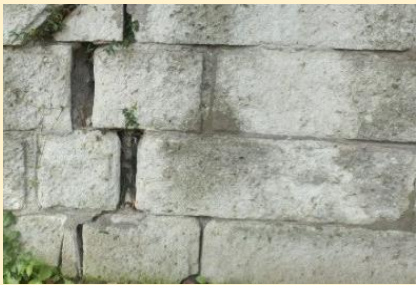
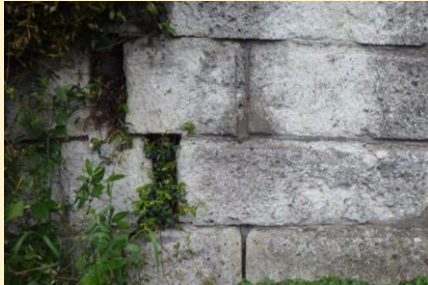
下図の擁壁は平成27(2015)年度当時から法令等に認められていない種類の擁壁である空石積み擁壁が確認されており、当時から目地が大きく開いている状態でした。令和7(2025)年度においても目地が大きく開いた状態のままであり、今後変状が進行してさらに目地の幅が広がっていくおそれがあります。このため、健全度判定は「中」であり、再構築や補強を行うべき状態と考えられます。

| | 平成 27(2015)年度 | 令和 7(2025)年度 |
|---|---|---|
| 分析<br>結果 | <ul style="list-style-type: none"> <li>・ 空石積み擁壁</li> <li>・ 既に目地が大きく開いている</li> </ul> | <ul style="list-style-type: none"> <li>・ 目地の幅が拡大しているおそれがある</li> <li>・ 健全度判定「中」</li> </ul> 再構築や補強すべき状態 |

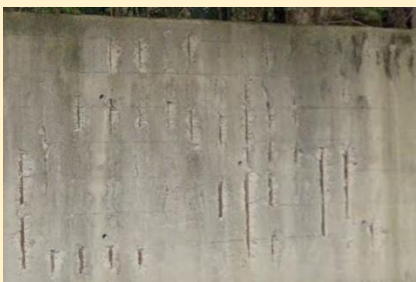
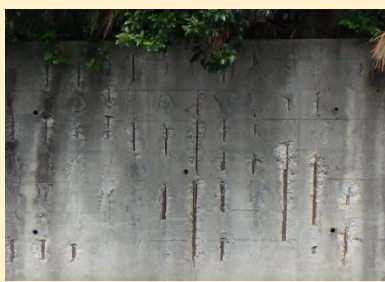
下図の擁壁は平成27(2015)年度時点でコンクリート擁壁が設置されており、当時からコンクリートの剥離や鉄筋の腐食が見られました。令和7(2025)年度の調査においても、コンクリートの剥離や鉄筋腐食が確認され、対策が講じられている様子はありません。このため、健全度判定は「低」であり、詳細な調査を行ったうえで、補強や再構築が必要な状態と考えられます。

| | 平成 27(2015)年度 | 令和 7(2025)年度 |
|---|---|---|
| 分析<br>結果 | <ul style="list-style-type: none"> <li>・ 鉄筋コンクリート擁壁</li> <li>・ 当時からコンクリートの剥離や鉄筋の腐食が見られる</li> </ul> | <ul style="list-style-type: none"> <li>・ コンクリートの剥離、鉄筋腐食がみられ、対策している様子がない</li> <li>・ 健全度判定「低」</li> </ul> 詳細な調査の上、補強や再構築が必要 |
