世田谷区本庁舎等の現状と 今までの取組みについて

現庁舎の現状(1) 老朽化

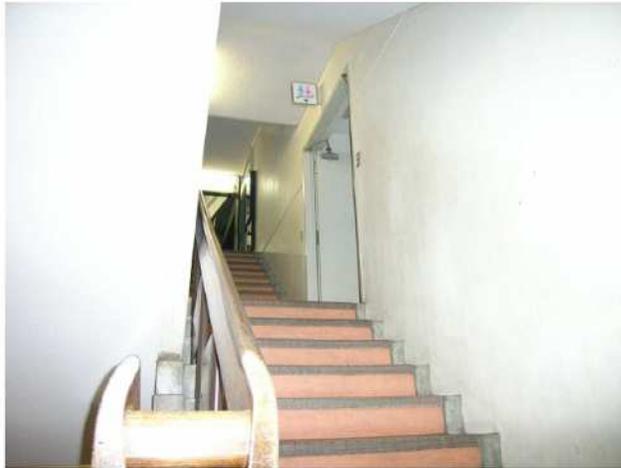
階段の途中のトイレ(第1庁舎)

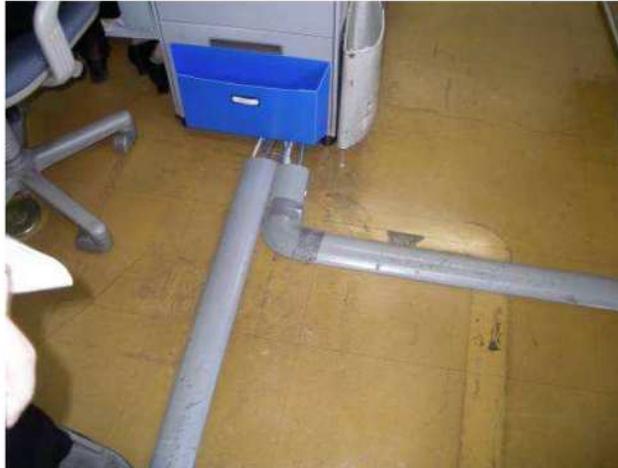
床に露出した配線(第1庁舎)

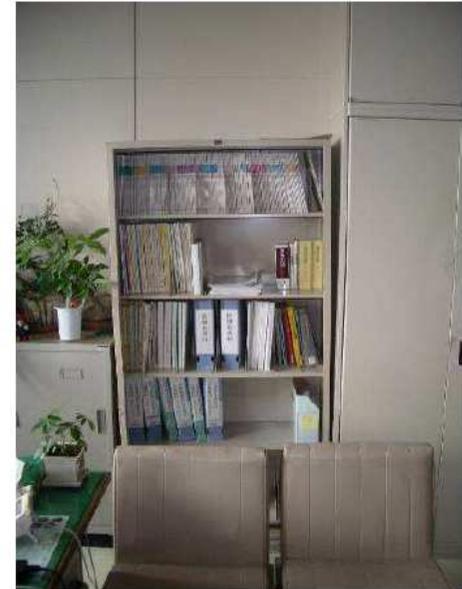
床段差によるキャビネット傾き
(第2庁舎)

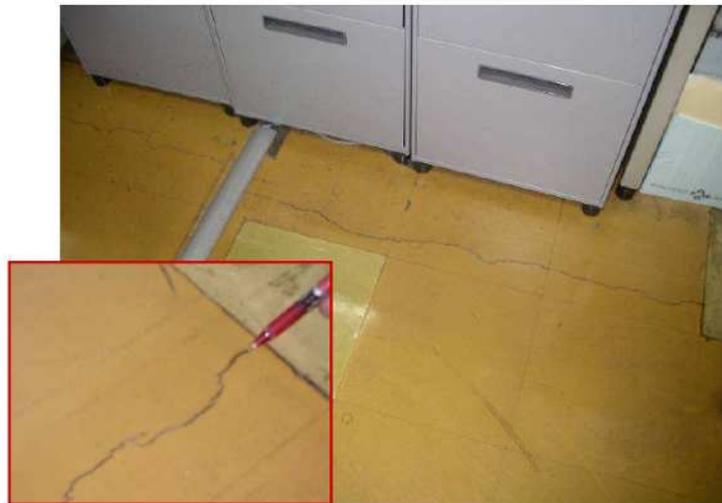
床のクラック(ひび割れ)(第1庁舎)

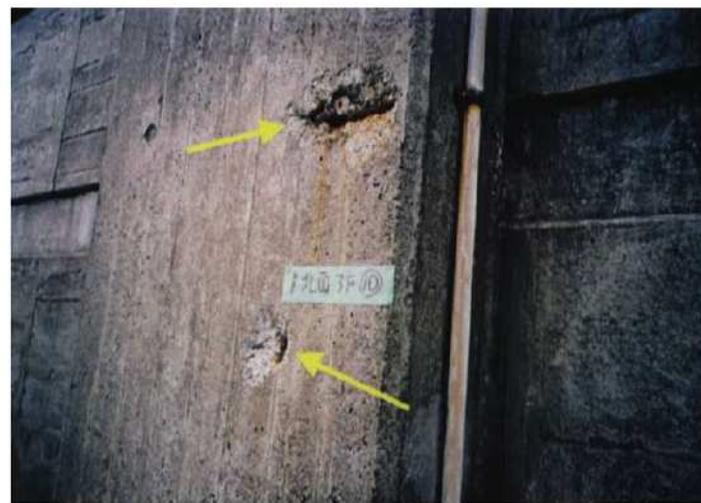
外壁の劣化(第1庁舎)

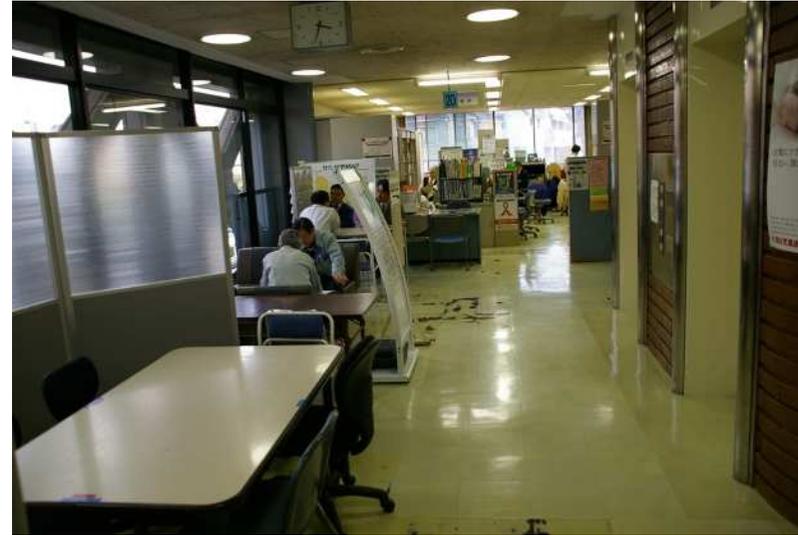
エレベーターホールを打合せスペースに転用

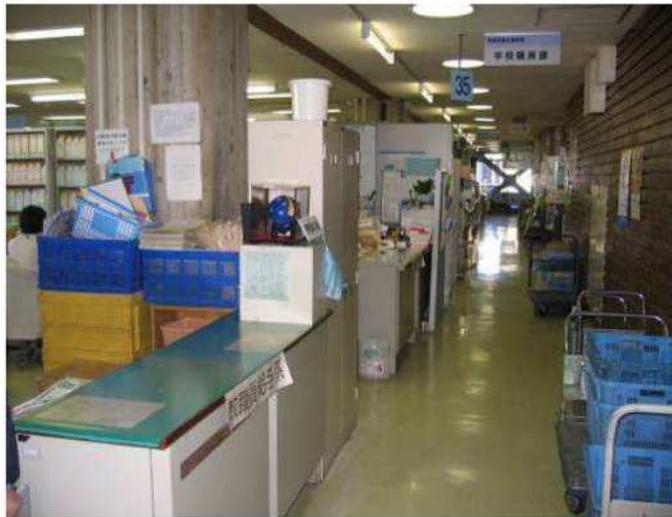
通路にはみ出した窓口カウンター

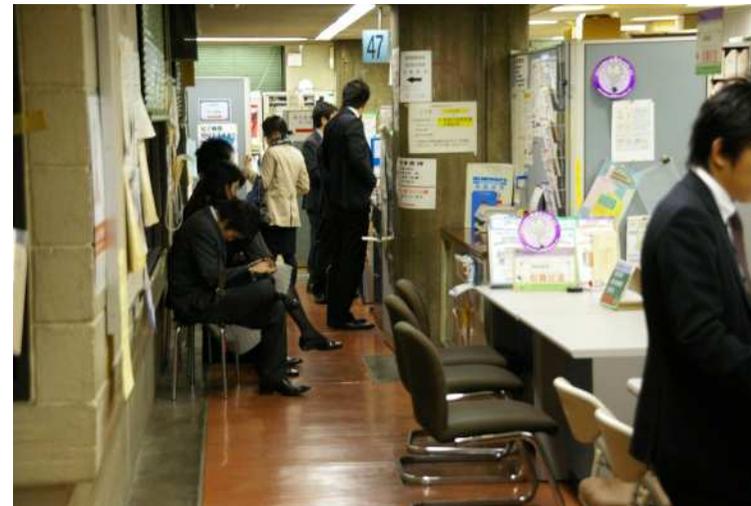
通路にはみ出した窓口カウンターと待合いスペース
