階段

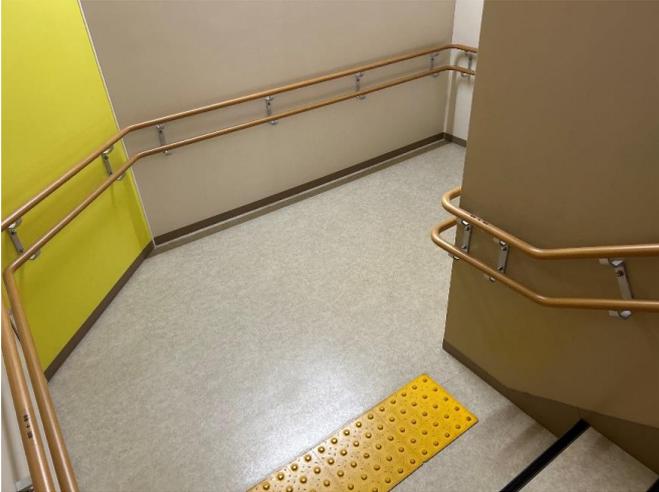
No.	1

整備項目	手すり	
建物名	教育総合センター	
具体的な整備内容	<ul style="list-style-type: none"> ・踊り場にも連続して手すりが設置されている。 ・高齢者や子ども等が使いやすいよう、2段になっている。

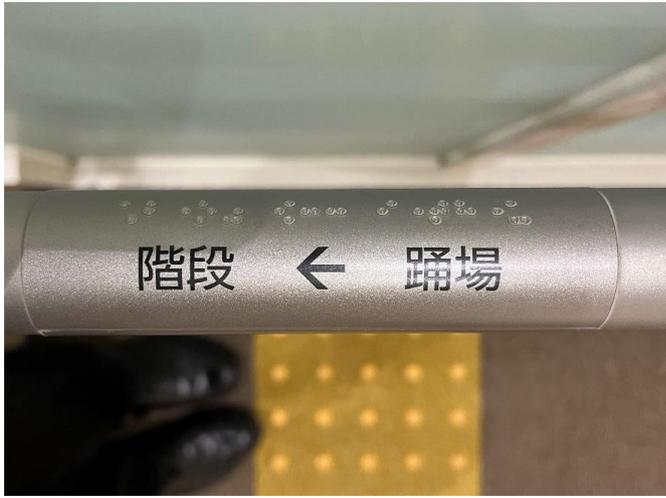
No.	2

整備項目	手すり	
建物名	教育総合センター	
具体的な整備内容	手すりに行先表示と点字表示がされている。

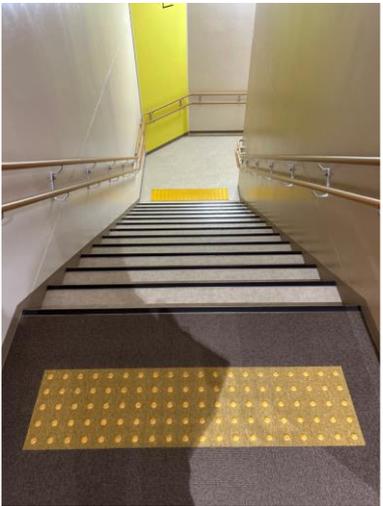
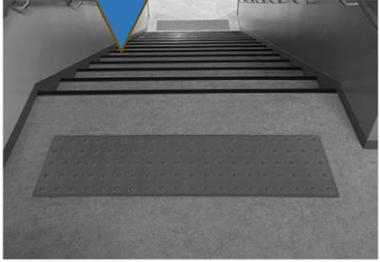
No.	3

整備項目	手すり	
建物名	教育総合センター	
具体的な整備内容	<ul style="list-style-type: none"> ・階段の上下端に点状ブロックが階段の幅いっぱいに敷設されている。 ・点状ブロックと床面の明度差をつけている。 ・段鼻に明度差をつけている。

<div data-bbox="970 1406 1326 1585" style="background-color: #0070C0; color: white; padding: 5px; border-radius: 10px;"> <p>明度差の確認 モノクロ印刷をしても、段鼻と踏面の色がはっきり分かる明度としてください。</p> </div>
