世田谷区

# 本庁舎等整備工事News

< Vol. 1 >

## 解体工事が本格化しています

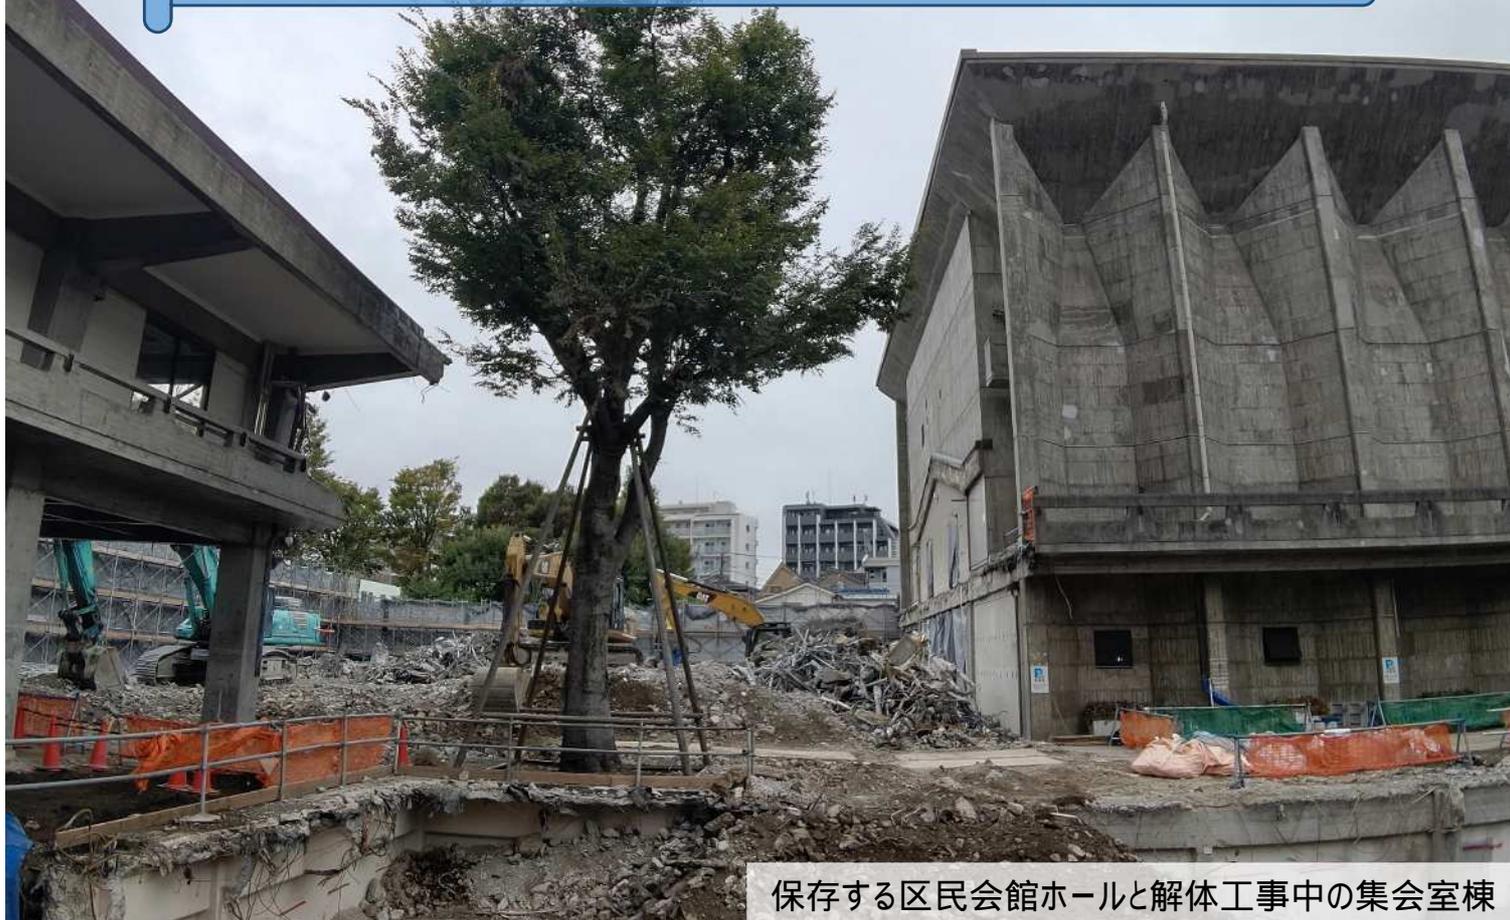
保存する区民会館ホールと解体工事中の集会室棟

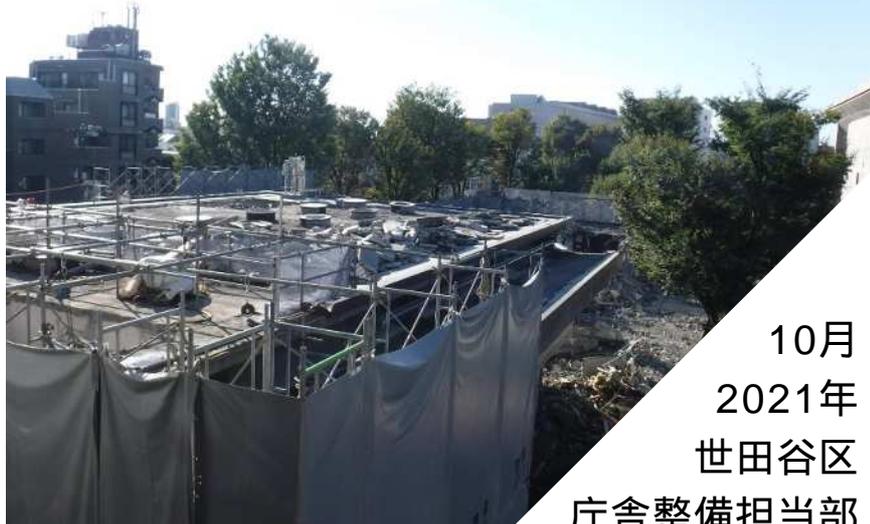
屋上コンクリートを切断解体

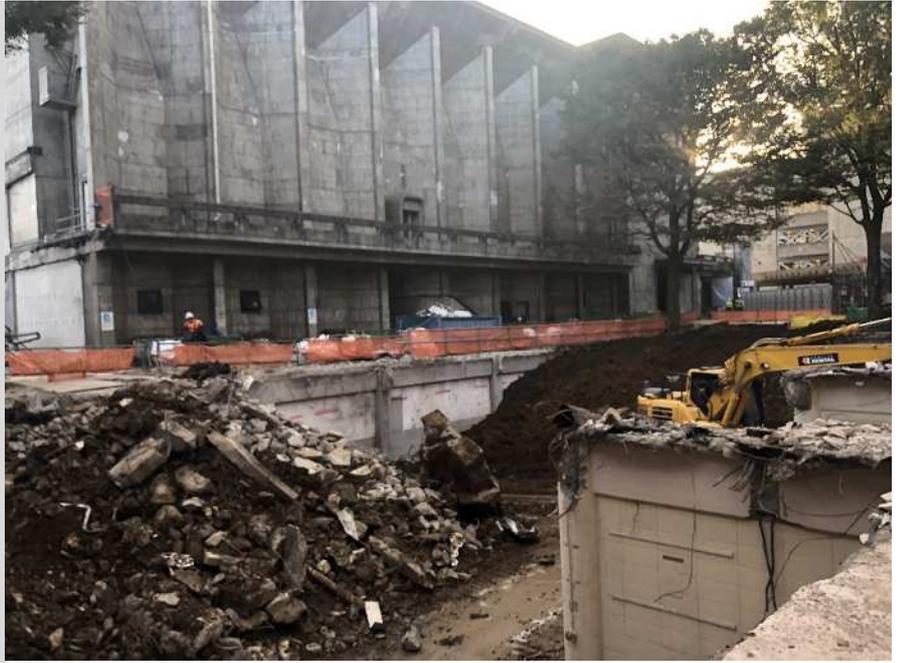
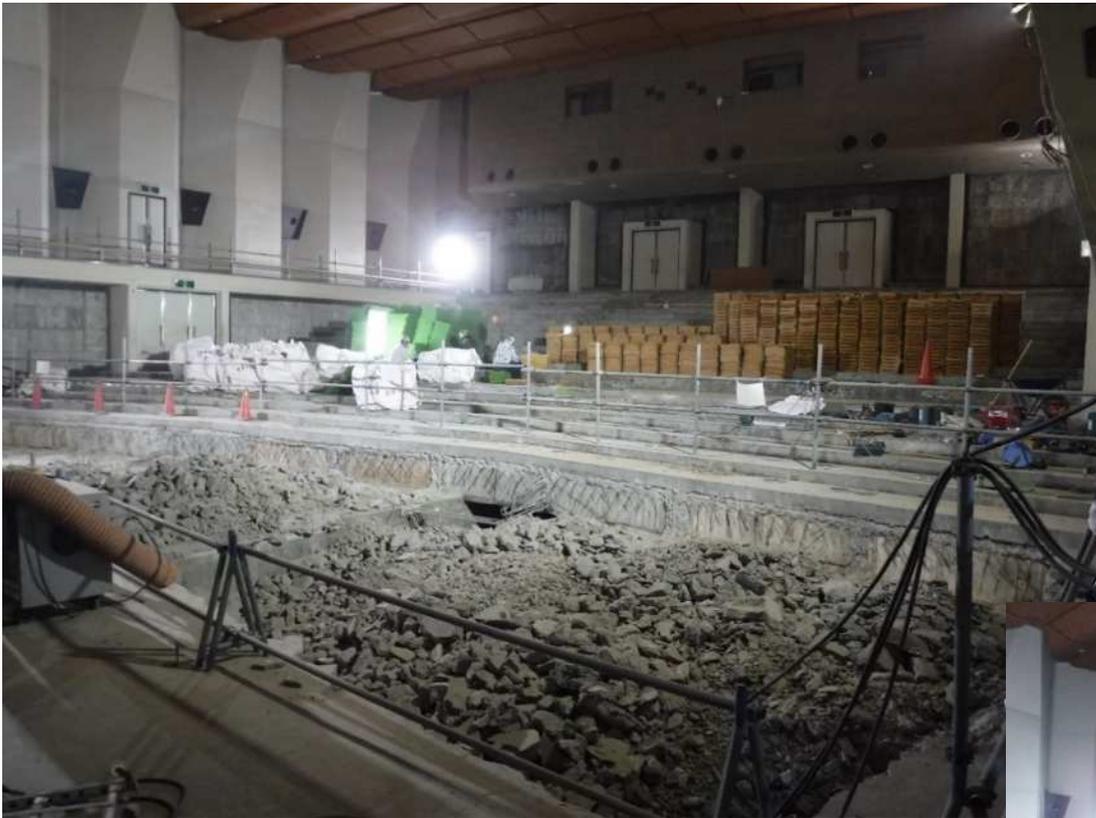
中庭では、解体・新築工事のための重機の作業ヤードを確保するため、既存の中庭地下諸室の解体工事を進めています。中庭地下は解体した後、埋め戻しを行い、工事のための作業ヤードとなります。（写真右）

区民会館内部では、新しい客席のサイズに合わせて床を新設するため、既存の床の撤去を行っています。（写真上）

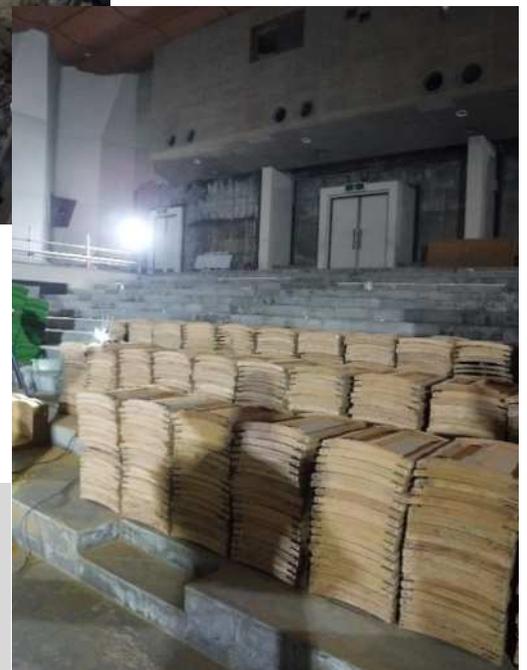
撤去した客席の椅子については、廃棄物のリサイクル率97%を達成するため、布、金属、木材に手作業で分別しています。（写真右）

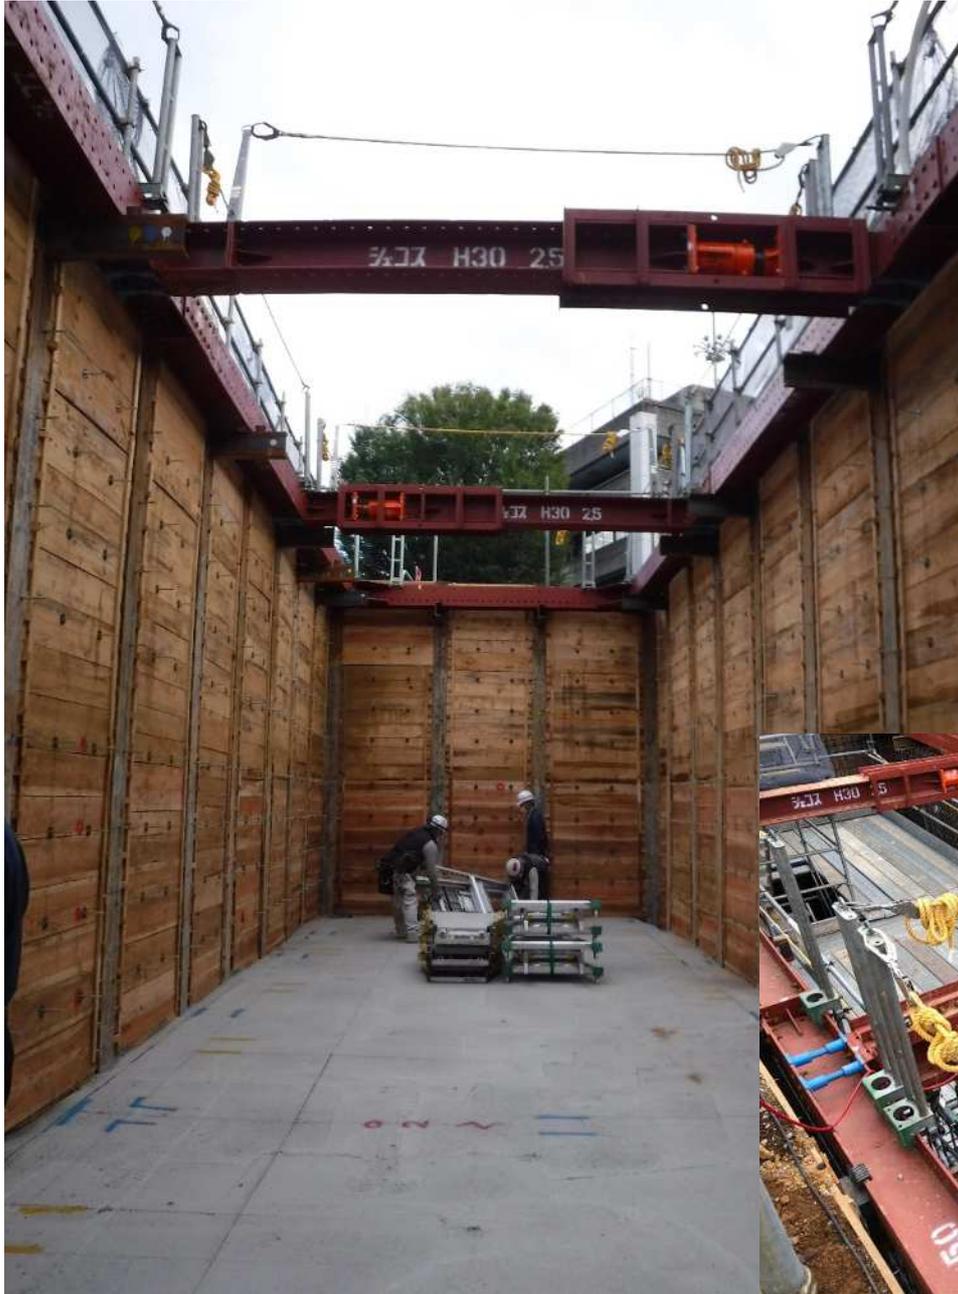
地下にオイルタンクを設置するための作業が進められています。深さは約6メートルです。ここにタンクを設置し、新庁舎で使用する非常用発電機用の燃料を備蓄します。

新庁舎では7日分の燃料を備蓄するため、その量は120,000リットルにもなります。(写真左)

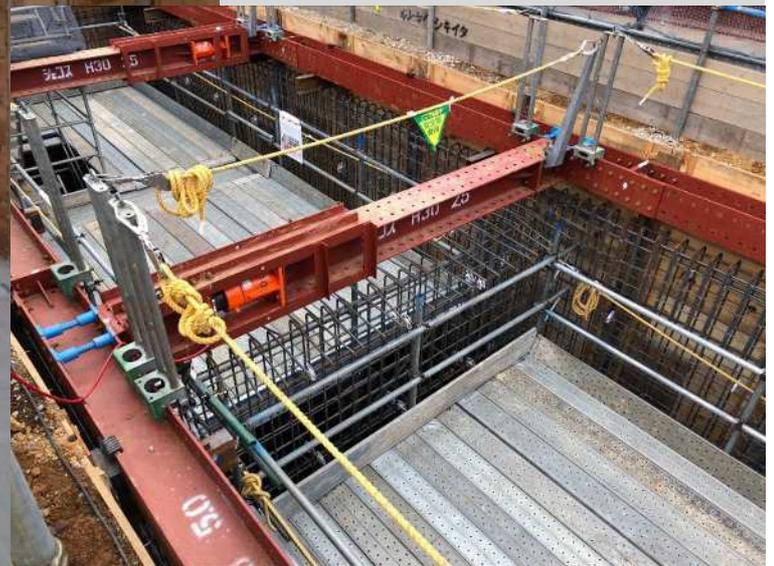
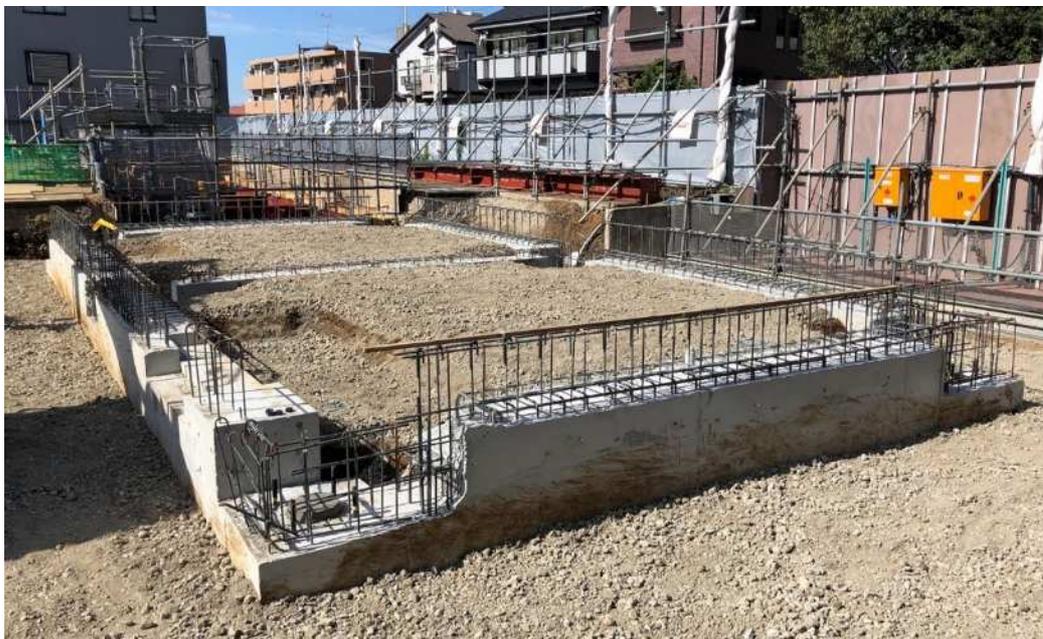
1期工事では、第三庁舎プレハブ棟横の非常用発電機棟を解体するため、敷地北側に仮設の非常用発電機棟の建設が進んでいます。

写真は非常用発電機棟の基礎の状況です。(写真左)
