あるじでえ

旧秋山家住宅土蔵

一区指定有形文化財第12号一

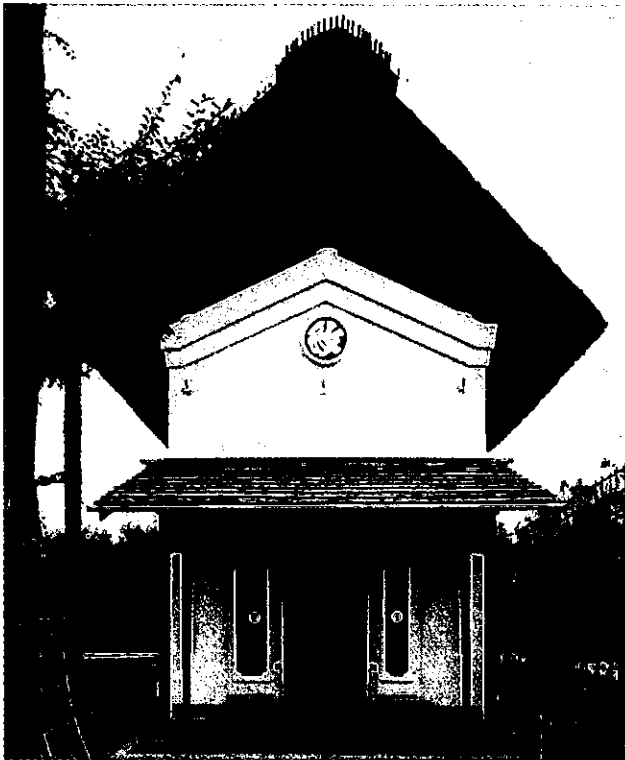
←写真 1 旧秋山家住宅土蔵・正面

○規模

桁行 3間(5.45m)

梁行 2間(3.64m)

総高 8.77m
