土砂災害警戒区域等の指定の公示に係る図書(その2)

| 様式-2(急) 土砂災害警戒区域・土砂災害特別警戒区域 区域図(その1) | 土砂災害防止法施行令第二条の基準に該当する区域 | | N 縮尺 1:1,000 | 自然現象の種類 | 急傾斜地の崩壊 | 区域番号 | 112001-K064 |

土砂災害警戒区域等の指定の公示に係る図書(その3)

| 様式-3(急) 建築物の構造の規制に必要な衝撃に関する事項 | 自然現象の種類 | 急傾斜地の崩壊 | 区域番号 | 112001-K064 |

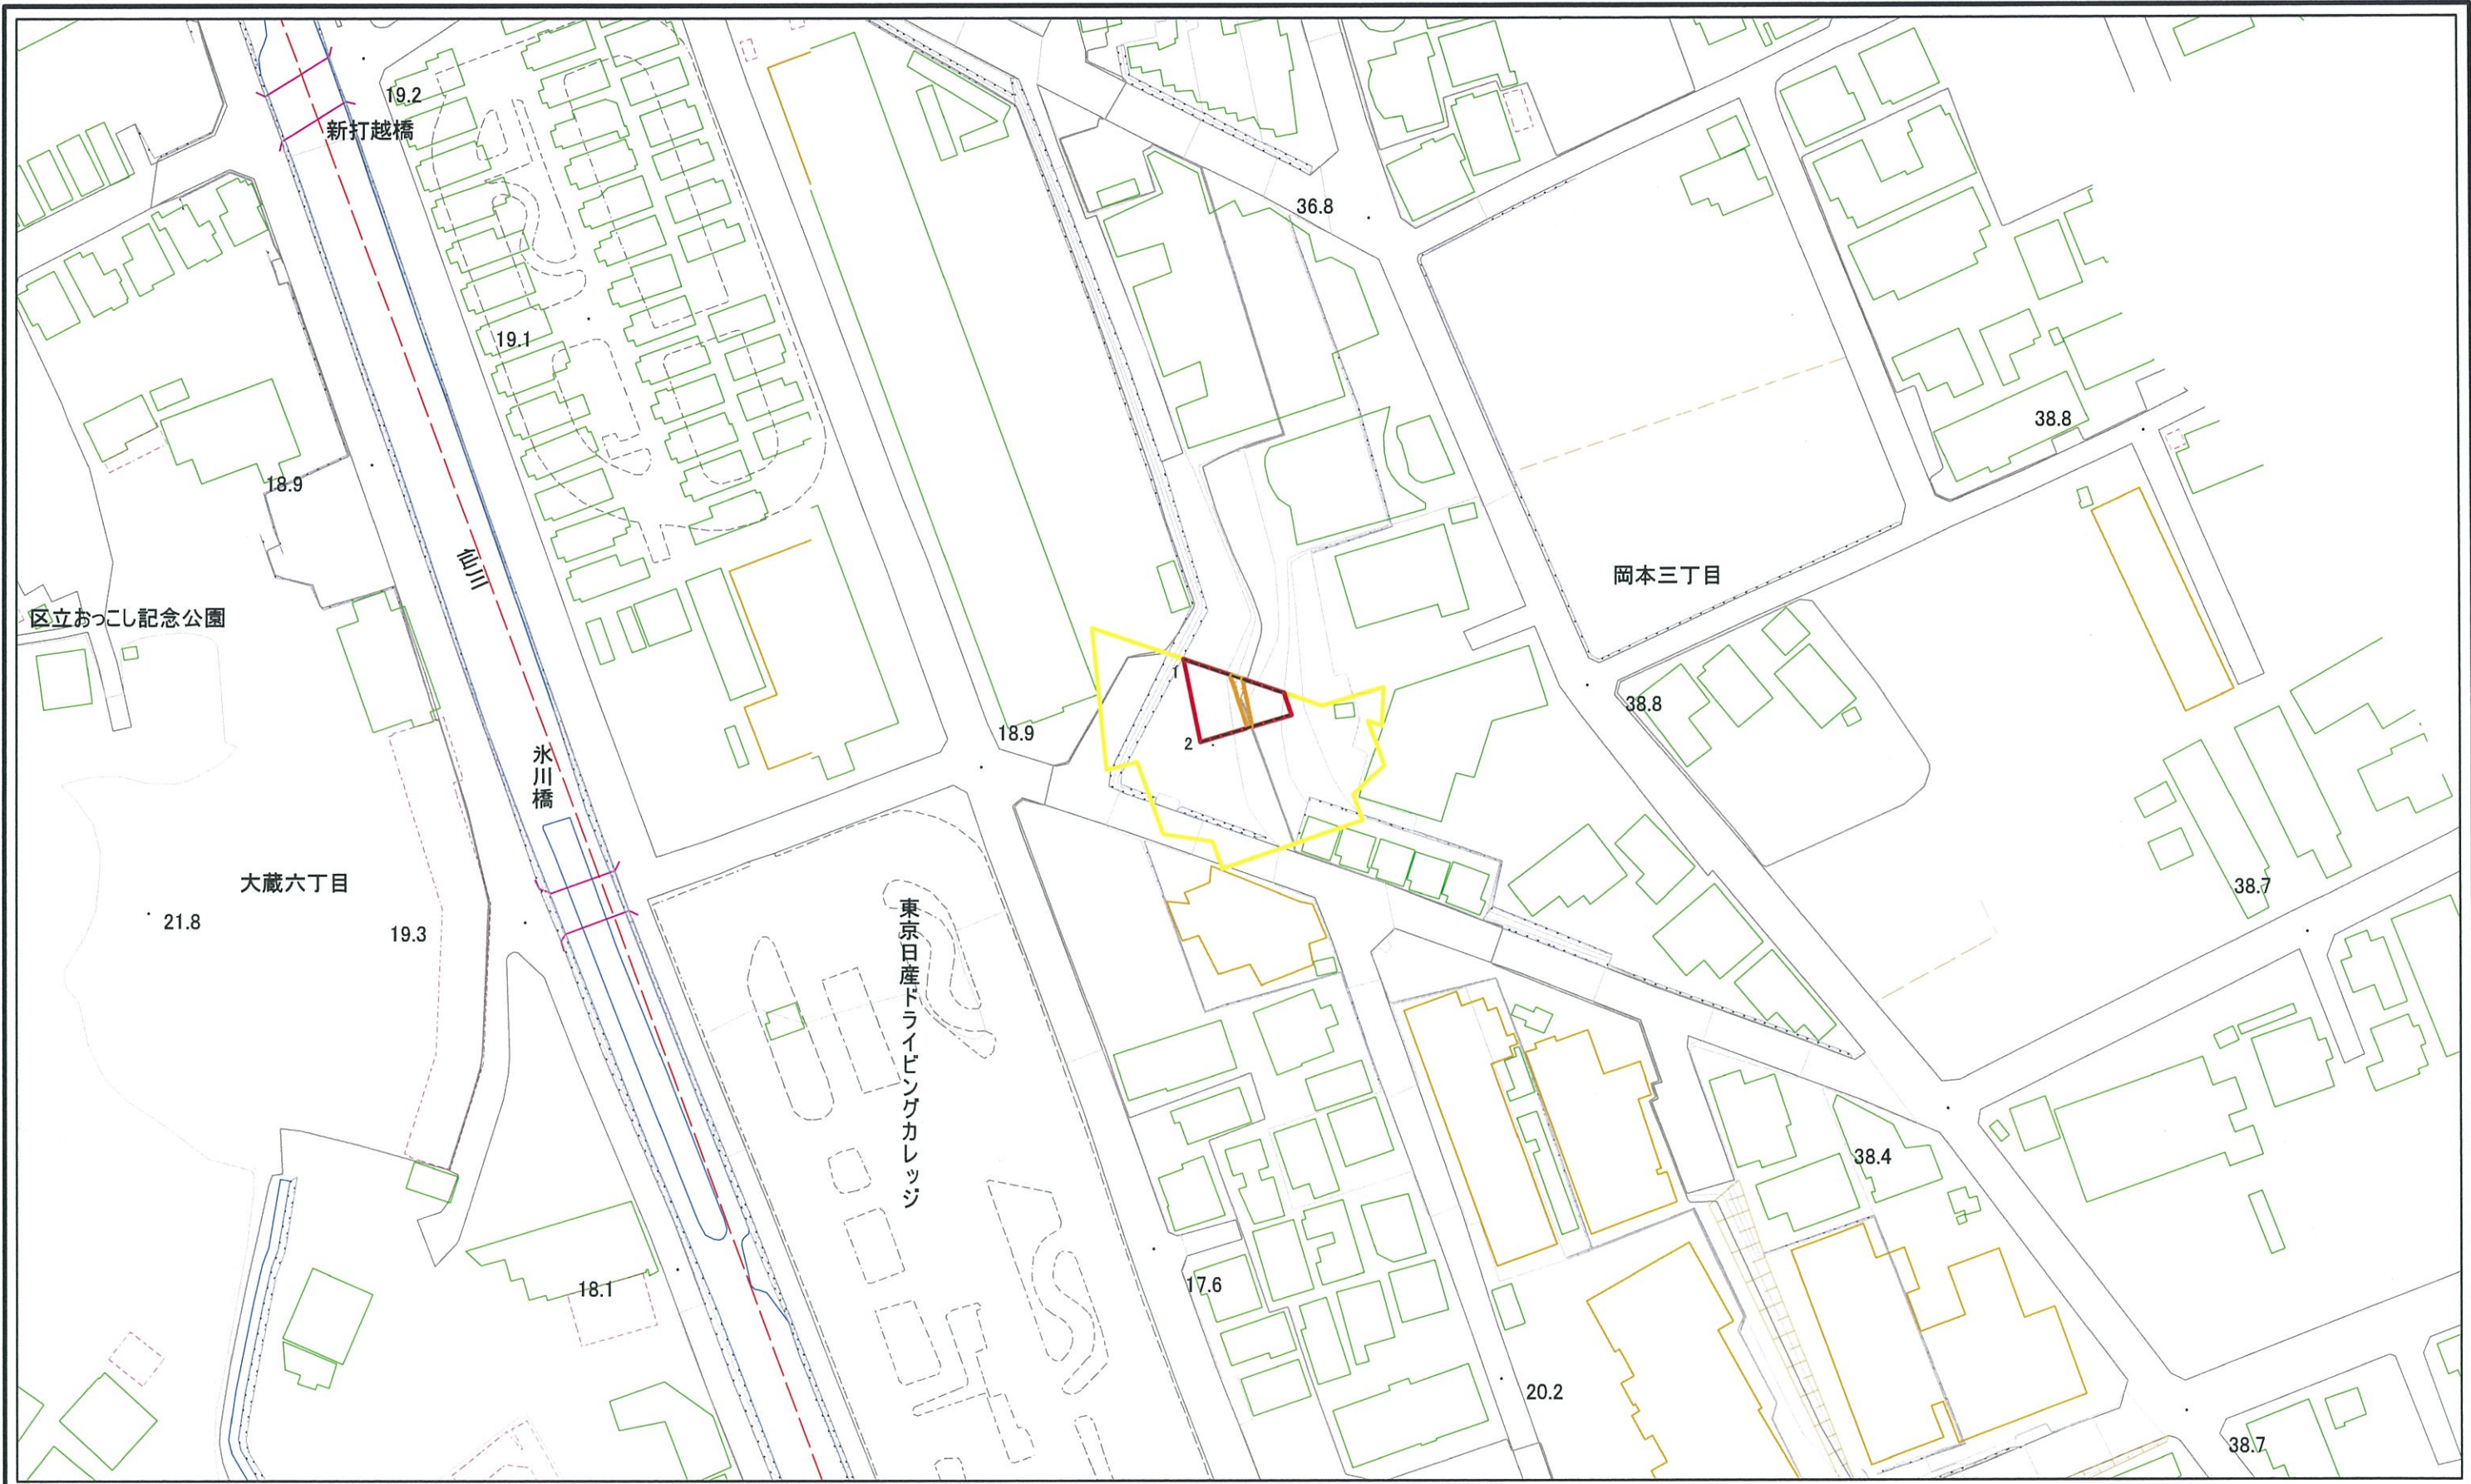
図中の数字は横断測線番号を示す

| | 土砂災害防止法施行令第三条の基準に該当する区域 | | | 告示番号 | | 箇所名 | - |
| | 土砂等の(移動)高さが1m以下の場合、土砂等の移動による力が100kN/m ² を超える区域 | | | 告示年月日 | | 所在地 | 世田谷区岡本三丁目 |
| | 土砂等の堆積の高さが3mを超える区域 | | | | | | |
| | それ以外の区域 | | | | | | |

| 横断測線の区間 | 土石等の移動により建築物の地上部に作用すると想定される力 | | | | 土石等の堆積により建築物の地上部に作用すると想定される力 | | | | 横断測線の区間 | 土石等の移動により建築物の地上部に作用すると想定される力 | | | | 土石等の堆積により建築物の地上部に作用すると想定される力 | | | |
|---|---|---|---|---|---|---|---|---|---|---|---|---|---|---|---|---|---|
| 1 ~ 2 | 106.9 | 1.0 | 100.0 | 1.0 | - | - | 11.7 | 2.3 | ~ | | | | | | | | |
