多摩川の水位の状況と 浸水被害の状況

令和元年12月21・22日
世田谷区

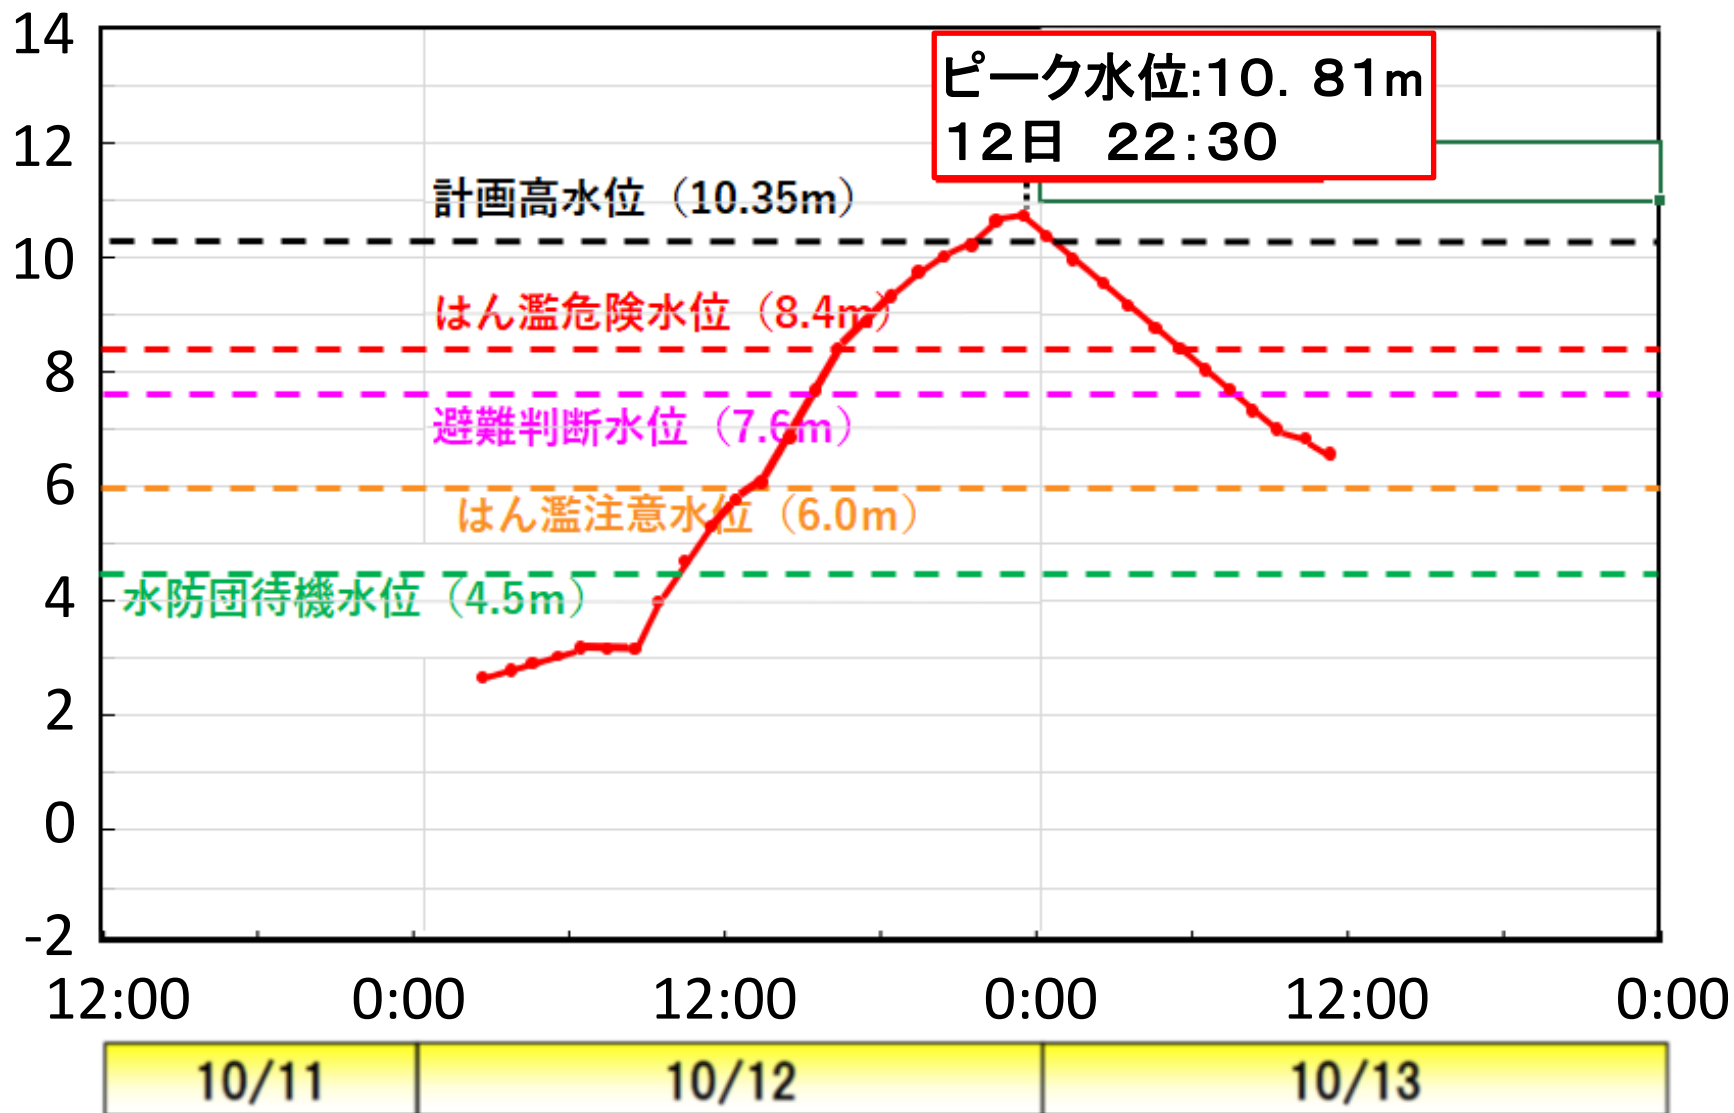
田園調布(上)水位観測所 (13.4k 東京都大田区田園調布)

多摩川の水位の状況

水位(m)

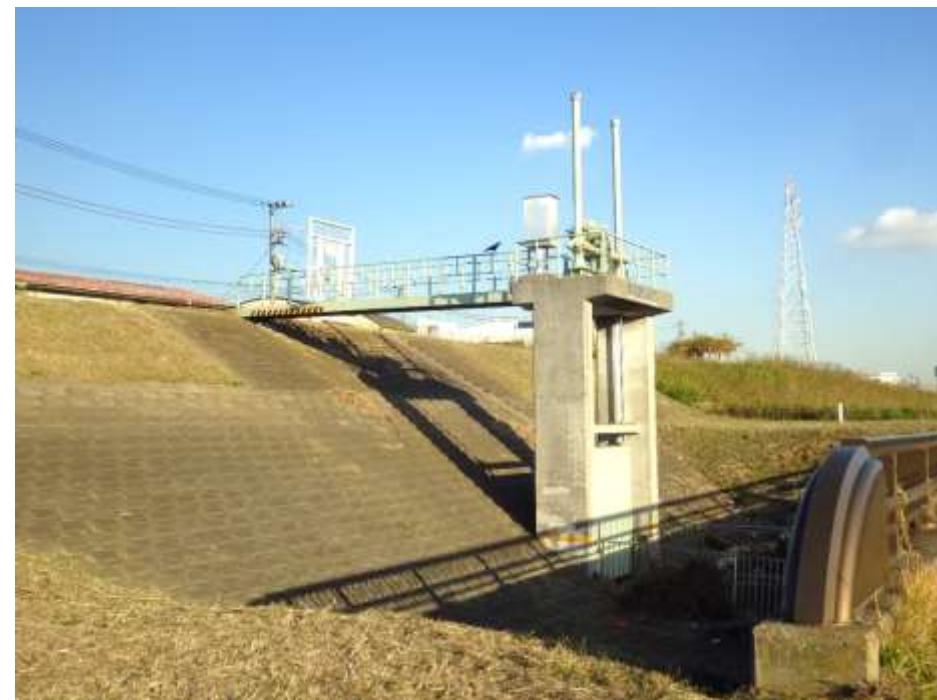
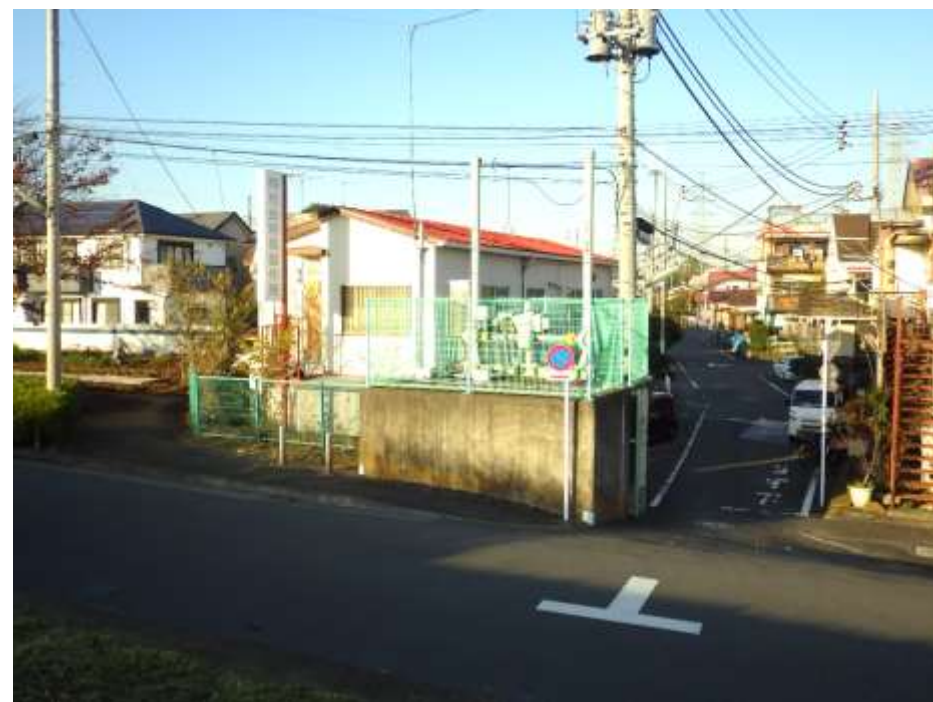
宇奈根排水樋門

- ・ 多摩川の水位上昇の際、逆流を防ぐための施設
- ・ 市街地に雨が降っている際に、水門を閉めると雨水が水門付近にたまり、内水氾濫を起こす恐れがある
- ・ 区内には、国設置の排水樋管が2箇所、東京都設置の排水樋門が4箇所あり、開閉は、国、東京都から区に委託されている

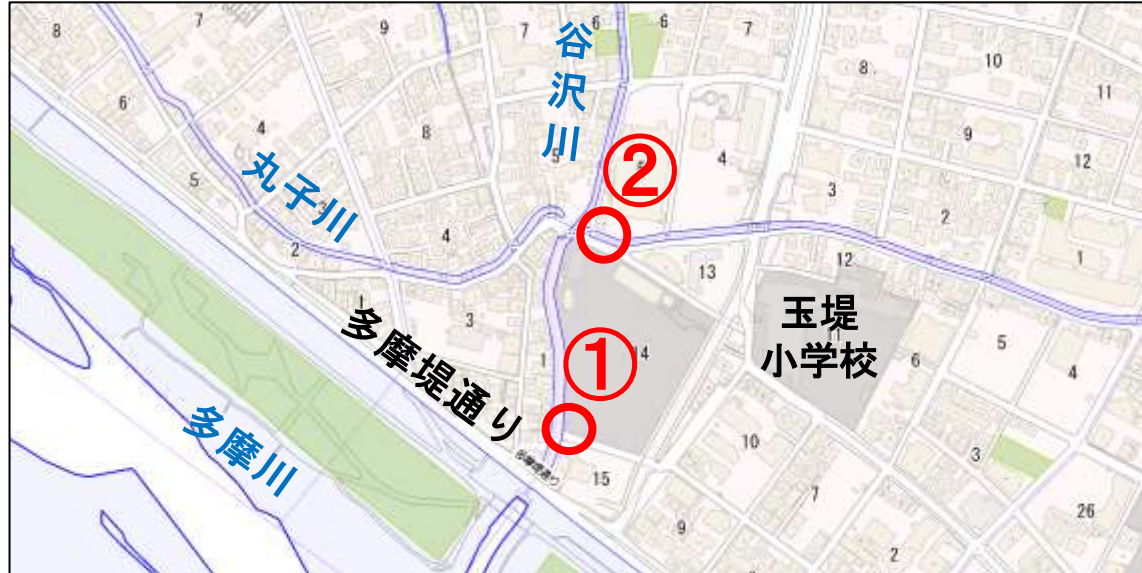
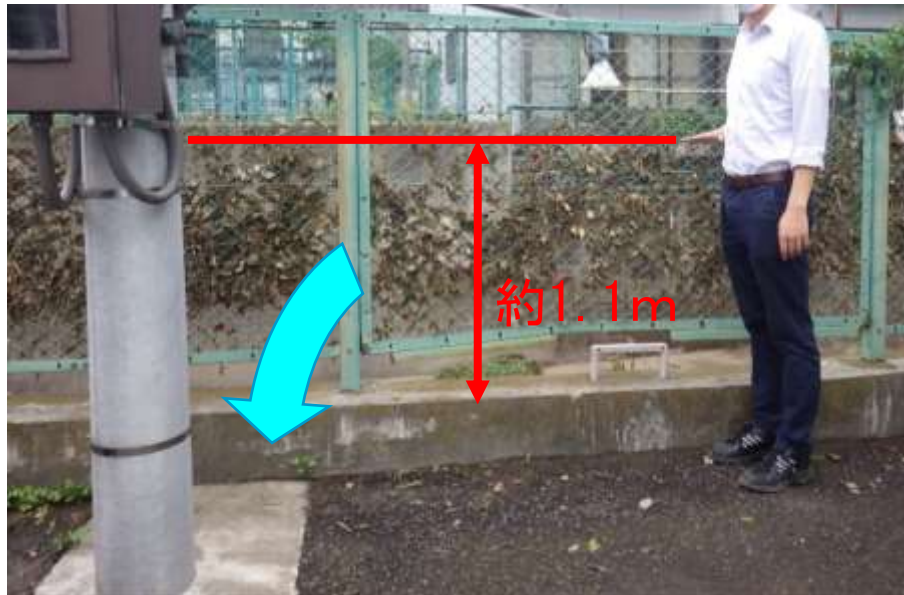
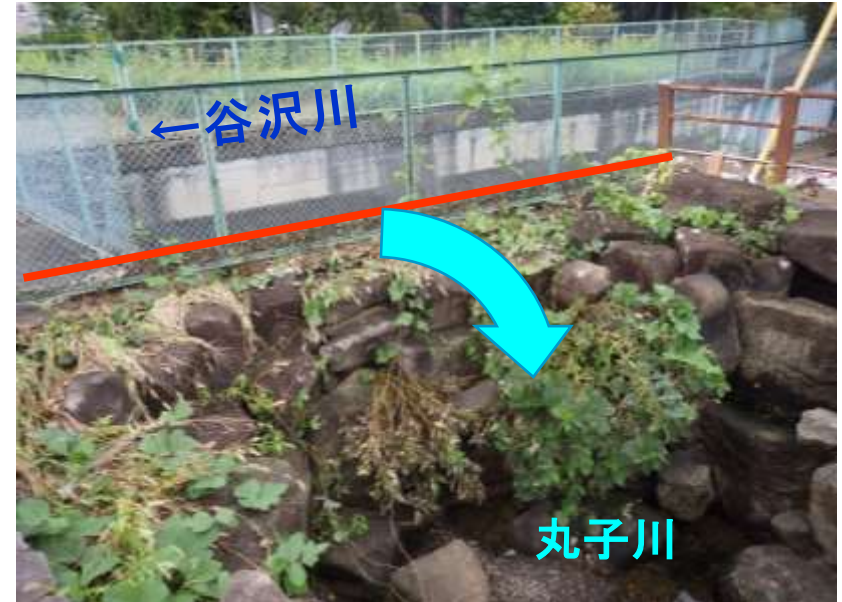
最高水位の痕跡

①谷沢川（玉川排水樋管付近左岸）の様子

②谷沢川・丸子川合流点（滝之橋付近左岸）の様子
