令和元年台風第19号に伴う
上野毛・野毛地区、玉堤地区における
浸水被害の検証について
(最 終 報 告)

令和2年10月
世 田 谷 区

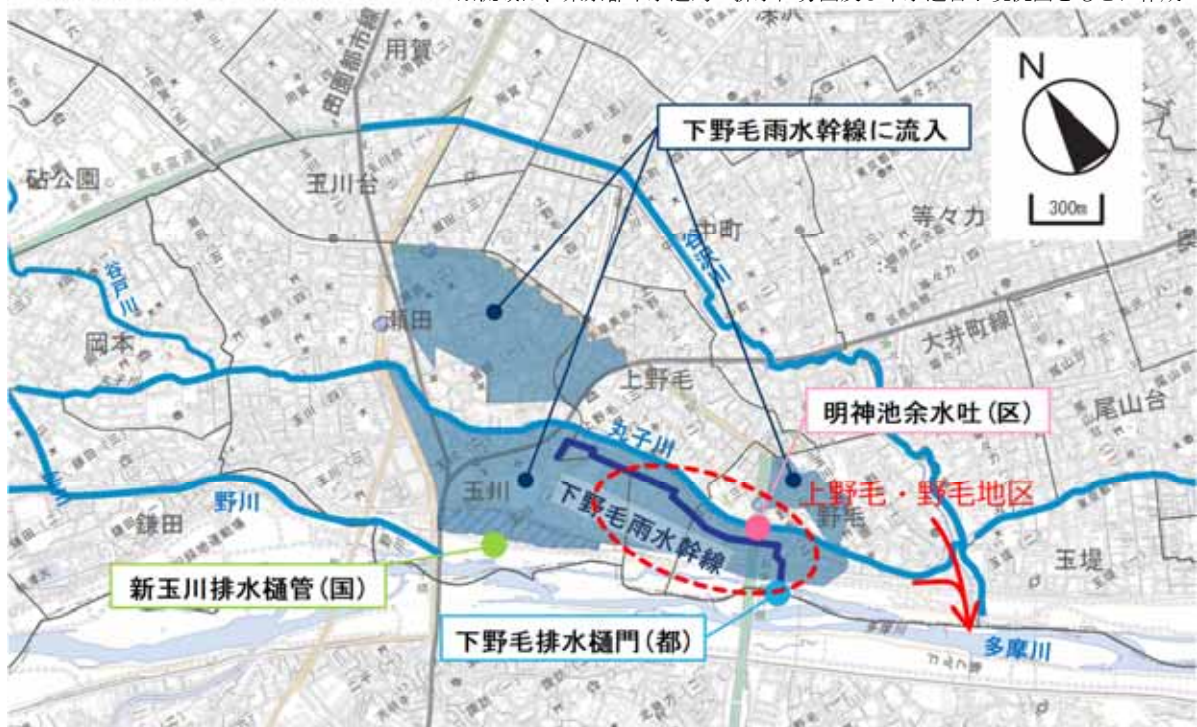
図-2 上野毛・野毛地区の下水道幹線（流域）の状況

上野毛・野毛地区は、多摩川と丸子川に囲まれており、下水道幹線としては雨水専用の「下野毛雨水幹線」が整備されている。多摩川と下野毛雨水幹線の合流部に「下野毛排水樋門」、下野毛雨水幹線に接続する雨水管に「新玉川排水樋管」、丸子川に「明神池余水吐」が設置されている。※流域は、東京都下水道局の排水区分図及び下水道告示現況図をもとに作成

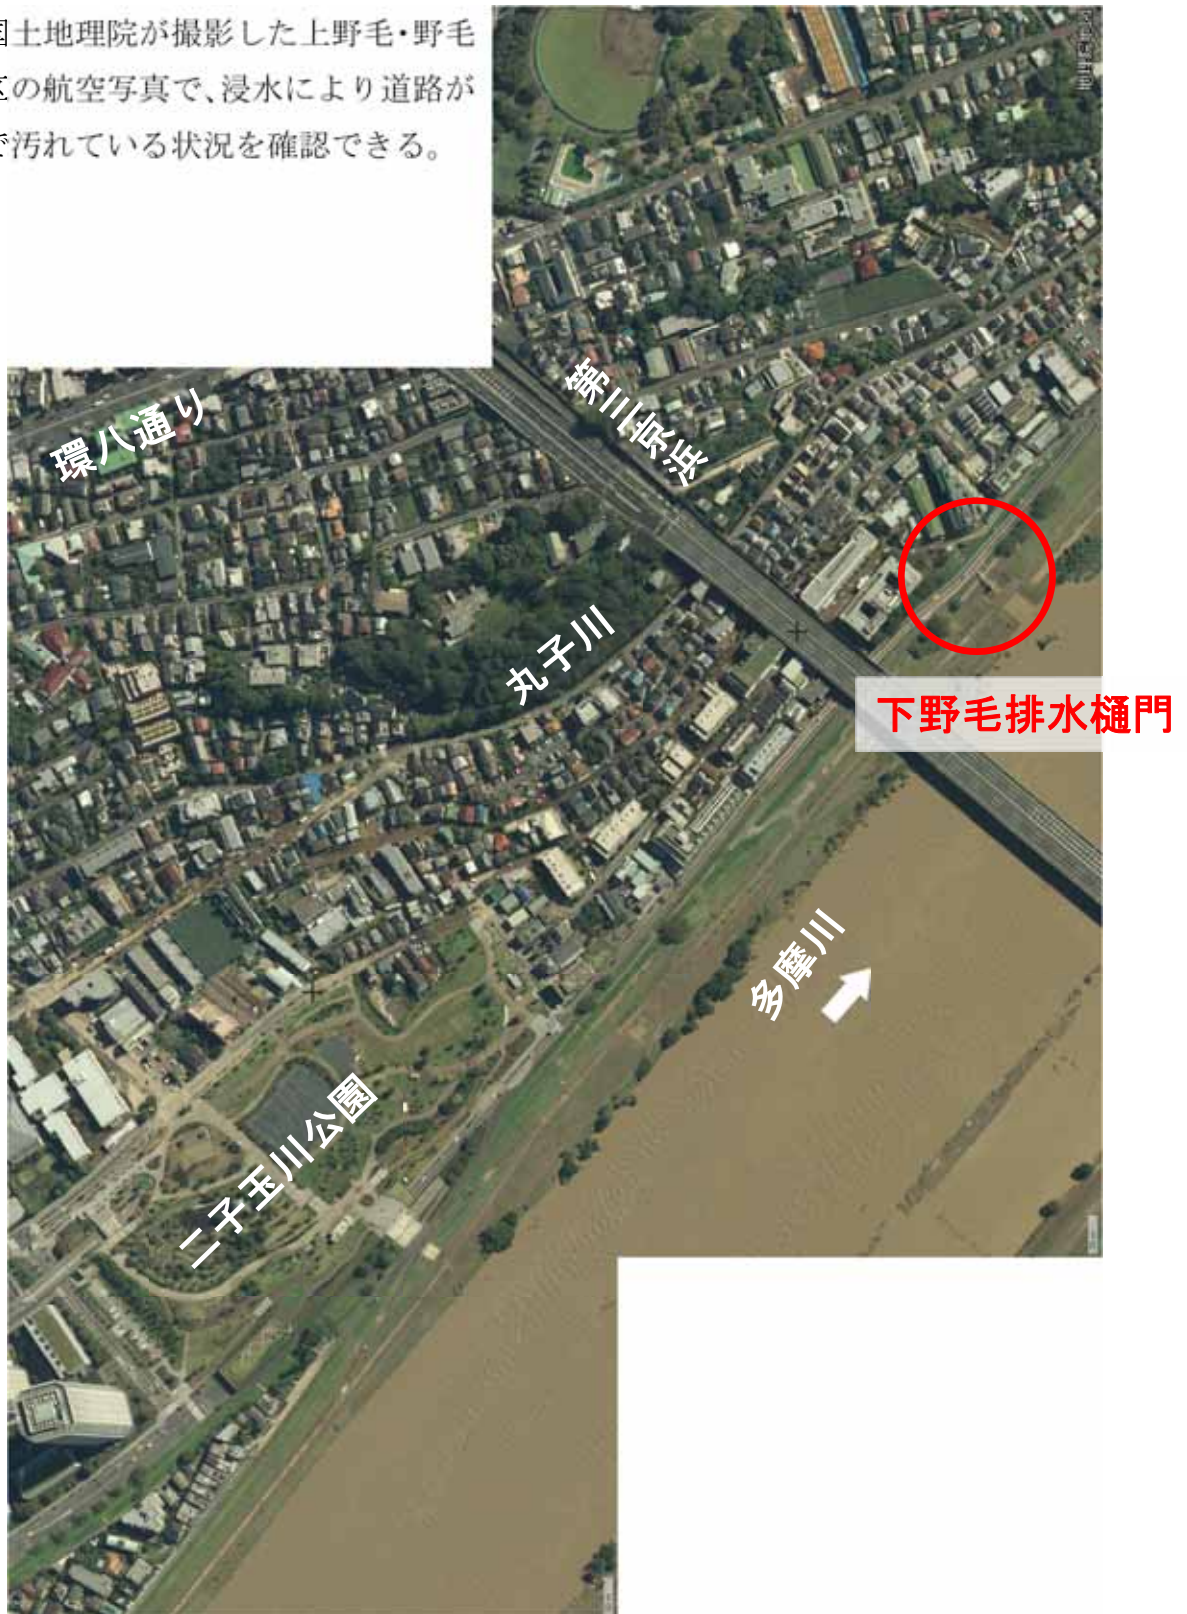
図-23 上野毛・野毛地区の航空写真 (国土地理院 10/13 撮影)

下図は、台風通過翌日の13日(日)に国土地理院が撮影した上野毛・野毛地区の航空写真で、浸水により道路が泥で汚れている状況を確認できる。

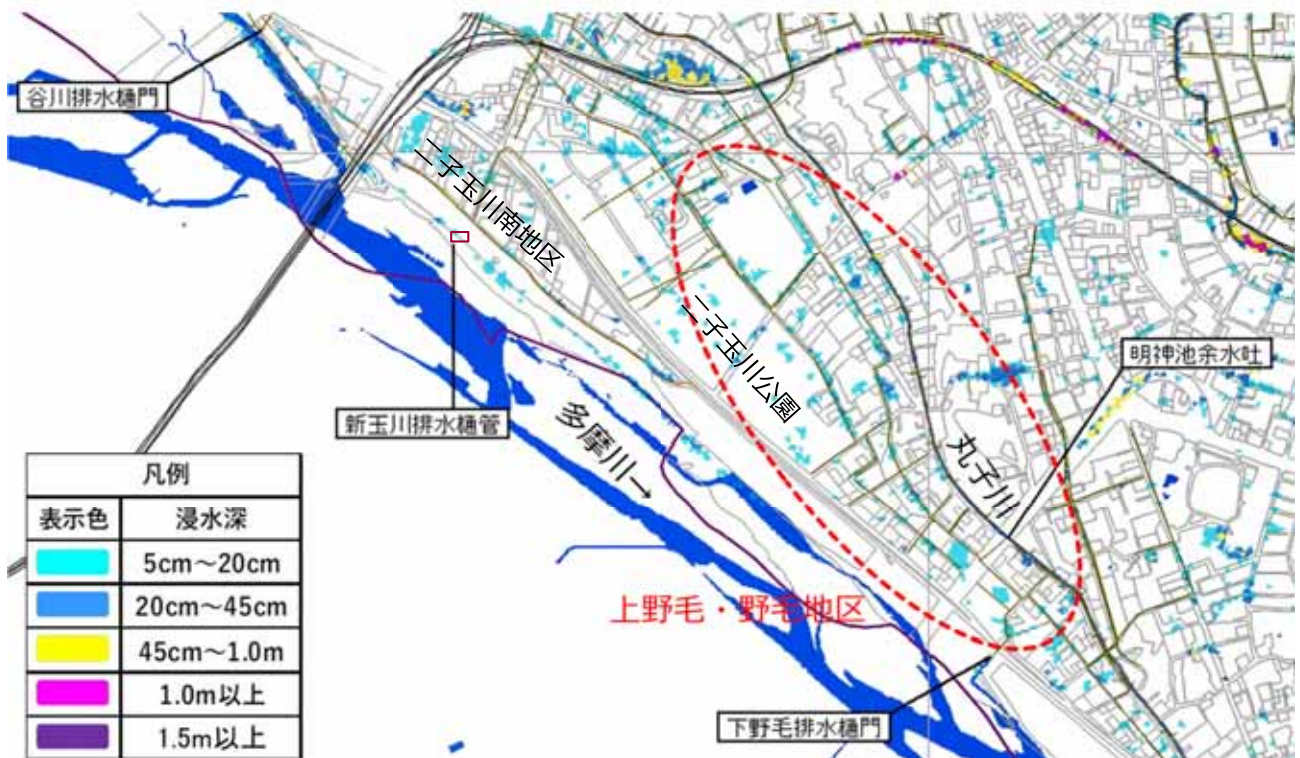
① 10月12日(土)17時頃 浸水発生時

※12日(土)15時頃から浸水が発生したという報告もあり、細部における浸水発生時刻はシミュレーションと必ずしも一致しない。

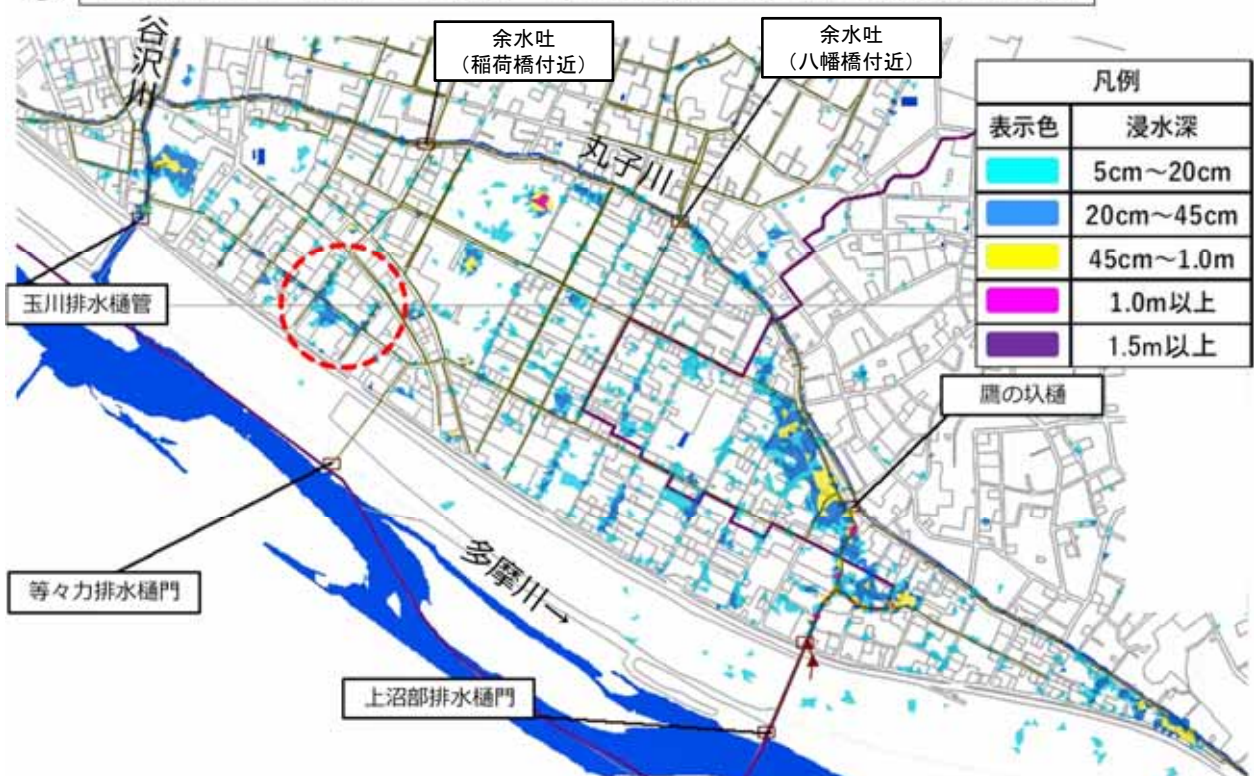
② 10月12日(土)16時頃 等々力排水樋門付近浸水発生時

※等々力排水樋門付近では、12日(土)16時頃から浸水が発生したという報告もあり、シミュレーションと概ね一致している。

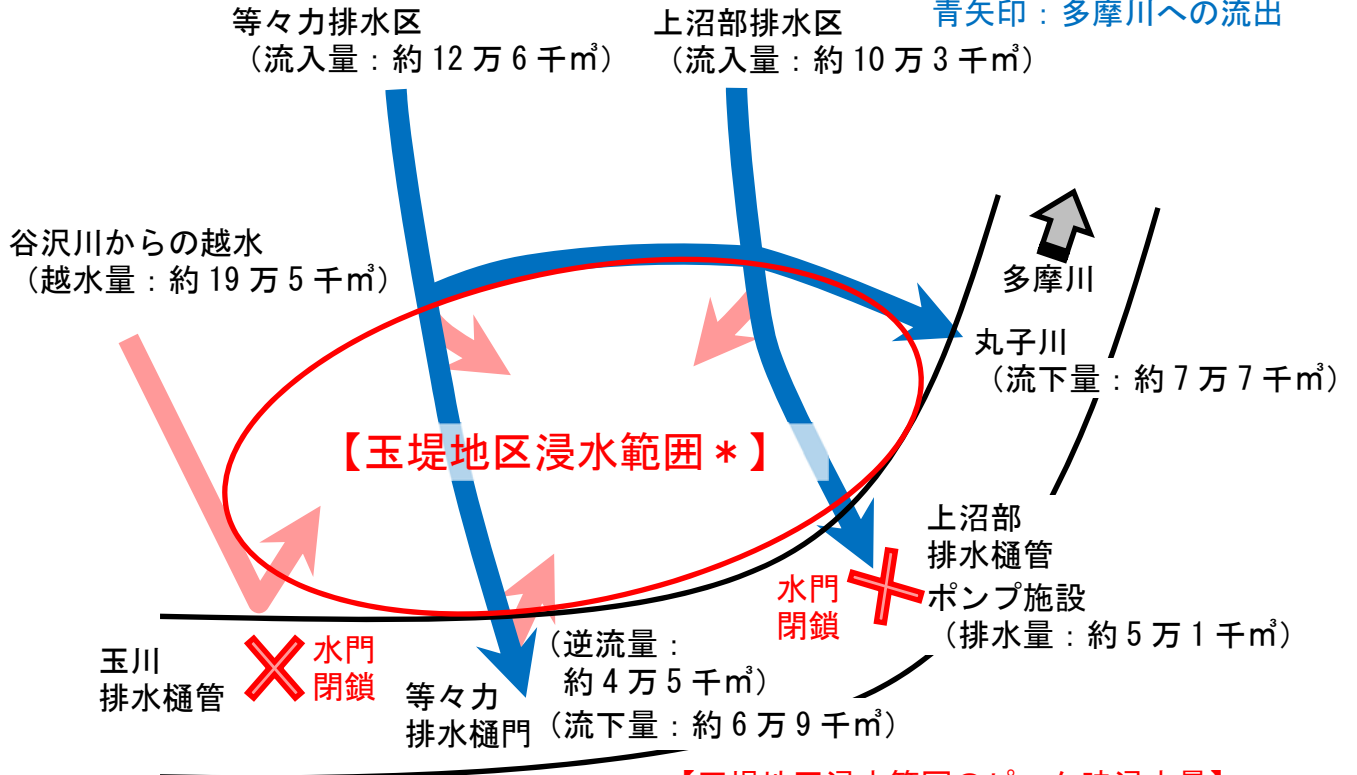
図-28 玉堤地区の浸水イメージ

赤矢印：浸水した流れ
青矢印：多摩川への流出

*【玉堤地区浸水範囲のピーク時浸水量】
約22万4千 m^3 (10/12 23時30分)

※流入-流出-浸水量=約4万8千 m^3 は、
下水道管きよ内の水量等と推測

学校のプールに換算すると、約620杯分の水量となる。
(長さ25m×幅12m×深さ1.2m=360 m^3)

浸水要因としては、次の通り複合的要因によるもので、加えて、地形特性として、雨水が集まりやすい状況にあったことも浸水が発生した一つの要因と考えられる。

- ・多摩川の水位上昇に伴い、堤内地に降った雨水の多摩川への排水が悪くなり水門閉鎖前から浸水
- ・玉川排水樋管全閉に伴う谷沢川からの越水
- ・等々力排水樋門を閉鎖できなかったことに伴う多摩川からの逆流による浸水
- ・上沼部排水樋門全閉に伴い、堤内地に降った雨水が多摩川へ排水されずに浸水 (ただし、雨水の一定量は排水ポンプ施設等で排水)
