令和元年台風第19号に伴う
上野毛・野毛地区、玉堤地区における
浸水被害の検証について
(中 間 報 告)

令和2年2月
世田谷区

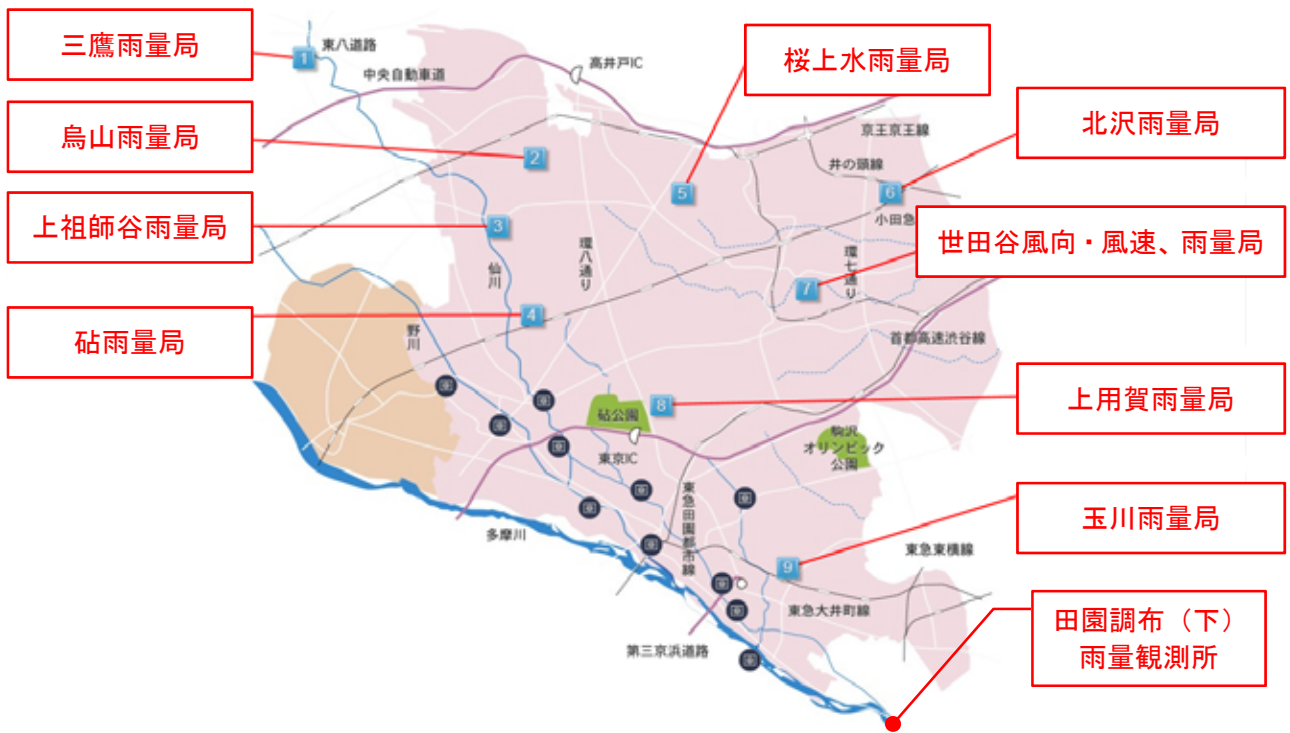
区内の雨量は、検証対象地区に関連する上用賀雨量局で、11日14時から12日23時30分までで総雨量275mm、時間最大雨量34mm、10分間最大雨量8mmを、玉川雨量局で総雨量256mm、時間最大雨量31mm、10分間最大雨量7mmを記録した。

図－13 世田谷区内の雨量局（世田谷区雨量・水位観測システム）
及び田園調布（下）雨量観測所

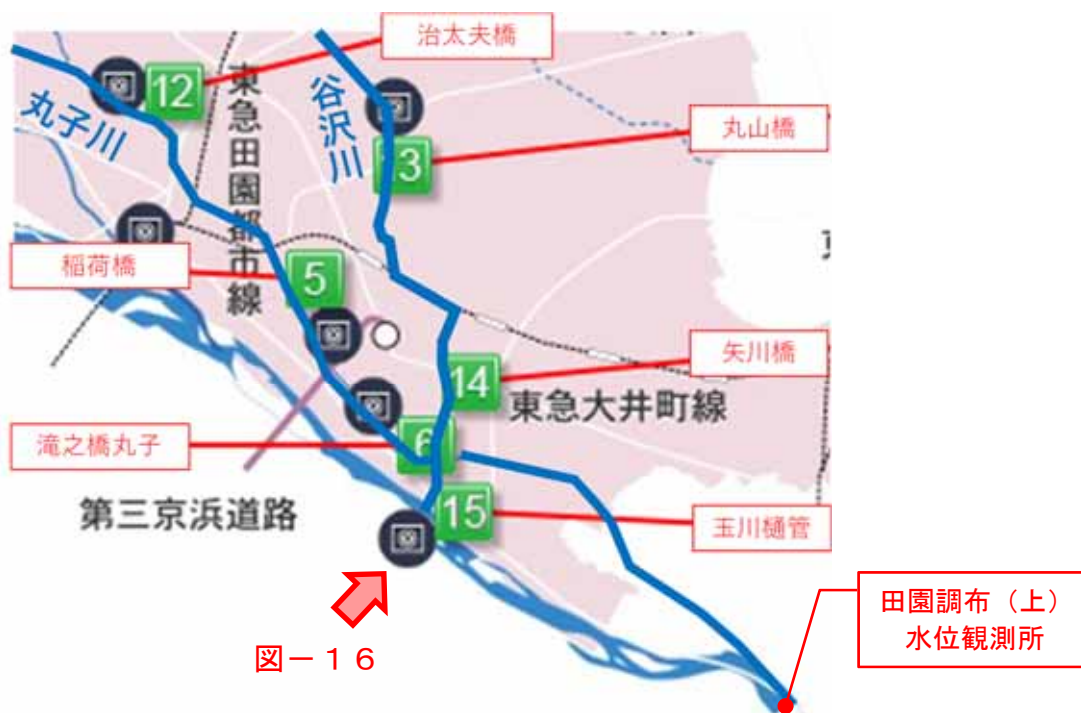
図-15 水位局の位置
(世田谷区雨量・水位観測システム)

谷沢川の水位については、玉川樋管水位局において、12日18時に護岸天端を超える11.11m（A.P. 以下同じ）を記録し、20時以降は測定上限超過や停電の影響により欠測となった。玉川樋管水位局の上流に位置する矢川橋水位局において、12日14時に最高水位12.63mを記録した。

丸子川の水位については、滝之橋丸子水位局において、12日21時に護岸天端に迫る最高水位11.98mを記録した。滝之橋丸子水位局の上流に位置し、上野毛・野毛地区の近傍にある稲荷橋水位局において、12日14時に最高水位12.92mを記録した。

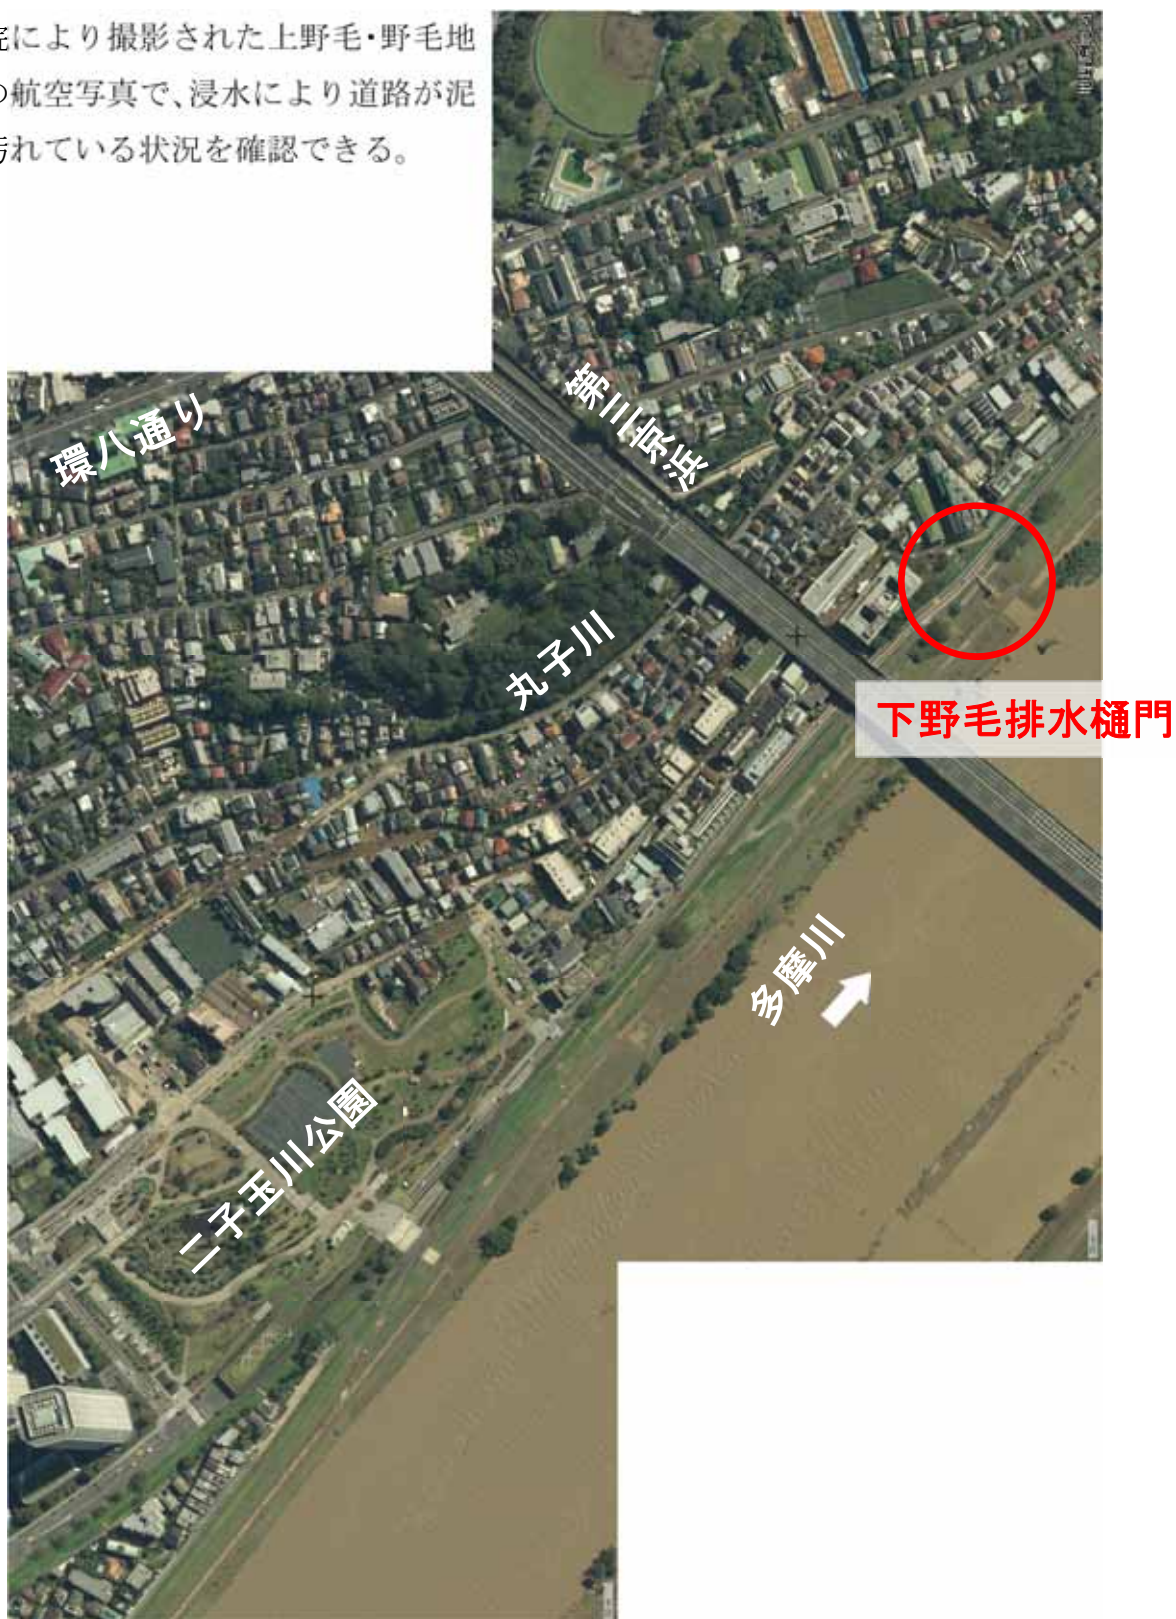
図-19 上野毛・野毛地区の航空写真 (国土地理院 10/13 撮影)

下図は、台風翌日の13日に国土地理院により撮影された上野毛・野毛地区の航空写真で、浸水により道路が泥で汚れている状況を確認できる。

台風翌日の13日に国土地理院により撮影された航空写真（P.17参照）や地形状況をもとに、推定した浸水範囲・浸水深さは次頁の通りである。

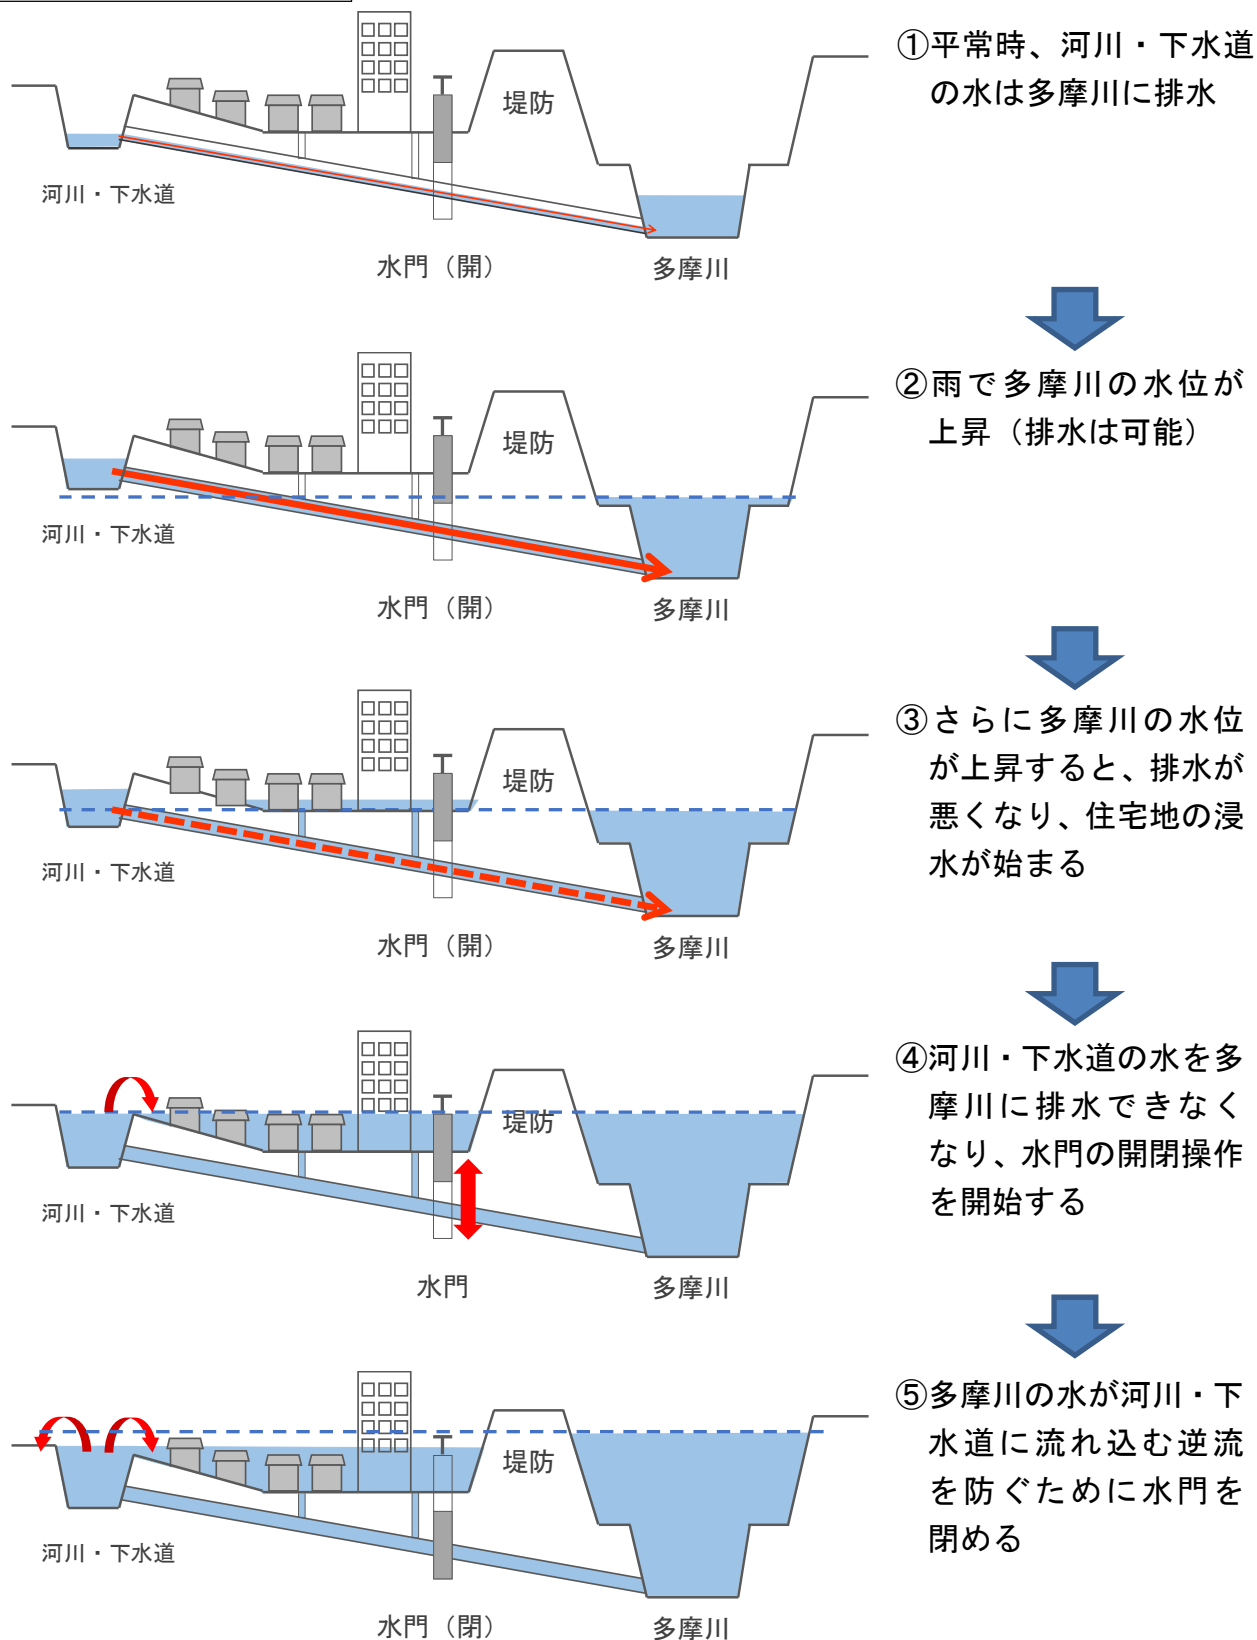
上流側から見た断面図

多摩川の水位上昇と、逆流を防止する水門操作の関係は次の通りである。

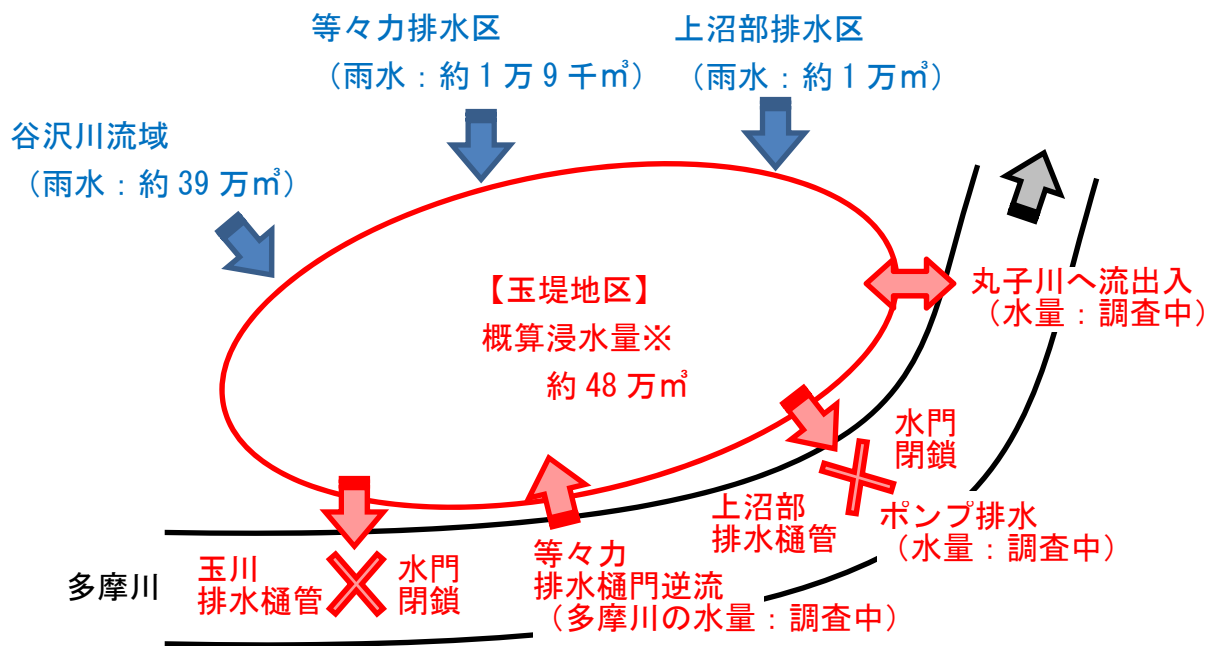
図-27 玉堤地区の浸水イメージ

- ・浸水面：A. P. +11.9m
- ・平均浸水深：0.93m
- ・概算水量：約 480,000 m³ ※下流側の浸水面を低く設定することで、概算水量は下がるものと想定している。

- (谷沢川流域) ・流域面積：834 ha (谷戸川・丸子川の流入分を含む)
 - ・雨量：52 mmと想定 (上用賀雨量局 12日18時00分から23時00分までの雨量)
 - ・流出係数：0.9 (住宅地における断続的な降雨の値として設定)
 - ・概算流入雨量：約 390,000 m³
 - (等々力排水区) ・流域面積：46 ha
 - ・雨量：46 mmと想定 (玉川雨量局 12日18時00分から23時00分までの雨量)
 - ・流出係数：0.9 (住宅地における断続的な降雨の値として設定)
 - ・概算流入雨量：約 19,000 m³
 - (上沼部排水区) ・流域面積：23.5 ha
 - ・雨量：46 mmと想定 (玉川雨量局 12日18時00分から23時00分までの雨量)
 - ・流出係数：0.9 (住宅地における断続的な降雨の値として設定)
 - ・概算流入雨量：約 10,000 m³
- ⇒ 概算流入雨量 約 419,000 m³

※学校のプールに換算すると、約 1,300 杯分の水量となる。
(長さ 25m × 幅 12m × 深さ 1.2m = 360 m³)
