東京外かく環状道路 関越⇄東名

中央JCT北側ランプシールド工事の
「再発防止対策」および「今後の対応」
などに関するご説明

国土交通省 関東地方整備局 東京外かく環状国道事務所
東日本高速道路(株) 関東支社 東京外環工事事務所
中日本高速道路(株) 東京支社 東京工事事務所

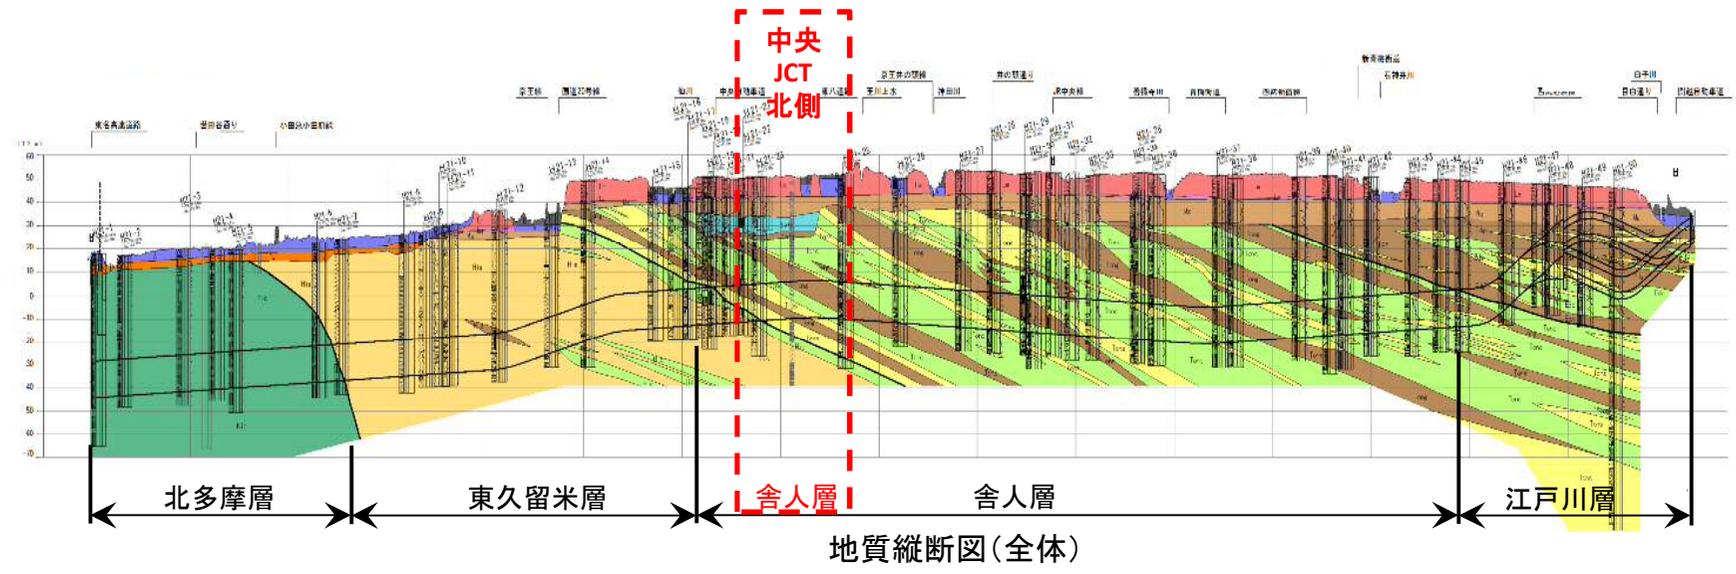
地質縦断面図(全体)

舎人層	
地層	砂礫層、砂層、粘性土層が重なるように交互に分布する地層である。礫層は粘土分が少なく透水性が高く、粘性土層は不透水層である。
地質の状況	<p>【表層】 厚さ15m～20m程度のローム層・武蔵野礫層</p> <p>【掘削断面上部】 砂礫、砂、粘性土層の互層で構成される。</p> <p>【掘削断面】 礫層：砂分と礫分の合計が80～90%を占めており、細粒分に乏しい。 砂層：細砂～中砂が主体となっているが一部、シルト・粘性土の多いものや礫分を含むものが見られ、一部粒度にばらつきがある。 粘土層：試料の大部分で粘土・シルト分が70%以上となっている。</p>

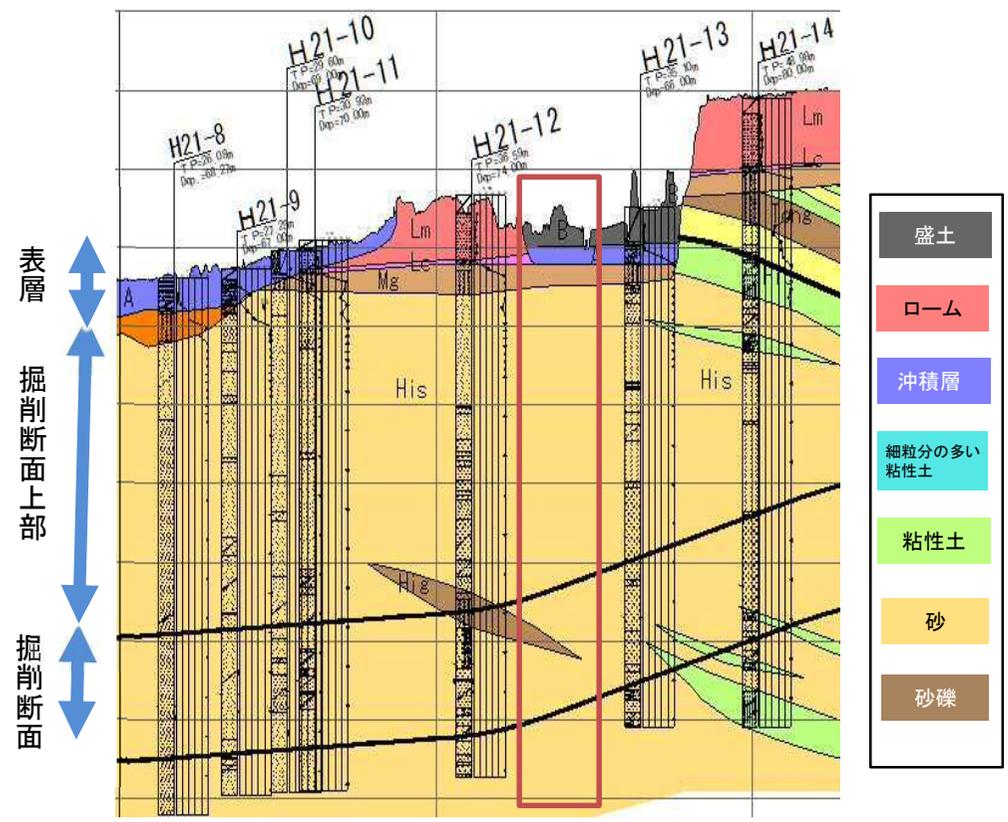
陥没箇所周辺

地質	東久留米層
表層	厚さ5~10mの埋土(他区間より薄い層厚) ローム層・武蔵野礫層
掘削断面上部	単一の砂層で流動化しやすい層が地表面まで連続 (変状が煙突上に伝わりやすい)
掘削断面	細粒分が少なく、均等係数が小さいため、自立性が乏しく、 礫が卓越して介在

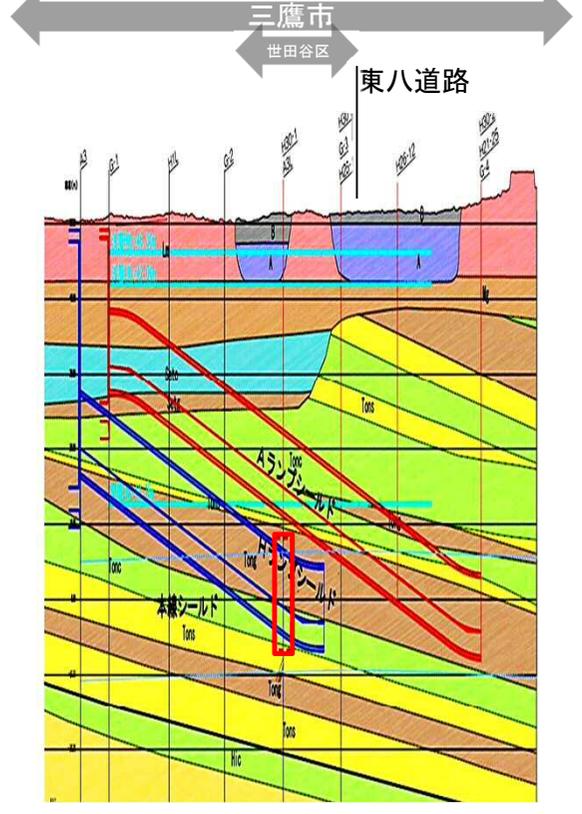
中央JCT A・Hランプ

地質	舎人層
表層	厚さ15~20m程度のローム層・武蔵野礫層
掘削断面上部	砂、礫、粘性土層の互層 流動化しにくい粘土層が全域に存在
掘削断面	互層(礫・砂・粘性土) 全域に粘性土層が介在 細粒分が少ない層が一部存在

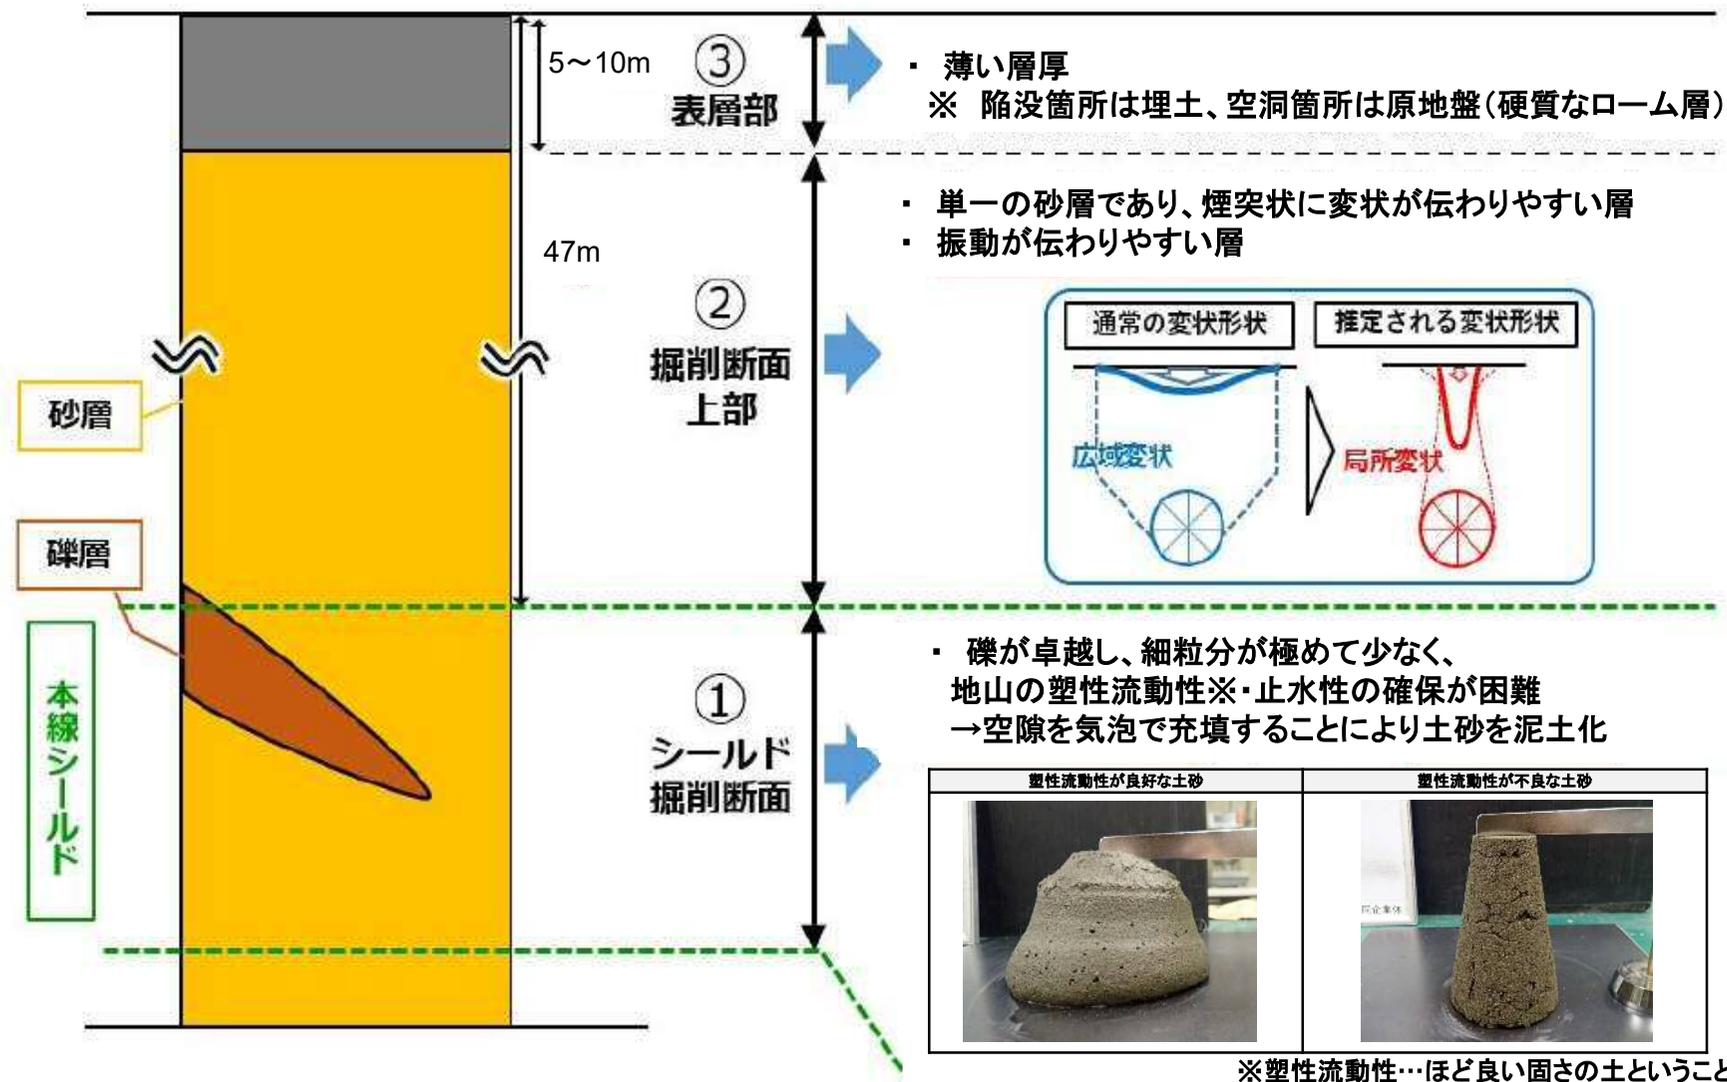
陥没・空洞の推定メカニズム [陥没箇所周辺の地盤]

- 陥没・空洞箇所周辺は、次の全てに該当する、東京外環全線の中で特殊な地盤条件
- ①塑性流動性・止水性の確保が困難な掘削断面、②変状が伝わりやすい掘削断面上部、③薄い層厚の表層部

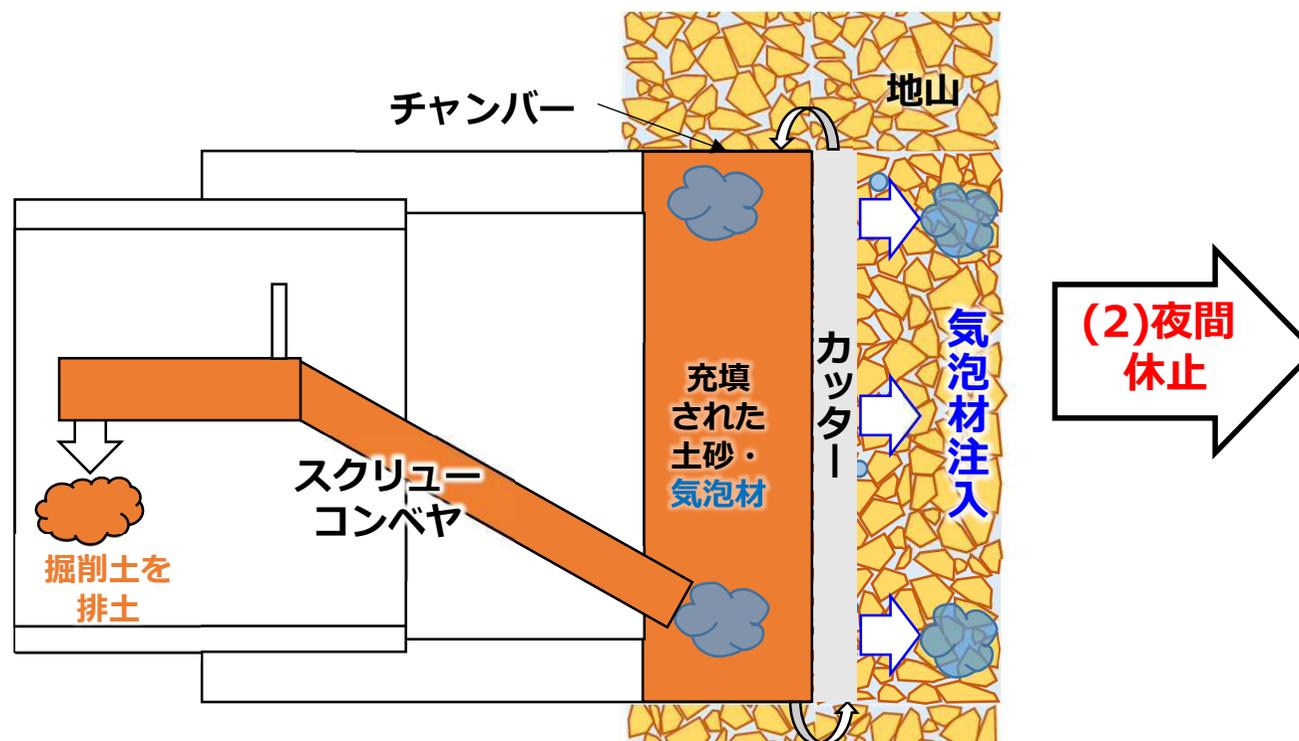
陥没・空洞の推定メカニズム [カッター回転不能に至る現象と解除作業手順]

(1) 昼間(掘進中)

- チャンバー内土圧と地山からの圧力の均衡が取れている状態
- 細粒分・細砂分の減少、礫の介在してくる中で、気泡材の種別変更及び添加量の調整、掘進速度の調整を行いながら掘進を実施
