自動車損傷事故の発生について

1 事故の内容

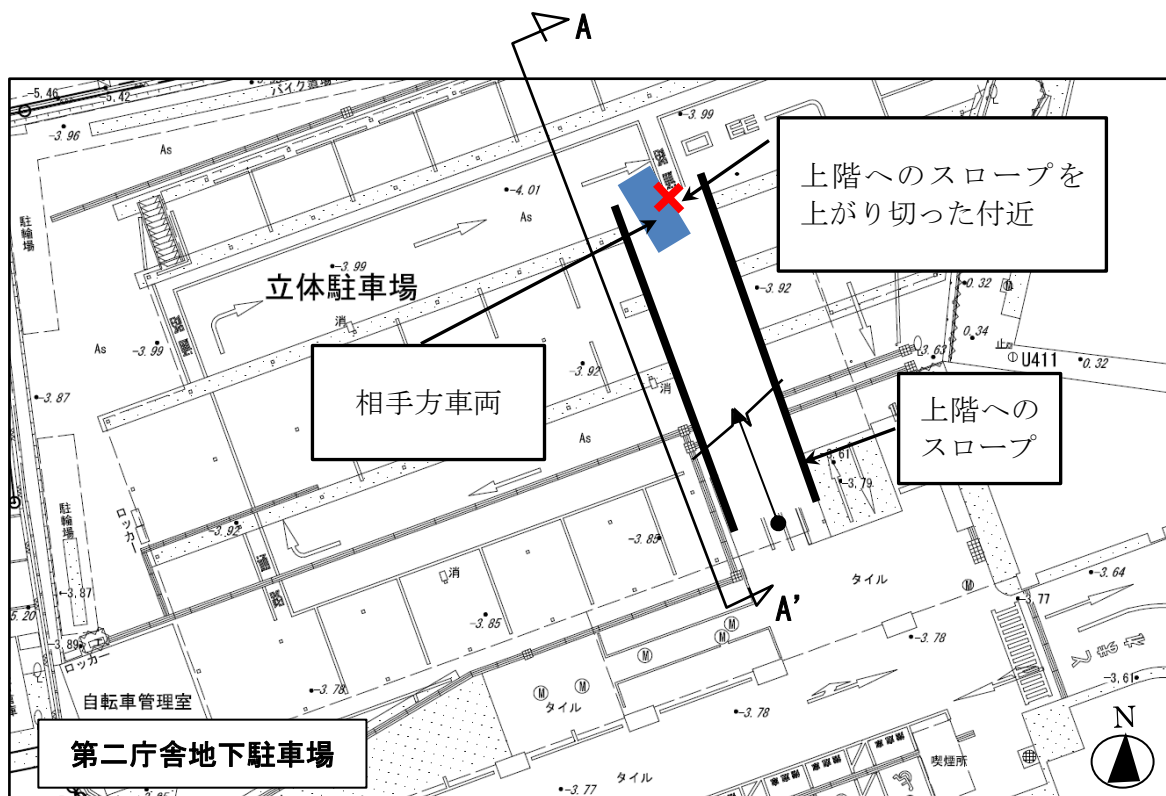
位置図（地下駐車場平面図）

第二庁舎地下駐車場について、当初計画では、令和7年以降、3期工事において解体する予定であったが、庁舎利用者の安全確保の観点から、鉄骨造立体部分の解体工事を前倒しし、令和5年1月初旬から3月下旬にかけて実施する。解体後は、来庁者用の平置き駐車場として、2期工事完了時まで運用する。

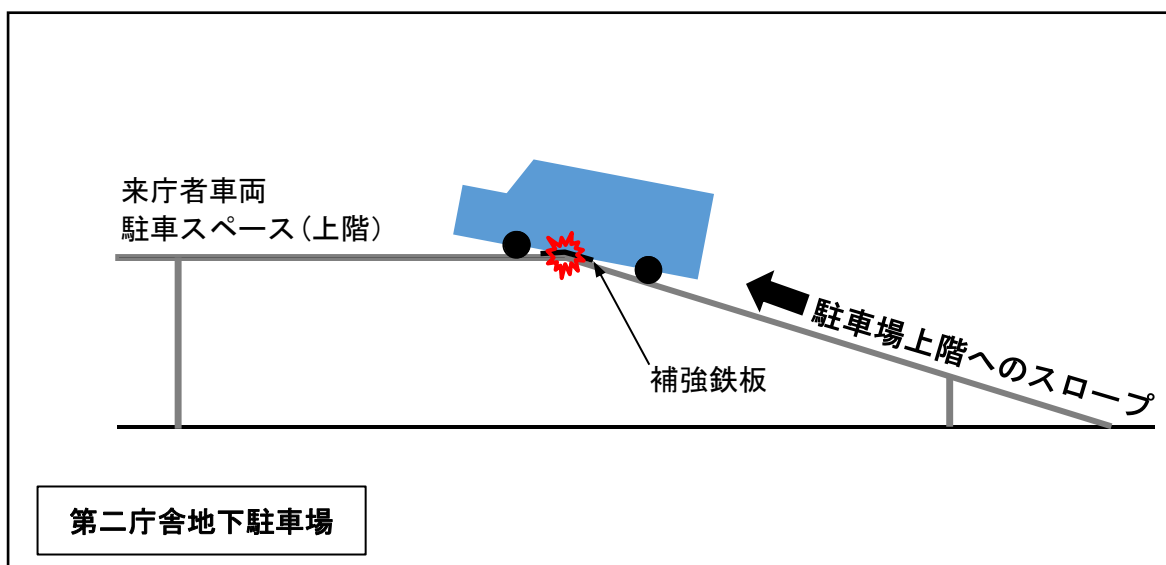
現場概念図（A-A' 断面）

- (1) 発生日時 令和4年6月23日(木) 午前10時頃
(天気：曇り)
- (2) 発生場所 世田谷区役所第二庁舎地下駐車場
- (3) 相手方 乙()
- (4) 事故内容 世田谷区(以下「甲」という)の第二庁舎地下駐車場において、乙の車両が上階に駐車するためにスロープを上っていたところ、スロープ頂上部付近において、補強用で敷設していた鉄板部分が相手方の車両のマフラー等底部に接触し、損傷した。
- (5) 損傷の程度 甲 人身：なし
物損：なし
乙 人身：なし
物損：車両底部を損傷

- (1) 発生日時 令和4年6月28日(火) 午後1時30分頃
(天気：晴れ)
- (2) 発生場所 世田谷区役所第二庁舎地下駐車場
- (3) 相手方 丙()
- (4) 事故内容 甲の第二庁舎地下駐車場において、丙の車両が上階に駐車するためにスロープを上っていたところ、スロープ頂上部付近において、補強用で敷設していた鉄板部分が相手方の車両底部に接触し、車両のパネル部分を損傷した。
- (5) 損傷の程度 甲 人身：なし
物損：なし
丙 人身：なし
物損：車両底部を損傷

月日	区の実施した駐車場の安全対策等
6/10 (金)	(スロープ上部の床パネル部材落下による車両損傷事故が発生。)
6/12 (日)	緊急修繕を実施。暫定的に鉄板を敷設。
6/18 (土)	床パネル落下部分を含め、スロープ頂上部付近に補強用に鉄板を敷設。
7/ 4 (月)	スロープ頂上部付近にゴム製マットを敷設。【今回の対策】
7/24 (日)	立体駐車場メーカーによる点検、補修。
10/15 (土)	立体駐車場メーカーによる再点検、補修。
10/16 (日)
