まち歩き点検当日のスケジュール

(2) B班：世田谷区役所周辺

6.2 まち歩き点検からの意見整理

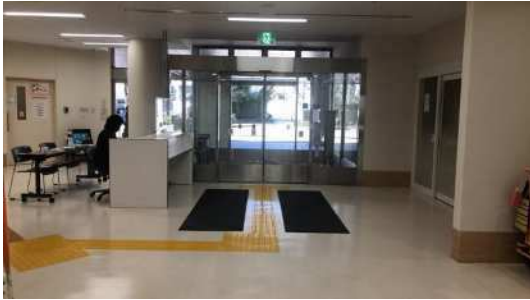
写真 1

項目	良い点	課題点
出入口・通路・駐車場	<ul style="list-style-type: none"> ○自動ドアがある ○通路が広い（写真1） 	<ul style="list-style-type: none"> △水滴よけテントが通行妨げになる △裏庭（東側）から入った時にサインが何もなく分かりにくい △利用者用駐車スペースが少ない
インフォメーション		<ul style="list-style-type: none"> △聴覚障害者対応の案内が足りない △建物玄関前に名称がない（写真2） △まごつく人がいたら受付の人は席を立て案内すべき △案内板に階数が書いて受付位置は正面の方がよい（背後が無防備）いない △受付にある「筆談ピクト」等が分かりづらい（写真3） △手指消毒の説明、液の種類が外国人には分かりづらい
上下移動（エレベーター、階段）	<ul style="list-style-type: none"> ○階段の手すりがしっかりしている ○エレベーター・階段があり、明度差が確保され、点字ブロックもあってよい（写真4） 	
トイレ	<ul style="list-style-type: none"> ○水飲場が2段ある（子供・車いす） ○既成の和便器を流用した重度障害者向けトイレを見て感動（写真5） ○地下にもトイレあり、明るく清潔 	<ul style="list-style-type: none"> △誰でもトイレに音声案内がない △個室が少し入りづらい △会議等多数の人が一度に使う場合、4部屋（個室）欲しい △便器に手すりがあれば利用者の快適性が増す
案内		<ul style="list-style-type: none"> △エレベーター、バリアフリートイレのサイン・位置が分かりづらい △1階案内板の上と下が立っている向きと逆で分かりづらい（写真6） △手書きの施設利用説明書が増えてきている
その他（人的対応（心のバリアフリー）など）	<ul style="list-style-type: none"> ○気さくに話しかけてくださり、質問もしやすい雰囲気視覚障害者用信号発信機に対応 ○UD自販機（点字、低いボタン、取出口）が使える（写真7） ○児童相談所がここにあることは良い 	<ul style="list-style-type: none"> △ボタンに点字があつたりなかったり △建物の形が不自然で使い勝手が悪い △無駄なスペースが多い、もっと案内が必要

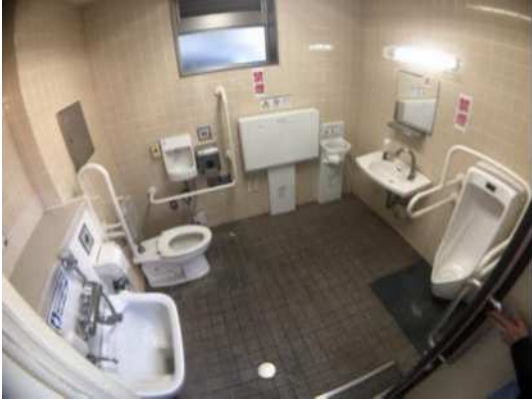
写真 1

項目	良い点	課題点
出入口	<ul style="list-style-type: none"> ○音声案内はよい ○広い（写真1） 	<ul style="list-style-type: none"> △左右フェンスが工事現場と間違いやすい（写真2） △ピクトグラムのマークが小さい △もったときちんと表示してほしい（道路側にも案内を） △鳩の糞はどうにかならないか △ピンクのドアは女性用のみと間違え、誰でもトイレの表示をもっと大きくすべき（写真3） △汚い手書きや、内容が分かりづらい掲示が増え、怖くて入室しづらいため、定期的なプロの見直しが必要（写真3）
室内の設備	<ul style="list-style-type: none"> ○よい場所にある、当時の行政担当者は偉い（地元の声をよく聞いてくれた） ○清掃も行き届いている 	<ul style="list-style-type: none"> △広すぎる △どちらかにユニバーサルベッドがあるとよい △小・大便器に手すりがない（写真5） △機器やドアの開閉等、使用説明が分かりづらい、 △小便器下のシートは、清掃作業の非効率化や室内悪臭の要因になっているのでは △子連れは床がきれいなトイレを使いたい
音声案内	<ul style="list-style-type: none"> ○ゆっくり全体説明があった 	<ul style="list-style-type: none"> △音が大きすぎる △右側のトイレには音声案内がない

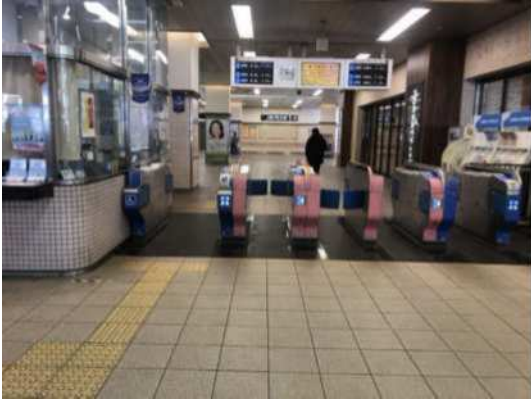
写真 1

項目	良い点	課題点
改札口	<ul style="list-style-type: none"> ○公衆電話がある ○車いす用の広い改札あり（写真1） 	<ul style="list-style-type: none"> △パンフレット置場を別に置けばすっきりする、なくてもよいのでは △もっとシンプルな構造でよい
窓口・券売機	<ul style="list-style-type: none"> ○ちゃんとBF対応できている ○触知板（視覚障害者用）がある（写真2） 	<ul style="list-style-type: none"> △券売機のタッチパネルが、車いすだと位置が高い（写真3） △きっぷを買う人が少ないためか、券売機側の窓が閉まっており声をかけにくい、改札に面した側のみ開いている（写真4）
通路	<ul style="list-style-type: none"> ○広いスペースのままですっきりとしている、案内板等も分かりやすい ○自転車通過の人もいなくなり、押している ○イベント広場として使うアイデアはよい ○市場等のイベントがあっても駅前に通路が確保されている 	<ul style="list-style-type: none"> △交通遅延時の視覚聴覚者への表示が見当たらない △通路内を自転車に乗って走られると危ないので注意を △駅前の長時間の駐車はよくない、北側も難しいが考える必要がある △レンタル傘置きや、宅配受けロッカー他、区報配布スタンド等の床設置物が増えている、壁付けや集合ユニット型にする等の簡素化が必要
案内	<ul style="list-style-type: none"> ○梅ヶ丘駅周辺の案内図があり、外国語対応であった ○駅前の案内板はだんだんとよくなっている（写真5） ○北と南が分かりやすい ○点字案内板はよい ○音声案内もある 	<ul style="list-style-type: none"> △3年前にうめとぴあと合わせて新しくした点字等はなかった △案内板のUni-Voice機能は、GPSの関係で使えていない
その他（人的対応（心のバリアフリー）など）	<ul style="list-style-type: none"> ○Ys マート、OX の駐輪場はいつもきれい ○経堂、豪徳寺に比べると改札前がすっきりしている

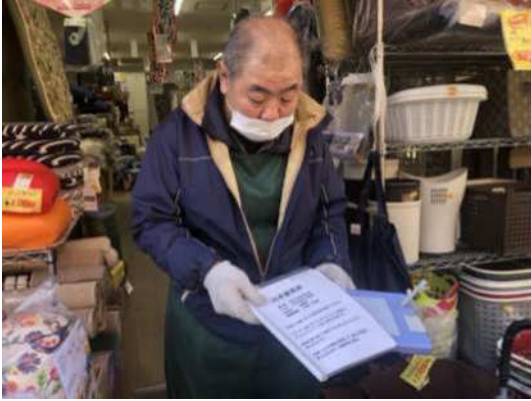
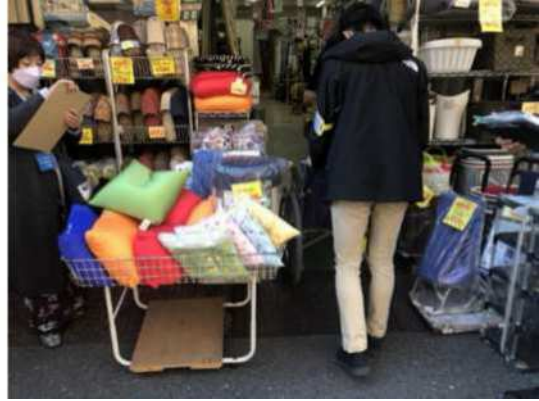
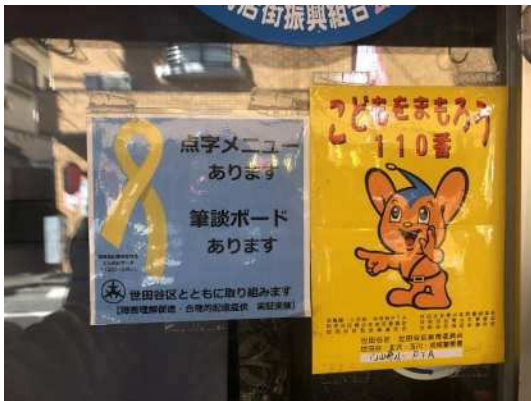
項目	良い点	課題点
出入口・通路	○入口段差スロープ・点字メニュー、筆談ボードはよい（写真123）	△店に案内表示をもっとはっきり出してほしい △店員への研修 △車道に人が歩いており、歩道に自転車、商品陳列、大型看板などがはみ出しており歩きづらい（写真45）
その他（人的対応（心のバリアフリー）など）	○できるだけ工夫をしている（車いす対応等） ○なじみの商店街になると、店員さんにケアしてもらえる（写真6） ○区のUD精神をよく理解していて、とても好意的	△商店街を含め、街の隅々までもっと広まって欲しい

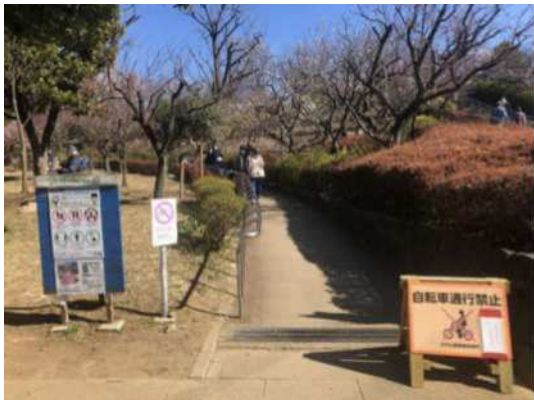
写真 1

項目	良い点	課題点
出入口	<ul style="list-style-type: none"> ○出入口は非常にきれいになった ○正面の段々の景観はよい ○車止めの間隔、ベビーカー通過可能 	<ul style="list-style-type: none"> △駐輪場は土日酷くなるため、何か工夫をしてきれいにしたい △バイクと自転車の置き場所を分けて考えるべき △正面からバリアフリーの道までが少し遠い △エレベーターがあるとよい
園路	<ul style="list-style-type: none"> ○スロープと階段の併設 ○土日シートを敷き、楽しんでいるのはよい 	<ul style="list-style-type: none"> △車いすで通るには坂がきつい（写真1） △ベンチはもう少しあってもよい
トイレ	<ul style="list-style-type: none"> ○表示板にはっきり表示されていてよい（写真23） ○園内の名所にも表示されている 	<ul style="list-style-type: none"> △やや古くなっている △バリアフリー対応の新しい多機能なものが必要
案内	<ul style="list-style-type: none"> ○案内板はよくなった（QRコード）（写真23） 	<ul style="list-style-type: none"> △トイレの場所のサインと出入口のサインの表記がなく、分かりにくい △根津山のいわれをどこかに示してよいのでは △茶室2つはもっと有効活用してほしい（中村汀女の宣伝も必要） △630m（一周）という散歩道の案内が欲しい △周辺道路の名前が分かりにくい △スロープの案内がないので、（バリアフリールート）、出入口の案内板にはっきり分かる表示がほしい
その他（人的対応（心のバリアフリー）など）	<ul style="list-style-type: none"> ○公園周辺の点字ブロックルート案内の設置 	<ul style="list-style-type: none"> △マンホールトイレの上に自転車が 多い △子どもが道路に飛び出さないか少し心配

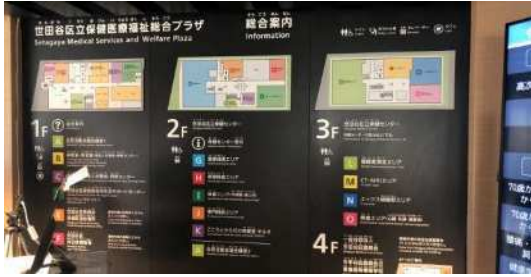
写真 1

項目	良い点	課題点
出入口・通路	<ul style="list-style-type: none"> ○スロープ、自動ドア、広い通路、分かりやすいサイン、手すり2段 ○壁に無駄な貼紙がなく、清潔である、新しい表示も増えてきていて分かりやすい（写真1） ○入口前の石材ベンチに梅の花の模様があって素敵 ○シンプルで歩きやすく、心地よい ○誘導ブロック凸部の高さが室内外で異なる ○広々として子どもが騒いだり、走っても余裕があるのが嬉しい 	
駐車場		△障害者用が足りない
上下移動（エレベーター、階段）	<ul style="list-style-type: none"> ○手すりを含め、点字シールがあった（写真2） ○広い ○非常用階段がエレベーター横にあり、とても分かりやすい 	△消毒スプレー（エレベーター前）は車いすの人には届かない
トイレ	<ul style="list-style-type: none"> ○ユニバーサルベッドあり ○バリアフリースイレと、男女トイレ内にもオストメイト、ベビー対応ブースがあり（写真3） ○衝突防止ミラーあり 	<ul style="list-style-type: none"> △ピクトグラム表記が分かりづらい △男女別、用途別がより望ましい △入口近くにあるのがよい、 △音声案内もよい △男女共用トイレのサインがあるが、共用トイレではなかった（写真4）
授乳室	<ul style="list-style-type: none"> ○広い 	<ul style="list-style-type: none"> △個室の椅子が2つあるが少し窮屈、コロナの時は密ではないか △扉表示は「赤ちゃん室」となっており、設置基準や呼称、ピクトの統一が必要（写真5） △仕切りがほしい（プライバシー）
案内	<ul style="list-style-type: none"> ○親切に対応してくれる（写真6） ○見やすいサイン（明度差、黒に白文字）（写真7） ○隣のセンターとの統一感がある（点字ブロックも連続） ○東側のイベントスペースがよい（写真8） ○見通しがよいため、サインがなくても行き先が分かりやすい 	<ul style="list-style-type: none"> △音声案内が反応しすぎに思うため点検すべき △視覚・聴覚障害の方に対するアピールが弱いので、研修をすべき △誘導ブロックの破損があり改修を △豪徳寺、山下からの案内がもう少しあればよい △補足サインがトイレ、エレベーターにあり、分かりやすい（写真9）

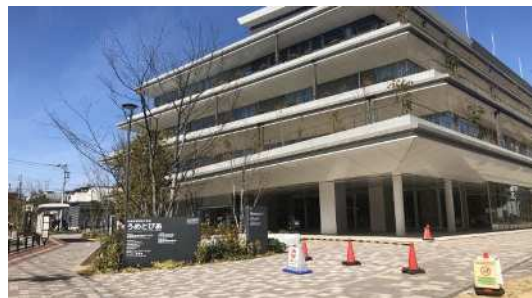
写真 10

その他（人的対応（心のバリアフリー）など）	<ul style="list-style-type: none"> ○障害のある方が働ける場があるのがよい ○車いすでベランダに出られる ○バス停前後は横断歩道がないのがよい ○開かれた施設（道路と一体となって、境界がない）がよい、誰でも自由に入れる（写真10） ○ベンチがあり、座れるのが嬉しい ○落ち着いた空間である 	<ul style="list-style-type: none"> △自動販売機に点字がない △建物はよくできているが、ソフト面はまだやるべきことの洗い出しが必要 △駐輪場以外に自転車が止められており、強風で倒れていた、注意喚起表示の他、運用面での迅速な対応も必要

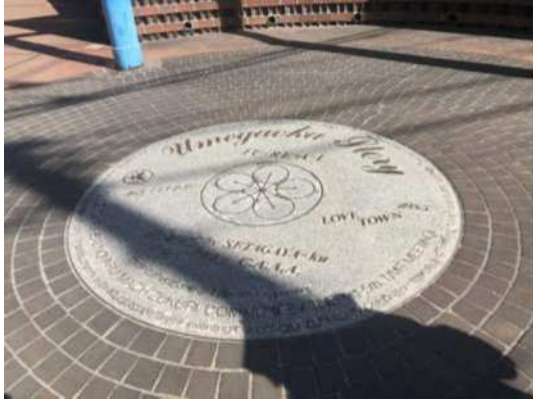
写真 1

項目	良い点	課題点
歩道	<ul style="list-style-type: none"> ○梅丘西の東西横断歩道にエスコートゾーンがあることはよい ○雑然としていたものがすっきりとしてきた（点字ブロックもしっかりしている） ○154号線は心地よい幅員、素材で構成され、住民連携の痕跡が残ることで、レガシーも感じられる（今後も1980年代のまちづくりの思想継承を望む）（写真1） ○ガードレールがあり、歩道とフラットにしている（写真2） ○緑道の歩車分離は小さな子連れには嬉しい ○子どもが遊んだり、休憩、飲食できそうな高さの花壇やベンチが多い ○双子の子連れベビーカーもゆったり通れる 	<ul style="list-style-type: none"> △車道との段差が大きすぎたり、小さすぎたりしているところがある △塀やガードレールの落書きは消すべき △図書館前の道から抜け道間は、車で飛ばす人がいるので注意 △赤堤通り（うめとびあ前）は、車道との間の柵の設置間隔が開いているため、見通しの悪いにも関わらず横断する人が多い △道がガタガタだと、生まれたての赤ちゃんの乗ベビーカーでの脳の影響が気になる
交差点（横断歩道、信号機など）	<ul style="list-style-type: none"> ○段差をなくしているのはよい（写真3） ○サークルがあるのはよい ○警察署前の交差点に素敵なモニュメントが敷かれている（思い出の場所として残すこと、モニュメントの説明板があるとよい、歴史を感じられる）（写真4） ○記念の敷石のいきさつに感動した（このような運動があちこちで残されるとよい） 	<ul style="list-style-type: none"> △レンガ敷きの歩道は味わい深いですが、路盤沈下による不陸や凹凸が生じており、雨天時には水たまりも生じ、不快な点もある（素材や工法の再考を望む） △音響式信号機がある所とない所があった（エスコートゾーンも）
案内	<ul style="list-style-type: none"> ○レガシープレートで場所を認知できる（写真4） ○街の人々、各施設の協力を感じる ○通りに名称があることはよい（区が心がけて付けている） 	<ul style="list-style-type: none"> △誘導ブロックの連続性について、設置位置に統一性がない △図書館前の信号に、歩行者用の「公園入口、図書館入口」の表示があってもよい △この道は「走行禁止」「乗り入れ禁止」「通行禁止」等、言葉だけの注意看板が多く、何を求めているか分かりづらい

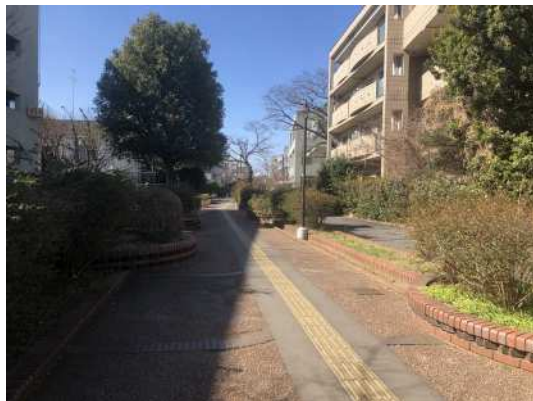
写真 5

その他	<ul style="list-style-type: none"> ○音響式信号機、エスコートゾーンが充実されている ○自転車あまり少なく、飛ばしていない ○インターロッキングでデザインされた歩道、車止めなど、歩いて楽しくなる工夫がされている（写真5） ○昔は荒れていた場所もあったが、みんなの力で本当によい場所になった 	<ul style="list-style-type: none"> △駅前案内板にスマホによる仕組みが活用できなくなっているため、改善を △誘導ブロックの破損があり、改修を △消防、警察、区、中学校、光明学園との継続的な更なる連携が必要

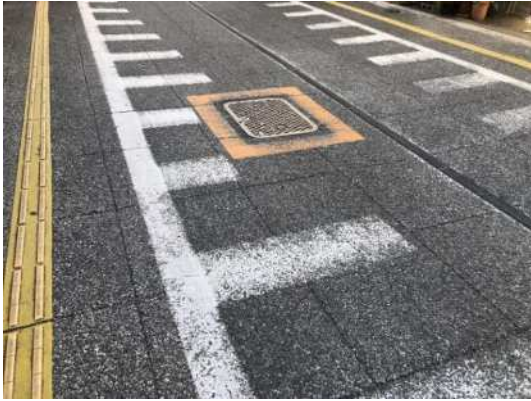
写真 1

項目	良い点	課題点
歩道	<ul style="list-style-type: none"> ○中央排水口のアイデアは画期的、商店街などの狭い道路を車いすで通るとカマボコ形をしているので通りにくい、負担なく通れそう（写真1） ○誘導ブロックが半分の幅（15cm）なので車いすでも通りやすい（写真2） ○電信柱が道の片側だけなのがよい（写真2） 	
交差点（横断歩道、信号機など）		<ul style="list-style-type: none"> △交差点には、地域の案内図、区役所の庁舎図に矢印と後〇〇m の表示があるとよい △距離の短い横断歩道なので、スクランブル交差点のように一度に渡りきれるとうれしい
案内	<ul style="list-style-type: none"> ○案内板が茶に白ヌキの文字なので、はっきりとして見やすい（写真3） 	<ul style="list-style-type: none"> △路面標示の案内があるが、下を向いての確認はしづらい（写真4） △駅改札の案内と道路上の案内サインとが連動していないので、駅側のサインにも区役所方面などの表示があるとよい（写真5）
その他

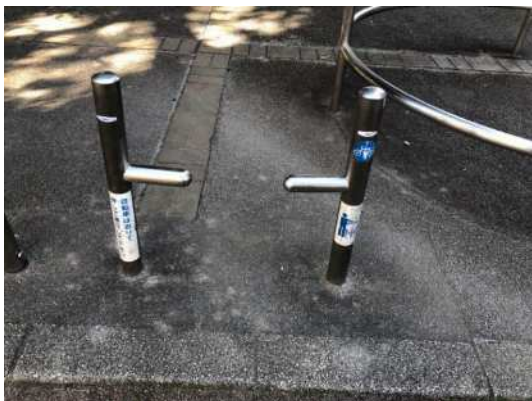
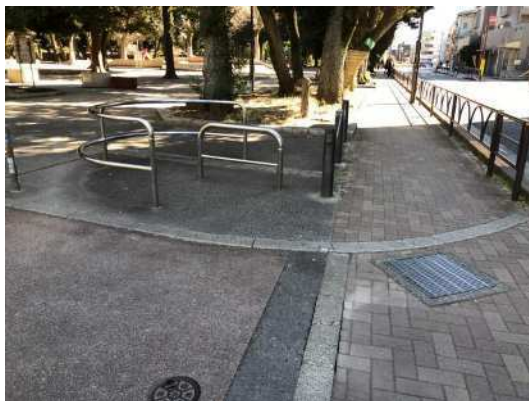
項目	良い点	課題点
出入口	<ul style="list-style-type: none"> ○入口に自転車進入禁止の車止めがあつてよい（写真1、2） ○段差がなくよい ○自転車置場が広くとられている（写真3） 	<ul style="list-style-type: none"> △メインの出入口のみ車止めがあるが、途中にはなく、自転車が入り放題 △ベビーカー、車いすなど、多少幅が大きいものは曲がって入らなければならない不便さがある（写真2）
園路	<ul style="list-style-type: none"> ○透水性園路が滑りにくく歩きやすい ○ほとんど段差がなく、小さい子どもでも危なくない ○自然環境に対応した看板「ハトにエサを与えないで下さい」があり、これからの生態系に必要 	<ul style="list-style-type: none"> △誘導ブロックがトイレまでであるとよい △車いすでのトイレへの経路が道に書いてであると嬉しい
トイレ	<ul style="list-style-type: none"> ○車いすトイレの入口に庇があり、雨の時など助かる（写真4） ○比較的新しい、ガラスブロック保護 ○男女トイレの手すりはいよい 	<ul style="list-style-type: none"> △「使用中」のサインが小さく、車いすに対応したものであるとよい △夏は暑そう、換気扇があつてよい △トイレ前に屋根付きのベンチがあると交流に繋がる △照明が暗い △トイレットペーパーが1ヶ所しかない（左右に欲しい） △カギが小さく、青（開）、赤（閉）の表示も分からない △ドアスライドが、最後まで開いた時、手が届かない（ドアの間口が大きいため）
案内		<ul style="list-style-type: none"> △視覚障害者が1人では、点字案内板、誘導ブロックがないため散歩が困難 △園内の施設、遊具、注意事項などの点字表示されている案内板があるとよい（英字、ハングル、中国語あると更によい）
その他（人的対応（心のバリアフリー）など）		<ul style="list-style-type: none"> △フリガナが振つてあると、正しく「心のバリアフリー」 △フラワーポッドの角が危ないので、丸くするか、やわらかなものにするとうよい（写真5） △自動販売機が高い場所にあつた △自転車置場から自転車のはみ出ししているため通りにくい所があつた

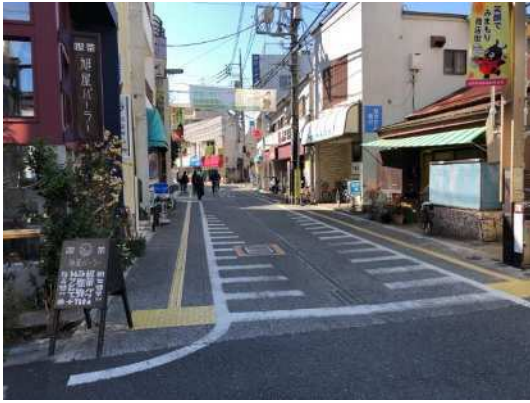
写真 1

項目	良い点	課題点
出入口・通路	<ul style="list-style-type: none"> ○地域社会との共生の横断幕があり、やさしい商店街のイメージアップに繋がる（写真1） ○店主に笑顔があり、好感が持てた ○段差がなく、店と直前の道路がフラット（写真2、3） ○自動ドアは車いすでの出入りにはありがたい 	<ul style="list-style-type: none"> △各お店に「耳マーク」、「筆談器あります」があると入りやすい。 △会計時に、前向き（お客さん方向）に金額などが表示されるとよい △イヤホンの貸出しは行われていないようで少々残念
その他（人的対応（心のバリアフリー）など）	<ul style="list-style-type: none"> ○あちこちにベンチがあり、高齢者にはありがたい ○AM ラジオでお店の紹介しており、おかみさんデーでふれあい、コミュニケーションが向上 ○商店街のお店のメニューが低い位置でよい（写真4） 	<ul style="list-style-type: none"> △設備費用がかかるが、多くの方が一人で店に入れる自動式ドアだと助かる △初めての試みらしいので、もっと車いすで入れるアピールが欲しい △出入口（段差）などの区と店の協定があるとよい △新築物件には協定（バリアフリー）を設けた方がよい △街のどこかに誰でもトイレと案内が欲しい △トイレの看板が全くない △商店街の入口付近にお店の資料があればよい △商店街をひとつのスーパーマーケットとして、商店街の出入口に買い物カートを設置してはどうか（買い物した後、カートに乗せ、気軽に買い物ができる商店街として、「やさしい商店街」のイメージアップに繋がる）

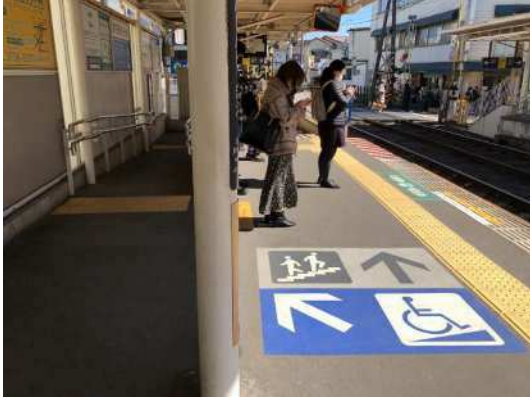
写真 1

項目	良い点	課題点
ホーム	<ul style="list-style-type: none"> ○ホーム転落防止用の内方線付き誘導ブロックが設置されている ○床面の車いす用スロープの案内表示が大きくて見やすい（写真1） 	
上下移動設備（階段、スロープ）	<ul style="list-style-type: none"> ○斜路の勾配（5%）はよい（写真2） ○手すりは点字表記でよい ○床表示が大きくてよい ○表示が黒地に白文字でよい（写真3） 	△区役所に近い出口に階段しかないのが残念
通路	○手すりの先端部分に点字案内表示、又2段式の手すりがあり、安全で安心して通路を歩くことができる	
案内		<ul style="list-style-type: none"> △行き先の駅前の案内板に「あと〇〇分」の表示があるとよい △駅を出た所に、地域の地図と矢印の案内（区役所→）があるとよい △ホーム上部の案内板にも区役所の文字を入れて欲しかった △地面に区役所への案内はあったが、目線の高さにも欲しかった（写真4）
その他（踏切や周辺状況など）	<ul style="list-style-type: none"> ○誘導ブロックが踏切すぐから付けられていた（写真5、7） ○踏切内のレールの前後の床仕上げはノンスリップでよい（写真6） 	<ul style="list-style-type: none"> △駅内、その近くにトイレがないのが残念 △線路に対して直交するライン引きが欲しい

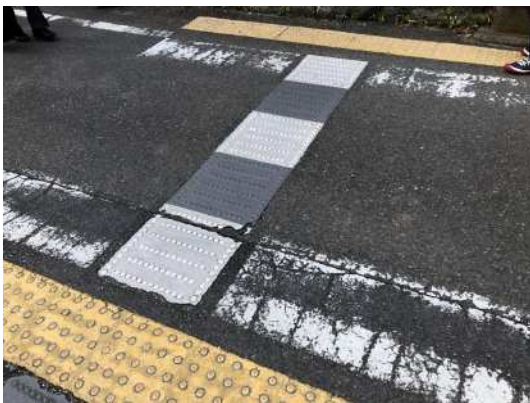
写真1

項目	良い点	課題点
歩道	○（信号機のない）横断歩道、交差点に白・灰のブロック（エスコートゾーン）があった（写真1）	△歩道の花壇がレンガで作られ、角があり、転倒した時にぶつかる可能性がある（Rを付けたり、柔らかいものを取り付ける等すべき、「施設整備マニュアル」にも記載すべき）（写真2） △踏切から右側にあった誘導ブロックが、公園の横断歩道を境に左側に移った △第六天前の誘導ブロックが片側
交差点（横断歩道、信号機など）	○音響式信号のスイッチがタッチレスだった（写真3）	
案内		△トイレの案内表示の看板が全くない
その他

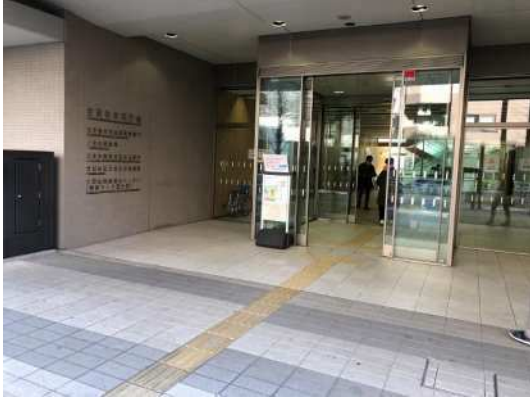
写真 1

項目	良い点	課題点
出入口・通路	<ul style="list-style-type: none"> ○庁舎前は広く、ベンチがあってよい ○誘導ブロックが道路から建物の中まで続いている（写真1） ○植栽ますの縁なし（写真2） 	
駐車場		<ul style="list-style-type: none"> △1台のみ（地上出入口付近）（写真3） △車いす駐車場が道路のそばにあるため、雨の日に屋根があるとよい（写真3） △車いす駐車場は世田谷図書館にはないため、他施設のものを使用
上下移動（エレベーター、階段）	<ul style="list-style-type: none"> ○車いす対応EVあり（写真4） 	
トイレ	<ul style="list-style-type: none"> ○子ども用の便器があり、親としては助かる ○介護ベッド（着替え台）があるのでよい ○ベビーチェアのある少し広めのトイレがある 	<ul style="list-style-type: none"> △トイレ前に待ち時間を有効活用できる椅子があると交流に繋がる △誰でもトイレの扉にストッパーがない。 △誰でもトイレに突出サインがない（写真5） △誰でもトイレの使用中の表示を分かりやすいものに △通常のトイレも引き戸にして中を広くしてもらいたい △誰でもトイレの扉がすぐに閉まってしまう点は要改善 △使用中の時間の制限を表示 △コンセントを隠す（目的外の無断使用禁止）
授乳室		<ul style="list-style-type: none"> △図書館にミルクに使えるお湯（給湯器）があるとよい △入口が引き戸でない
案内	<ul style="list-style-type: none"> ○案内板の難しい漢字にフリガナがしてあり、理解しやすい（写真5） ○1階案内板が見やすい ○呼出しインターホンが上下2つある ○サインは素晴らしく、よく配慮されている（写真6） 	<ul style="list-style-type: none"> △図書室サービスカウンターの表示が高いと、車いすの方は見えないので何とかしたい

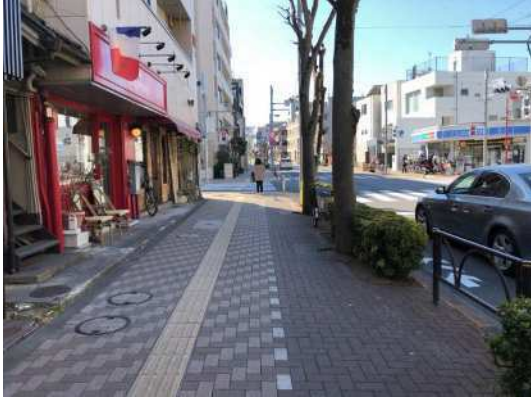
写真 1

項目	良い点	課題点
歩道	○歩道が広く、ゆったりとして歩きやすい（写真1）	△車止めを変えてはどうか（てんかん症の方等は、突然倒れることがあり、目先に角張った固いものが無ければと思う）（写真2） △歩道の金属製の車止めも、先端部分を柔らかいゴム製などに替えてはどうか
交差点（横断歩道、信号機など）	○坂を下った信号に大きめで分かりやすい音響式信号機のスイッチがあった（写真3、4）	
案内		△交差点付近にあった案内サイン板の位置が悪く、少し歩道が狭くなっている（飛び出しがあっても車が気づきにくい）（写真4）
その他		△区役所西通りから区役所へ行くには、坂道を登らなくてはいけないので、区役所西通りから入りやすいように、新庁舎内にエスカレーターかエレベーターを設置して、各庁舎に行けるとよい（写真5）
