## リニア中央新幹線「調査掘進での確認結果に関する説明会」の開催状況について

東海旅客鉄道株式会社（以下「JR 東海」という。）が中央新幹線第一首都圏トンネル新設（北品川工区）の調査掘進（北品川非常口から約 270m）での確認結果に関する説明会を開催したため、開催状況について報告する。

中央新幹線第一首都圏トンネル新設(北品川工区)

## 調査掘進での確認結果に関する説明会

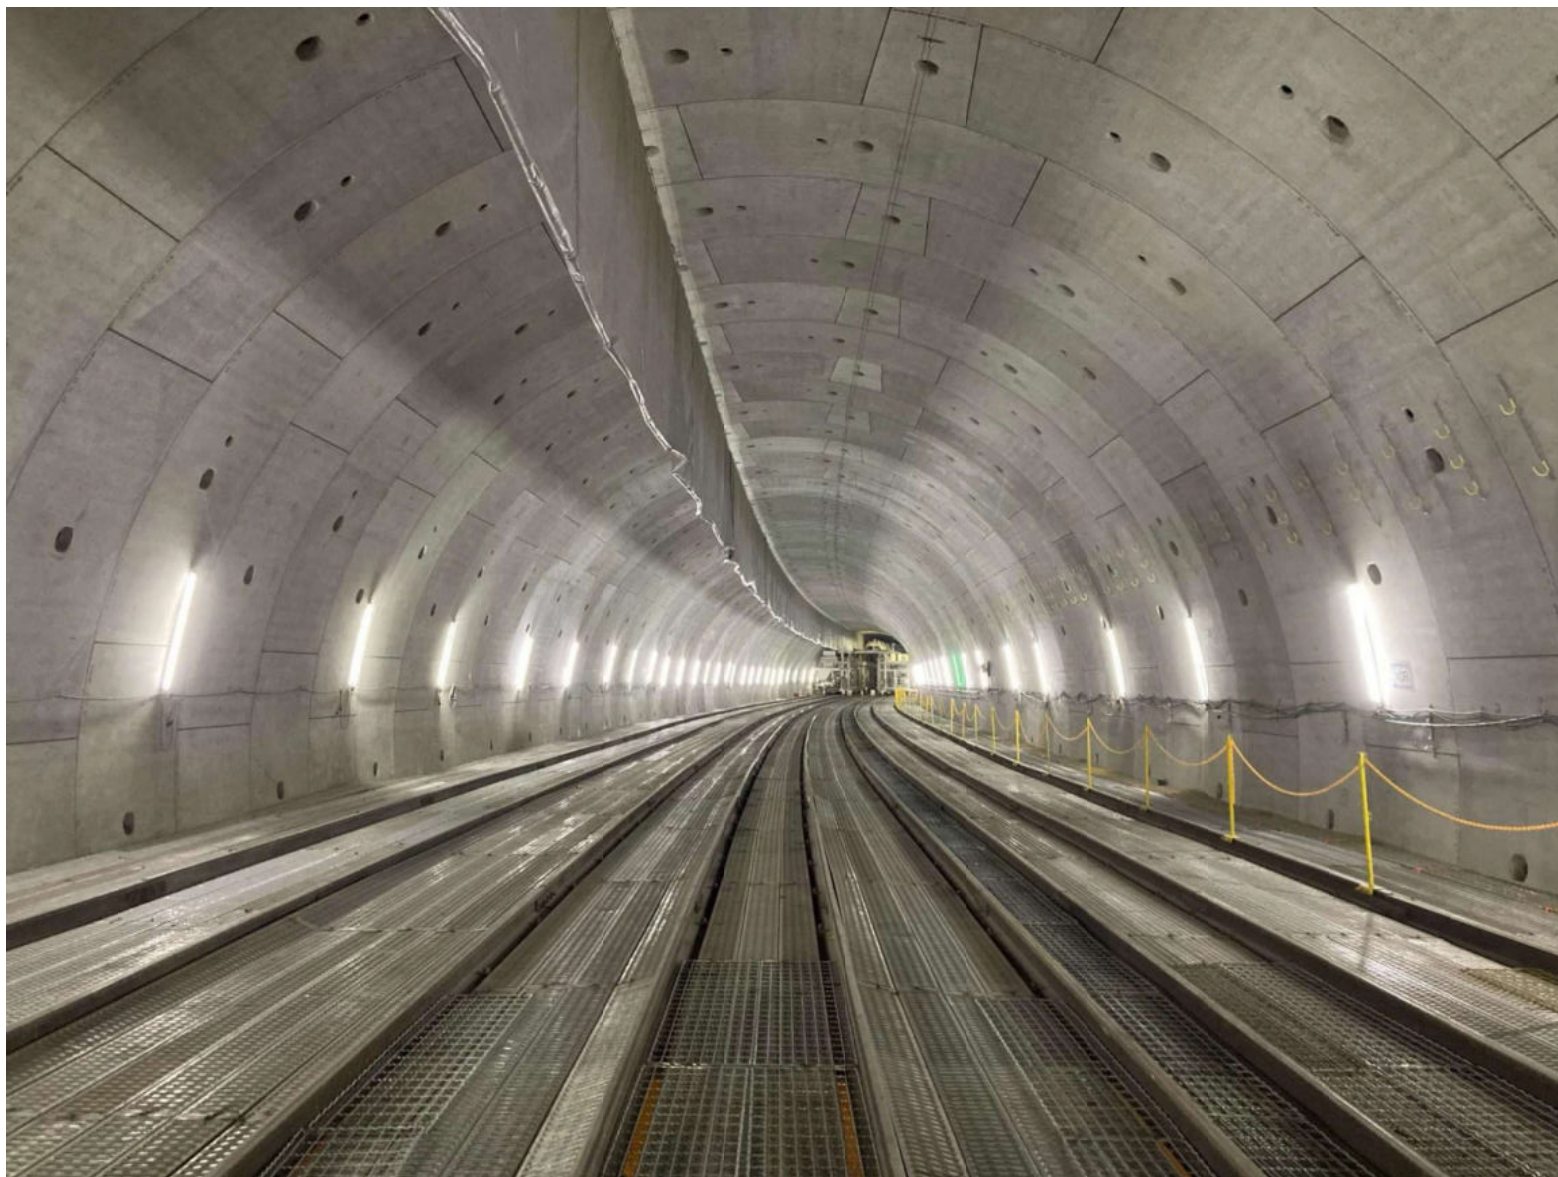
北品川工区のトンネル内の状況(2024年11月19日 撮影)

## 調査掘進完了後のトンネル内の状況

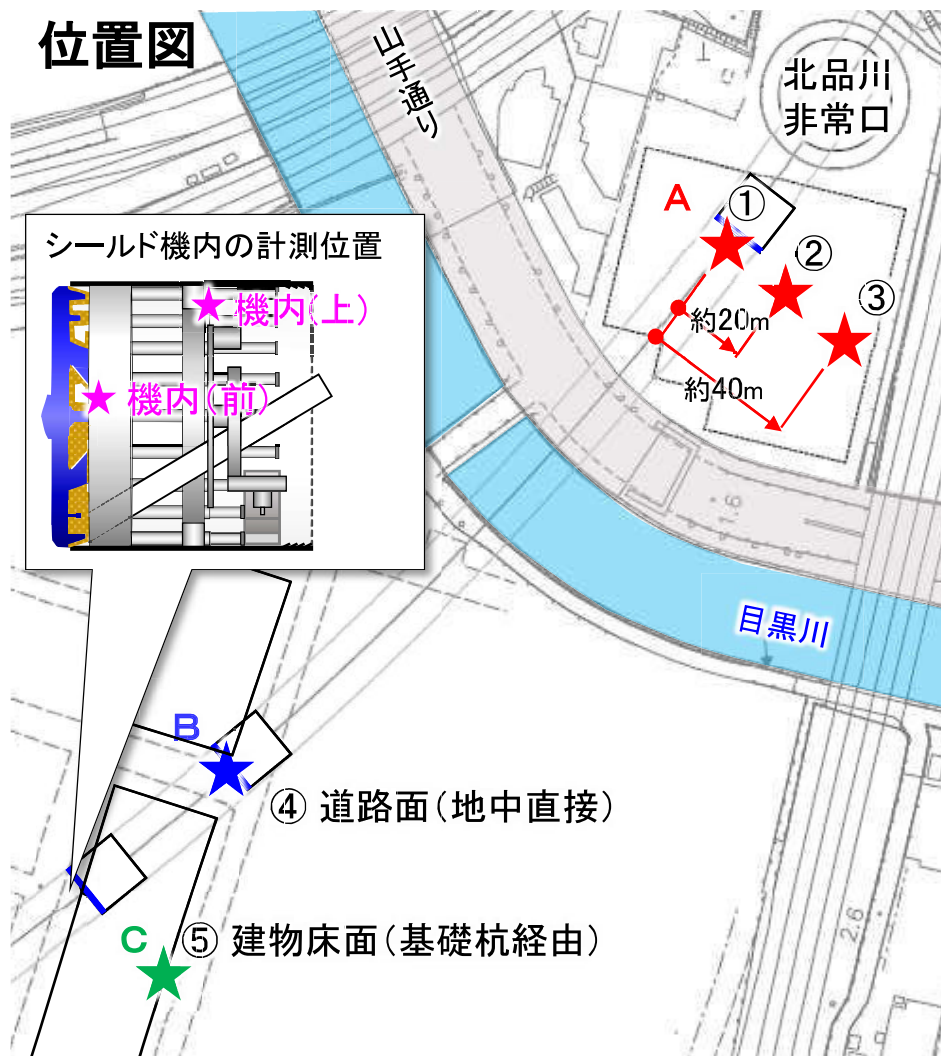
#### 位置図

地上での振動・騒音の計測値はともに掘進停止時と掘進中でほとんど変わらず、掘進による影響は確認されませんでした。また、シールド機内で発生する振動は、地中を伝わって地上に達するまでの間に減衰していることを確認しました。

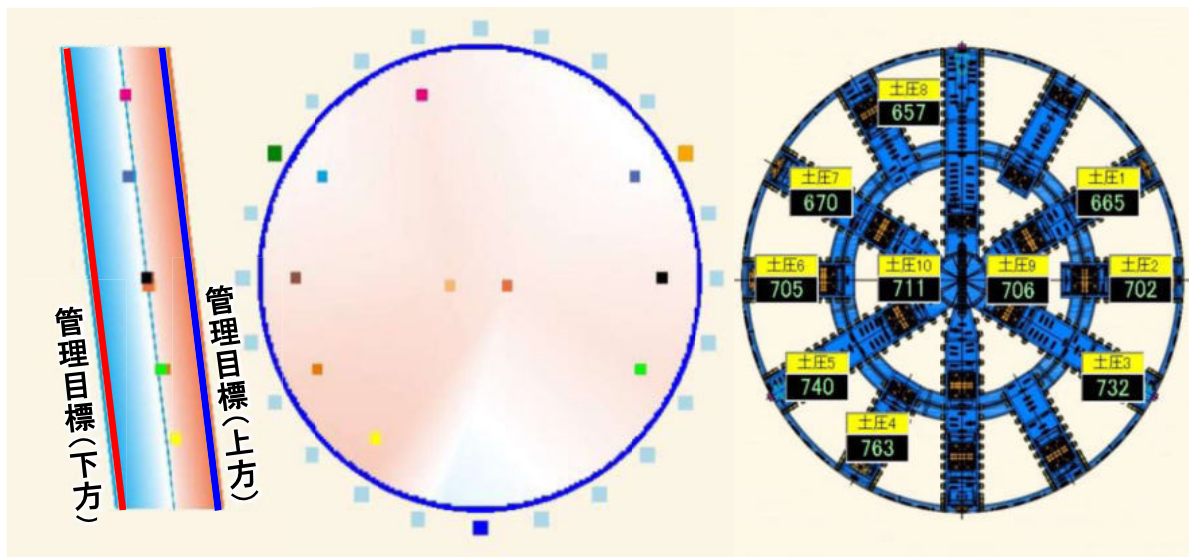
管理モニターの表示(掘進距離約170m付近)

- 泥土圧を適切に保持するため、管理モニターを通じてリアルタイムで監視を行い、掘削断面内の上下左右の圧力差等を注視しながら掘進しました。
- 泥土圧が管理目標値内に収まるよう調整しながら、掘削断面内でバランス良く保たれた状態で掘進し続けられることを確認しました。

今後の本格的な掘進においても、地質状況に合わせ、適切な泥土圧の設定を行い、「泥土圧が管理目標値に収まること」や「泥土圧が掘削断面内でバランス良く保たれた状態にあること」を確認していきます。

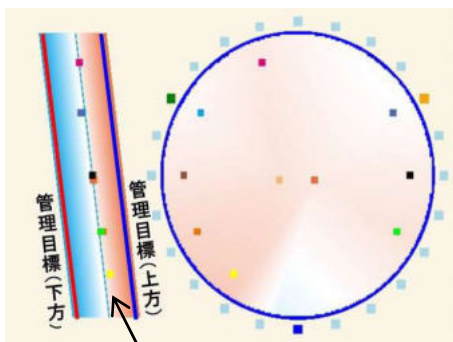
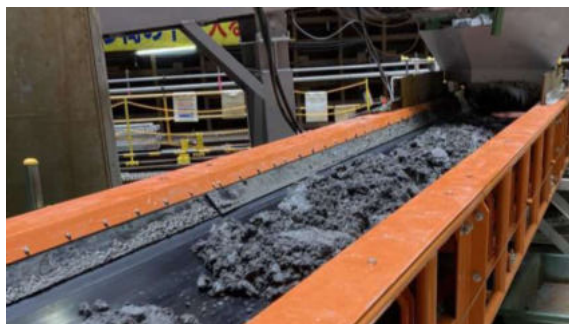
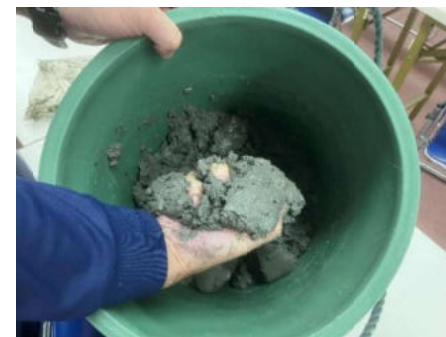
- 掘削断面内の上下の圧力状態を監視しながら、チャンバー内の泥土を、掘進中はもとより停止時も材料分離を起こしていない状態に保ちました。
- チャンバー内の泥土を土砂サンプリング装置で採取し、塑性流動性が保たれている状態にあることを直接確認しました。

チャンバー内泥土圧の圧力勾配

排出された土砂の様子

今後の本格的な掘進においても、地質に合わせて適切な添加材を混合攪拌し、チャンバー内の泥土を良好な状態に保っていきます。

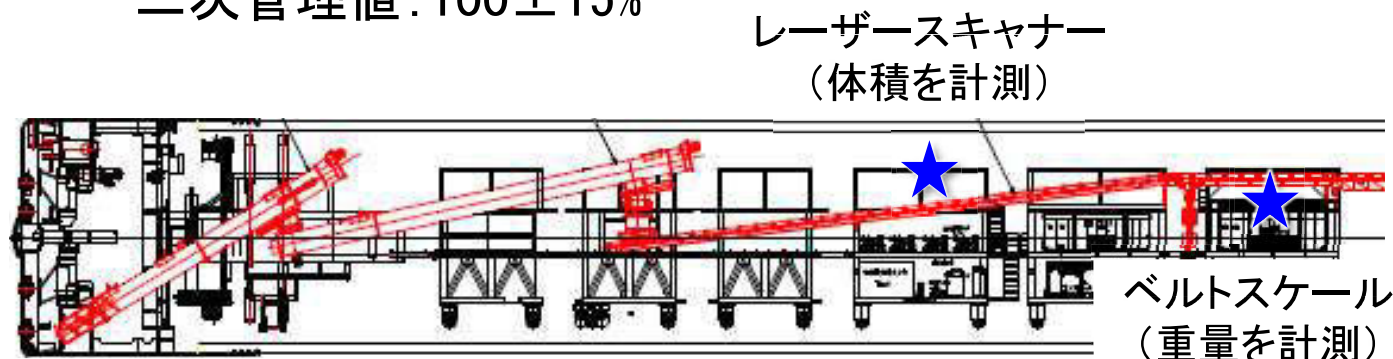
- ・取込み土量は、「対トレンド取込み率」、「対理論土量取込み率」それぞれの計算を行い、継続して管理値を超過した状態にならないように管理しました。

- ・「対トレンド取込み率」および「対理論土量取込み率」はいずれも概ね一次管理値内に収まり、**取込み土量を適切に管理できることを確認しました。**
