## 樹 木 点 検 調 査 書

| 樹 木 No. | NO44- 236 |
| 所 在 地 | 世田谷区上用賀四丁目36番 |
| 点 検 日 | 令和7年1月9日 |

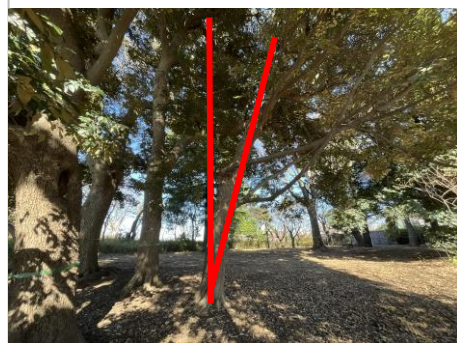
被圧され幹が傾斜している

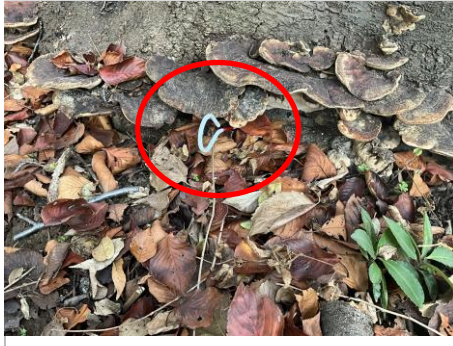
約 25 cm

②鋼棒貫入異常
