## がけ・擁壁等 防災対策方針 (素案)

世田谷区

令和8(2026)年9月 時点

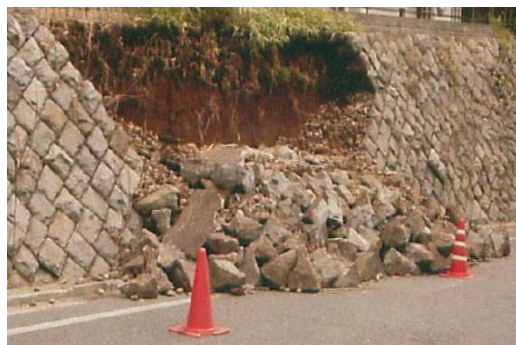
区においても、地震や降雨による擁壁の崩壊が発生しています。平成23(2011)年に砧地域で練石積み造擁壁が地震により崩落し、平成25(2013)年には玉川地域で台風によって空石積み擁壁(大谷石)が崩壊しました。

地震による練石積み擁壁の落下  
(砧地域)

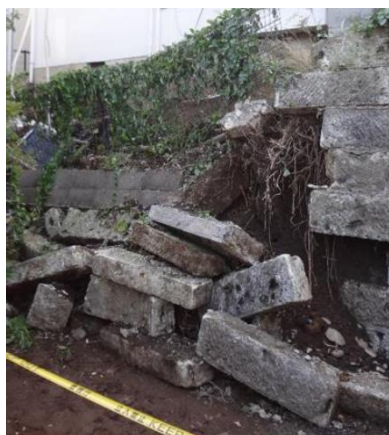
降雨による空石積み擁壁の崩壊  
(玉川地域)

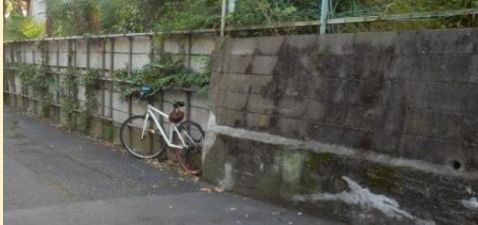
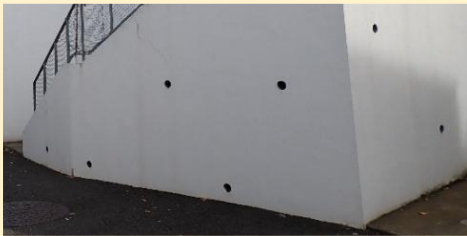
平成27(2015)年度当時は、擁壁として万年塀を使用し、ふくらみなどが発生していましたが、敷地内の建築にあわせ、法令等に認められる種類の擁壁である鉄筋コンクリート擁壁が築造されました。令和7(2025)年度時点の擁壁の健全度判定は「高」となっています。

| | 平成 27(2015)年度 | 令和 7(2025)年度 |
|---|---|---|
| 分析<br>結果 | <ul style="list-style-type: none"><li>・ 万年塀に土圧がかかっており、ふくらみと傾斜が生じている。</li></ul> | <ul style="list-style-type: none"><li>・ 鉄筋コンクリート擁壁が築造されている。</li><li>・ 健全度判定「高」</li></ul> |
