東京外かく環状道路工事現場付近での陥没事故に関する説明会の
開催結果の概要について

令和3年4月2日～7日説明会 開催結果の概要

東京外かく環状道路工事現場付近での 地表面陥没事象等について

東日本高速道路(株) 関東支社 東京外環工事事務所

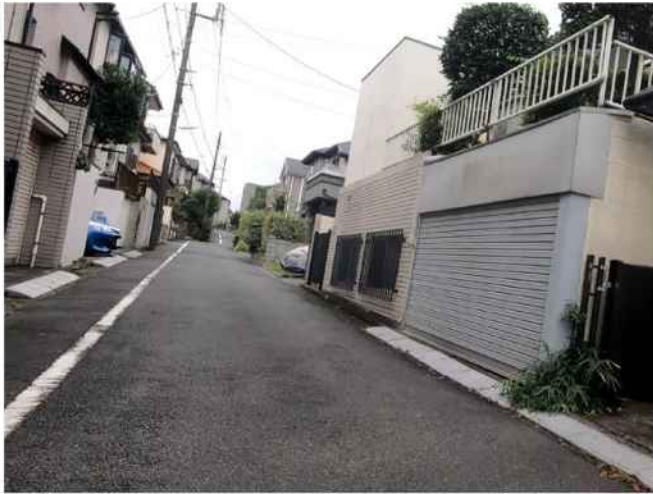
写真1 陥没箇所の事前状況写真(2020年7月30日)

- ・令和2年10月18日に調布市東つつじヶ丘2丁目において、道路の陥没事象が発生しました。
- ・9時30分頃から沈下発生を確認し、12時30分頃陥没が発生しました。

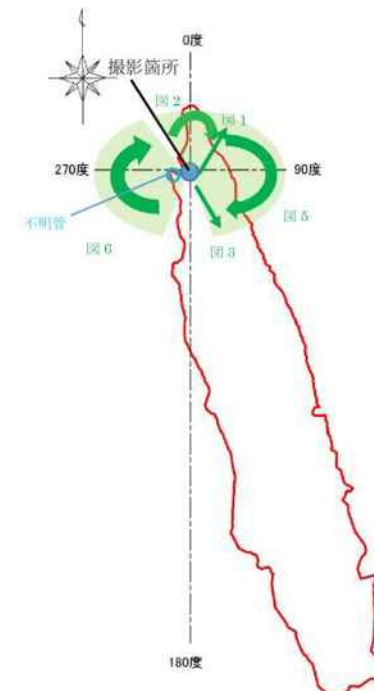
図4 空洞①箇所図

11月 3日 陥没箇所から約40m北にて、幅約4m×長さ約30mの空洞①を確認(11月24日充填作業完了)

・上部にローム質土層、下層に砂礫層が確認できます。空洞内部に地下水が溜まっており、ローム層の断面は地下水があり滑らかで洗われたように見えます。また、空洞部には用途不明なヒューム管が存在していることも確認しました。

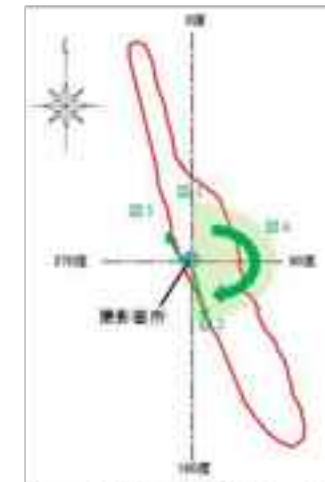
図3 空洞の構造図

11月21日 陥没箇所から約30m南にて、幅約3m×長さ約27mの空洞②を確認(12月3日充填作業完了)

- ・天盤は、ローム質土層(凝灰質粘土)が分布していることを確認しました。
- ・側部の礫層には、細粒分が付着している部分と水で洗われた部分が見受けられます。
- ・部分的に砂礫層の段差、抜け落ちた箇所も見受けられます。

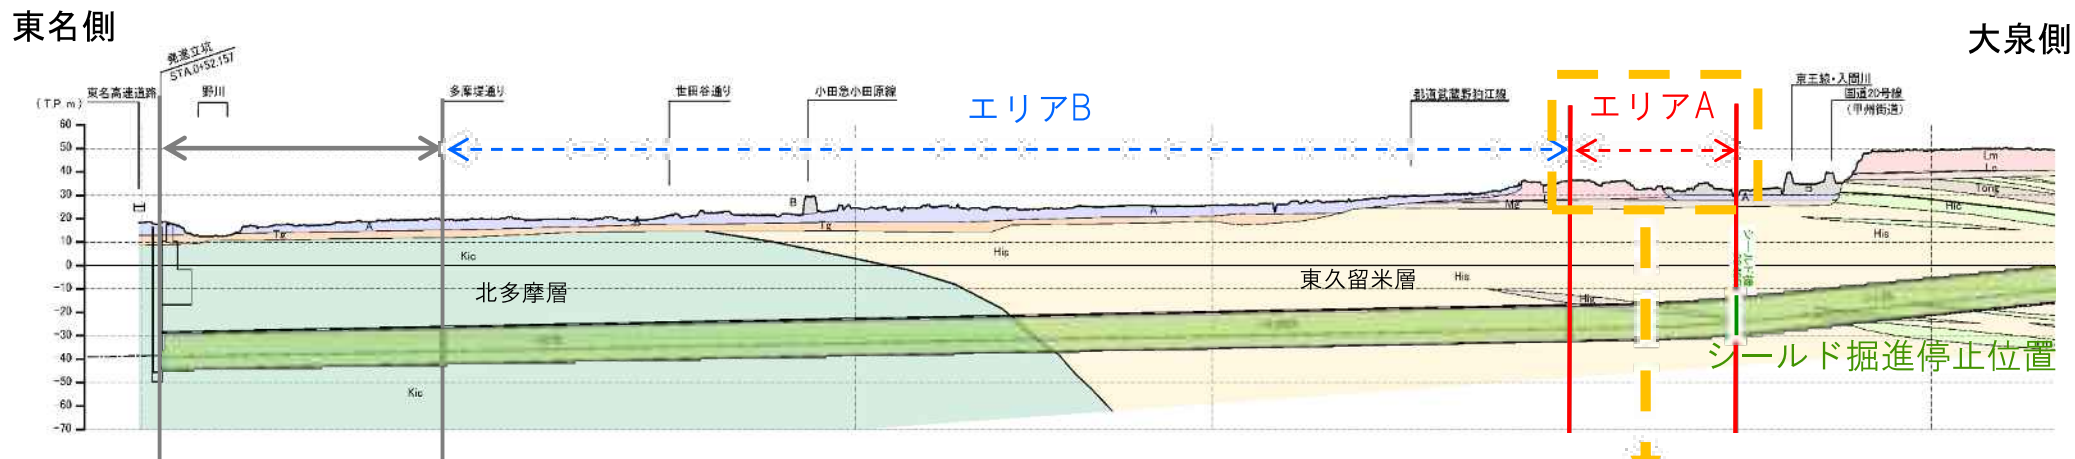
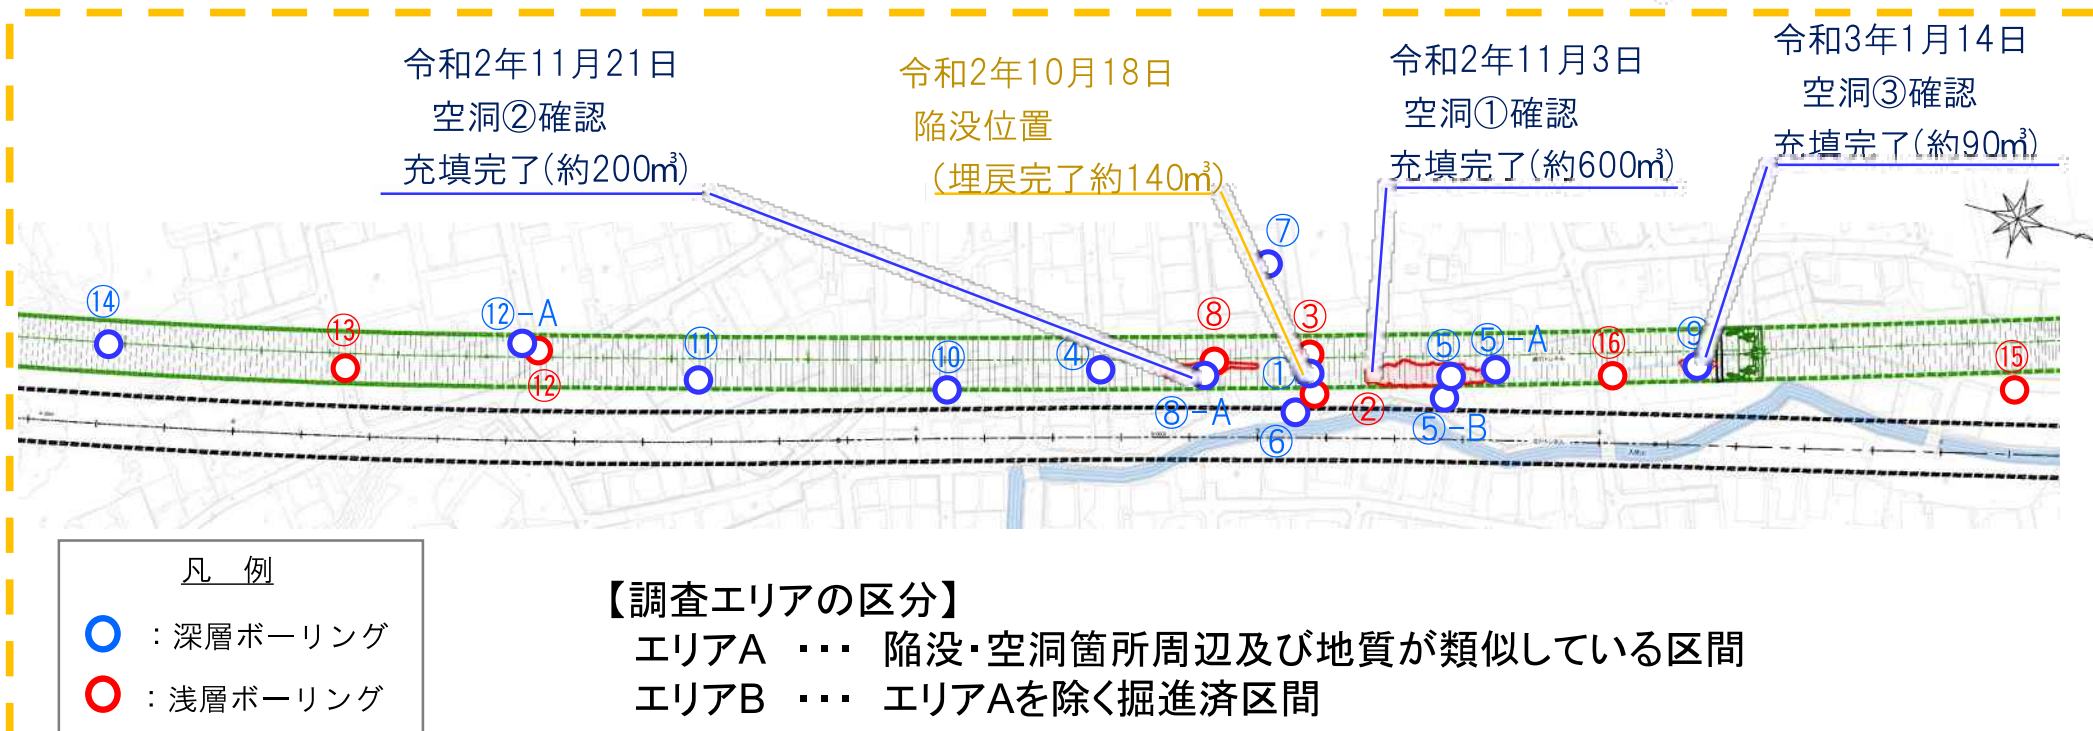
・陥没・空洞箇所周辺のボーリング調査について下図に示します。

- トンネル縦断方向について、ボーリング④～⑨までの区間において地盤の緩みが確認されました。
- ボーリング④～⑭においては、地盤の緩みは確認されておられません。
