令和6年6月13日  
烏山総合支所  
地域振興課

## 烏山総合支所駐車場における車両損傷事故の発生について

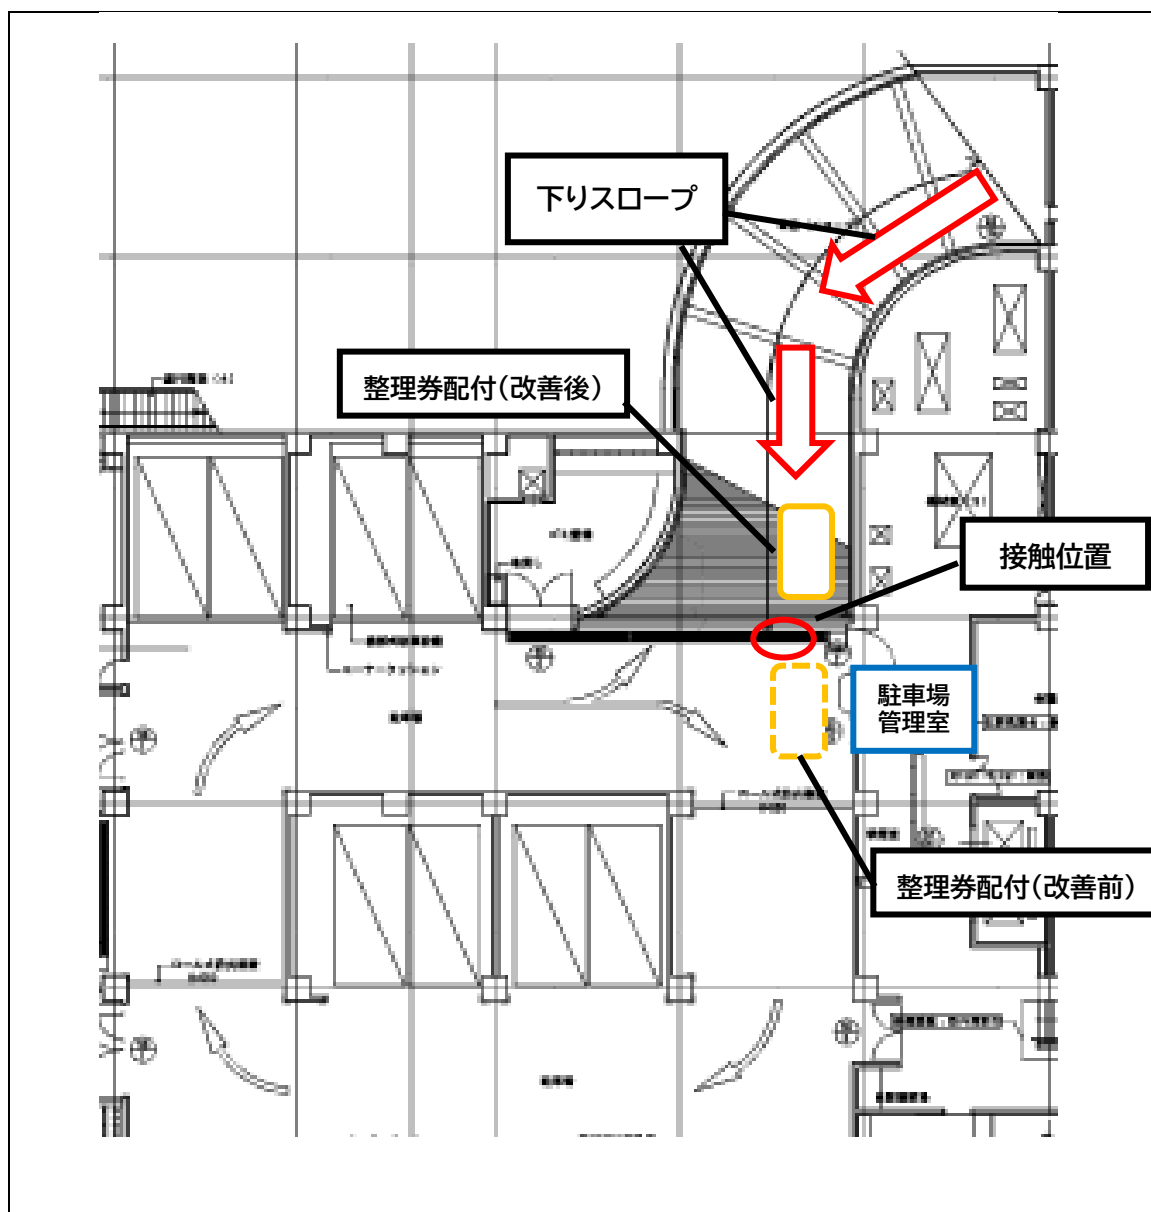
現場詳細図

- (1) 発生日時 令和6年5月28日(火)午後3時10分頃
- (2) 発生場所 烏山総合支所 地下駐車場
- (3) 相手方 乙( )
- (4) 事故内容 烏山総合支所に来庁するため、乙が運転する車両が地下駐車場スロープを下ってきた際、スロープ最下部に設置してあるグレーチング(金属製の格子状の蓋)の連結金具に、乙の車両のフロント下部が接触し、車両に損傷を与えたものである。  
乙車両はスロープの傾斜により減速が十分ではなかったことが推測されるものの、グレーチングの連結金具は、車両が頻繁に通過する部分に設置されており、経年により数ミリ程度の浮きがあったものと推測される。
- (5) 損傷の程度 乙車両のフロント下部のえぐれ及びフロント部分の割れ等の損傷

- (1) 事故発生後、乙とは誠実かつ公正に示談交渉を行っている。
- (2) グレーチングの連結金具を取り外すとともに、別の連結方法や連結が必要ないグレーチングへの変更など、業者とも相談しながら改善を進めていく。
- (3) 来庁車両のスロープ最下部での減速を促すため、駐車場管理員が手渡している整理券の配付位置を、スロープを降りきる手前で配付するように改めた。
