第4回 東京外環トンネル施工等検討委員会 有識者委員会

地表面陥没箇所周辺の調査の進捗状況について

令和2年 11月 27日

東日本高速道路株式会社関東支社東京外環工事事務所
鹿島・前田・三井住友・鉄建・西武特定建設工事共同企業体

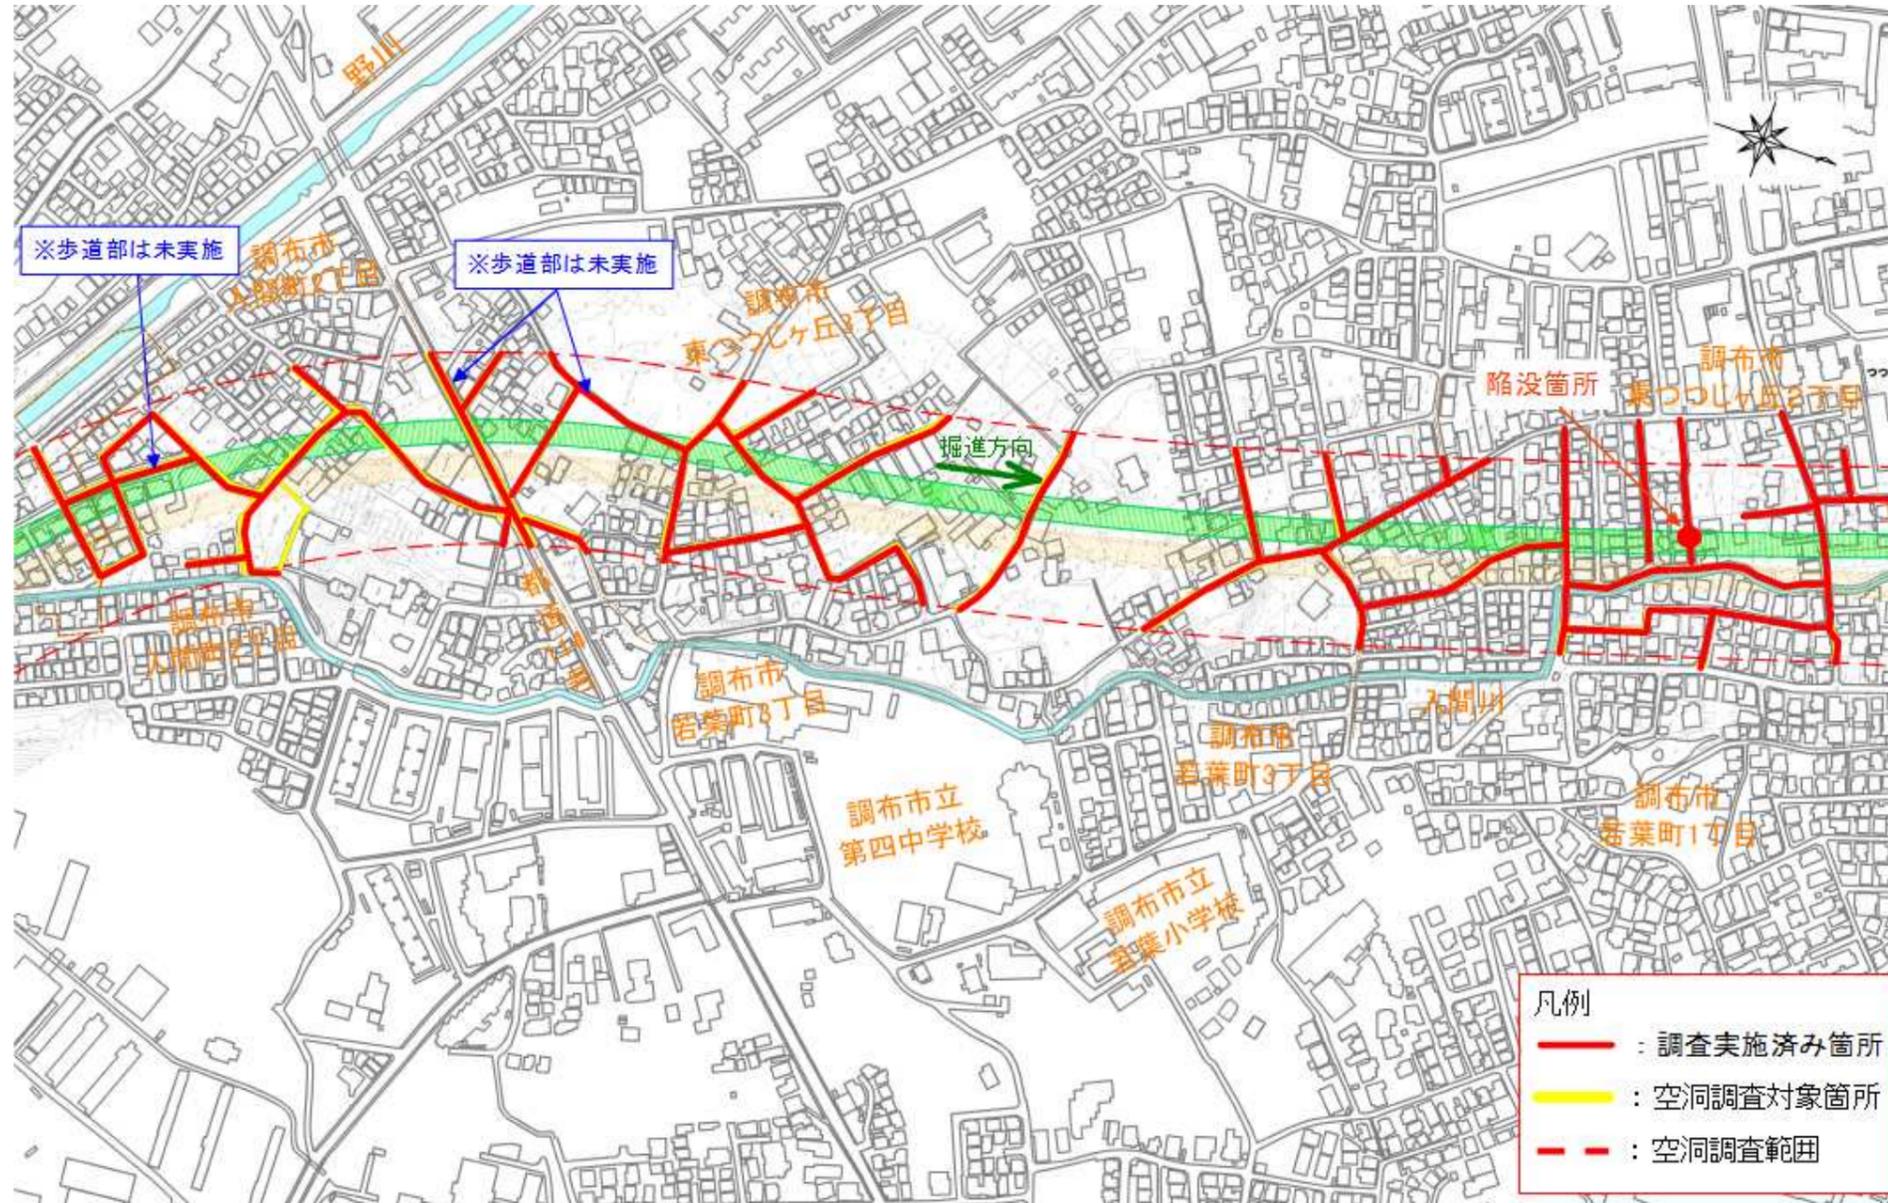
① 路面空洞調査

調布市内 約3.5km/約4km 調査完了(データ解析・確認中)
その他の沿線区市 協議中

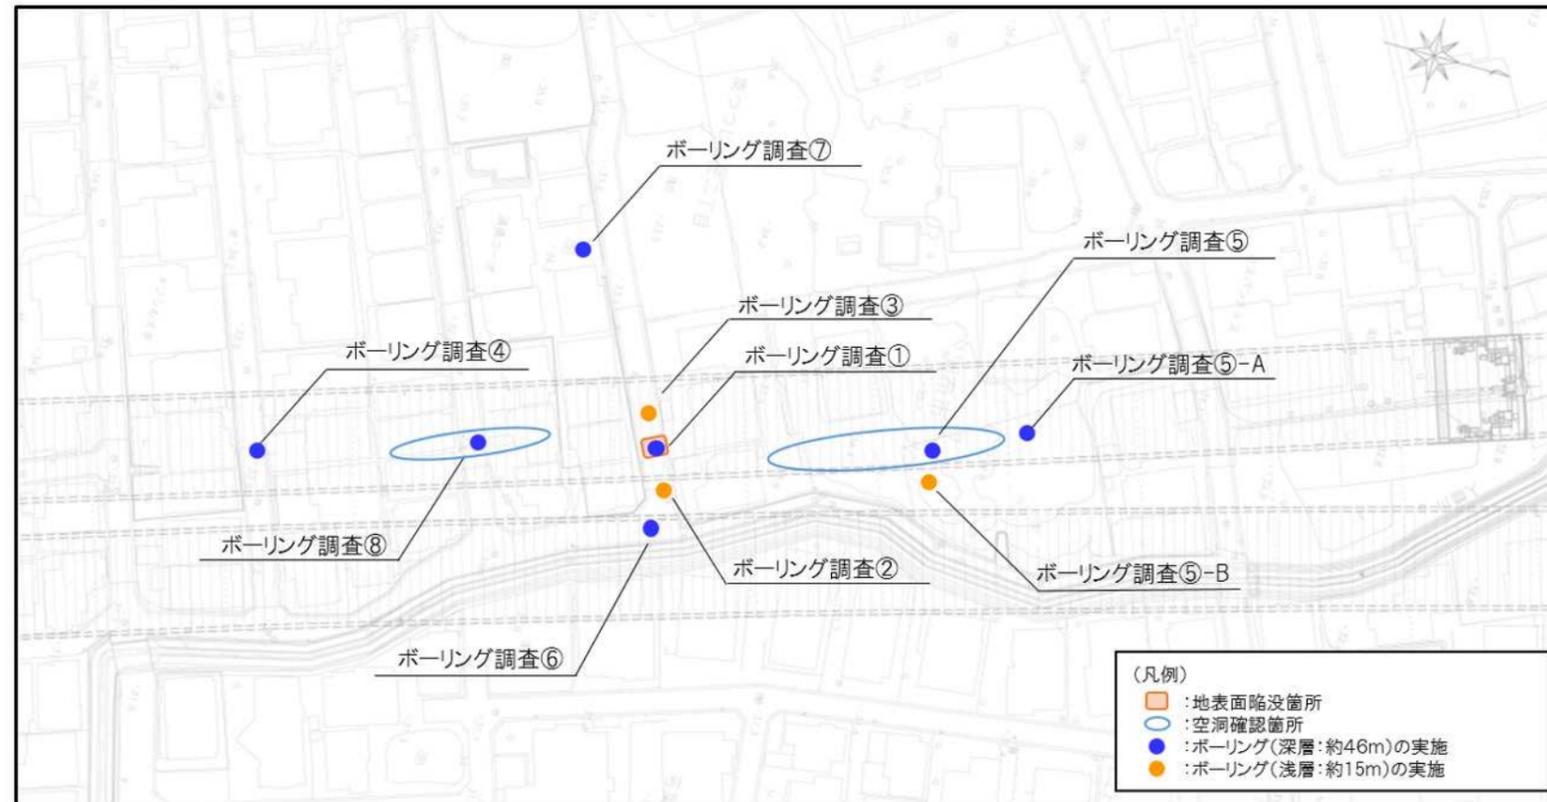
②地盤状況の調査(ボーリング調査)

現在の進捗状況は、以下の通りである。(令和2年11月26日現在)
なお、ボーリング調査⑤⑧以外では、空洞は確認されていない。

① 46m(完了) ② 14m(完了) ③ 15m(完了) ④ 47m(完了) ⑤ 26m
⑤-A 45m ⑤-B 0m ⑥ 46m(完了) ⑦ 44m ⑧ 4m

※地盤状況等により、ボーリング調査内容は変更する場合がある。
