令和6年2月6日
みどり33推進担当部
公園緑地課

等々力渓谷公園内における倒木に伴う樹木調査の結果と今後の対応について

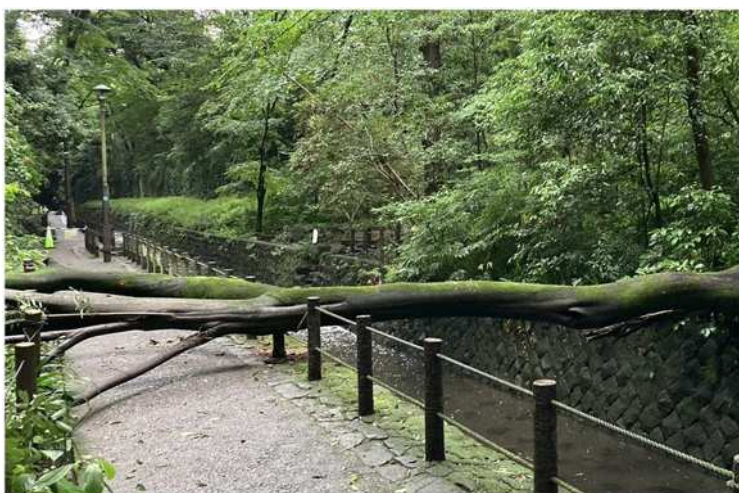
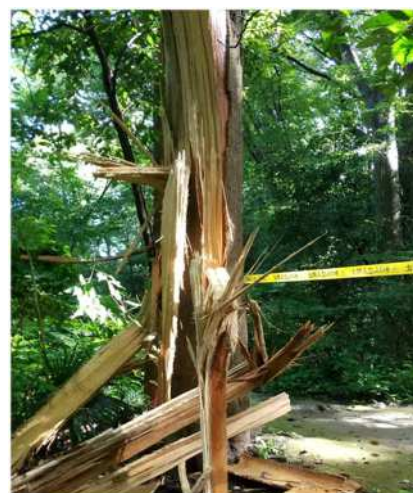
公園内の谷沢川左岸から遊歩道に向かって倒木が発生。(シラカシ 高さ約20m 直径約45cm) 発生後の翌日7日夕方より、谷沢川沿いの遊歩道等、公園内の一部について、立ち入り・通行の禁止措置。

倒木の状況

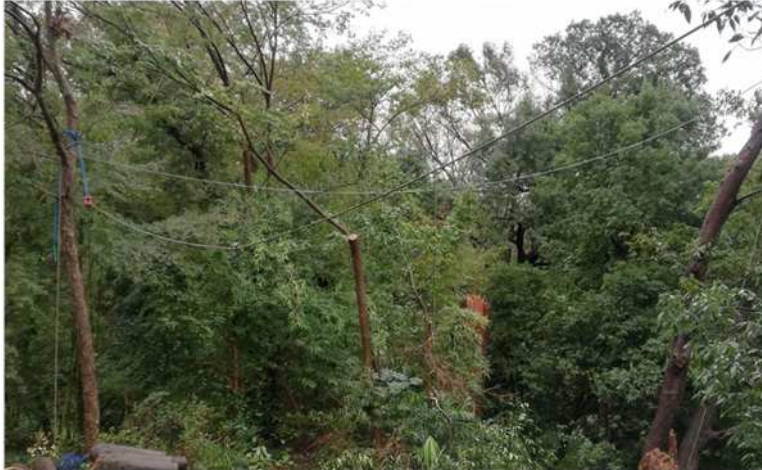
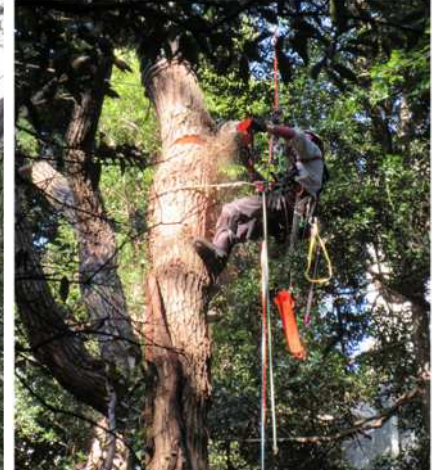
- ・令和5年8月～11月 公園内樹木調査及び 全枯樹木の伐採作業
全枯れ樹木（5本）の伐採については、年度当初より伐採予定であった樹木

作業状況

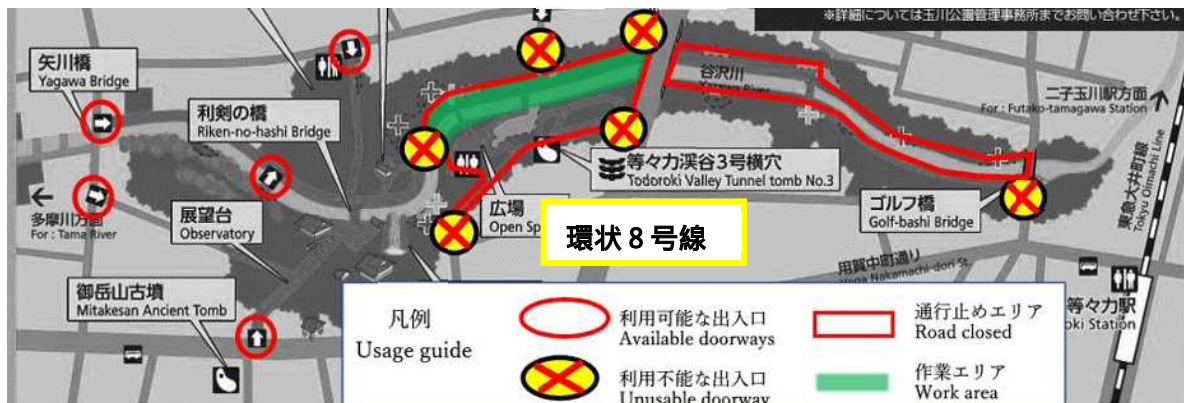
令和6年度 遊歩道に影響のある危険木の処理（伐採13本、利剣の橋先～環状8号線の区域）

作業完了区域の公園出入口 利用再開

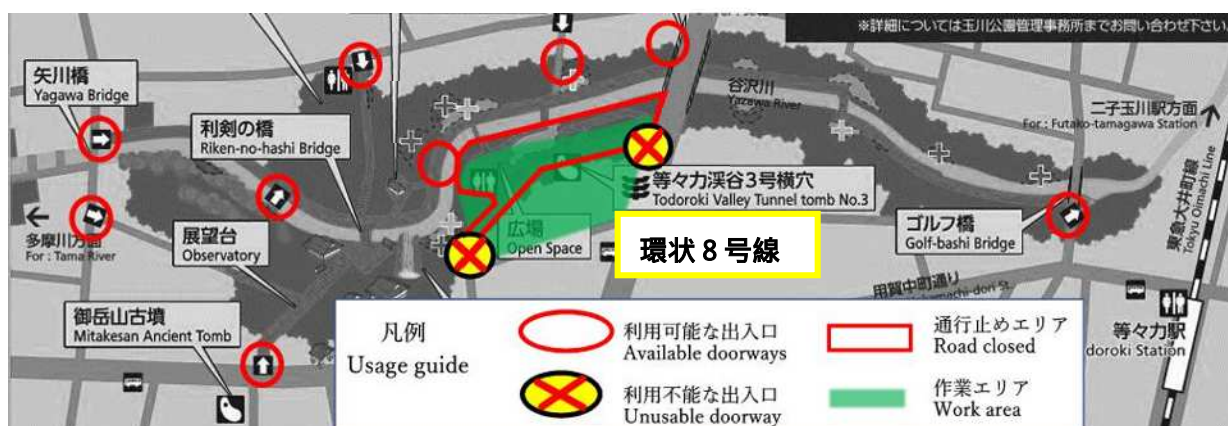
- 令和9年度以降 残りの危険木の処理（伐採13本、剪定3本、トイレのある広場周辺）
作業完了区域の公園出入口 の利用再開
