## 樹 木 点 検 調 査 書

| 樹 木 No. | NO44- 236 |
| 所 在 地 | 世田谷区上用賀四丁目36番 |
| 点 検 日 | 令和7年1月9日 |

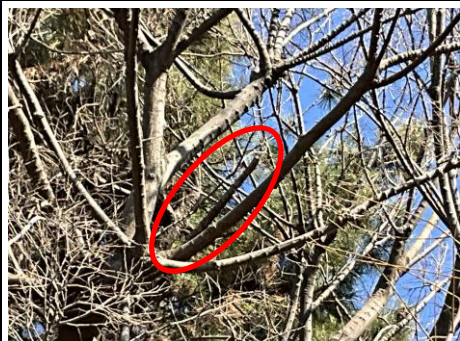
| 箇所 | 点検項目 | あり<br>(○記入) | 「あり」の場合の詳細(箇所図示・状況説明等) |
|---|---|---|---|
| 枝 | ⑥枯れている枝がないか | ○ | |
| ①枯枝、剪定が必要 | | | |

①枯枝

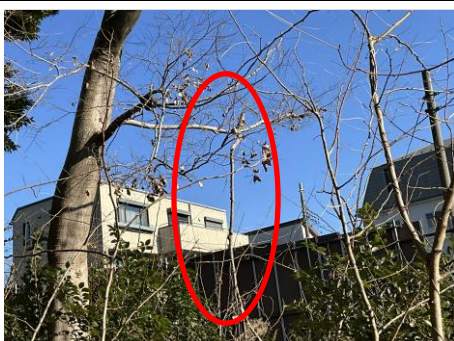
| 箇所 | 点検項目 | あり<br>(○記入) | 「あり」の場合の詳細(箇所図示・状況説明等) |
|---|---|---|---|
| ②かかり枝、剪定が必要 | | | |
| ※42あかまつ.43すだじいに被圧され片枝樹形である | | | |

②かかり枝

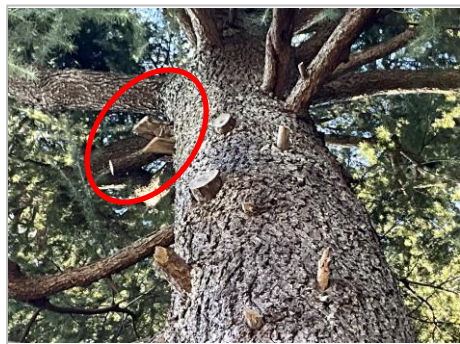
| 箇所 | 点検項目 | あり<br>(○記入) | 「あり」の場合の詳細(箇所図示・状況説明等) |
|---|---|---|---|
| ①スタブカット(多数あり)剪定が必要 | | | |

① スタブカット多数

| 診断結果 | | 健全度判断基準 | |
|---|---|---|--|
| 1 健全度 | A ・ <b>B</b> ・ C | A(概ね良好・異常なし)→点検項目該当なし | |
| 3 判断理由 | 近接樹木43すだじいと距離が近く、根が競合していて、根鉢径の確保が困難な為。 | C(著しい被害がみられる)→該当があり、その被害の程度が大きいもの | |

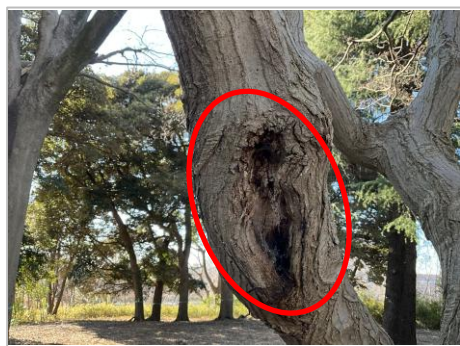
① 大枝、開口空洞

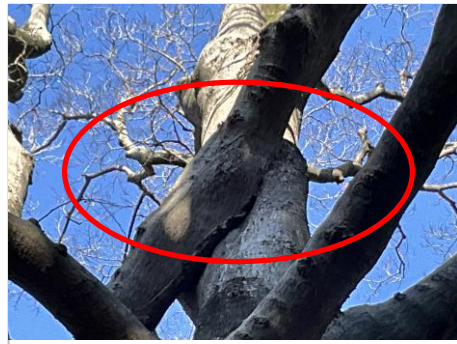
③ 大枝の癒合あり

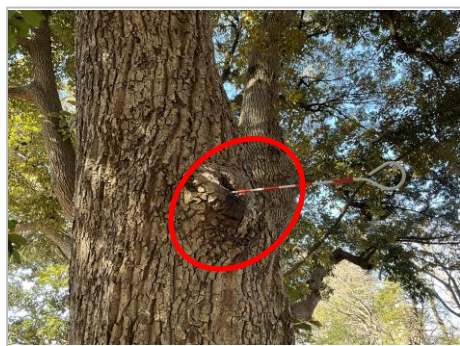
① 幹、開口空洞

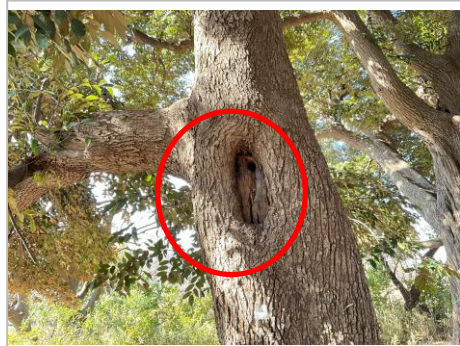
① 幹、開口空洞

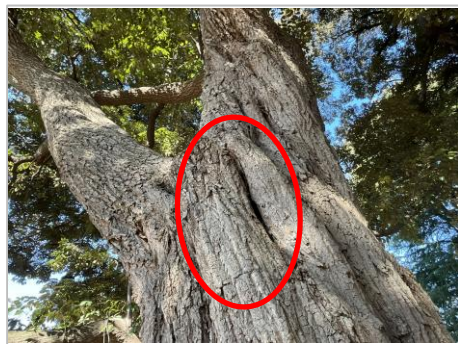
① 幹、開口空洞

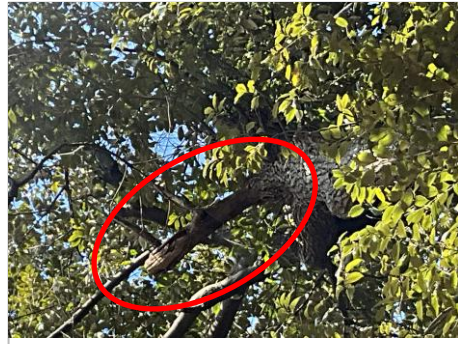
③枯枝

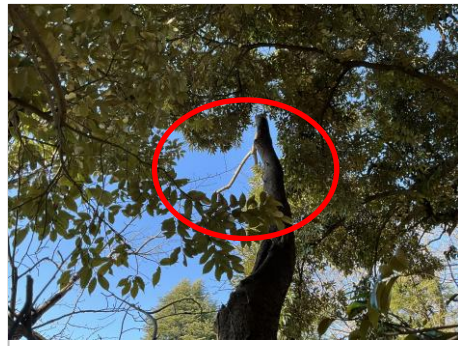
③枯枝

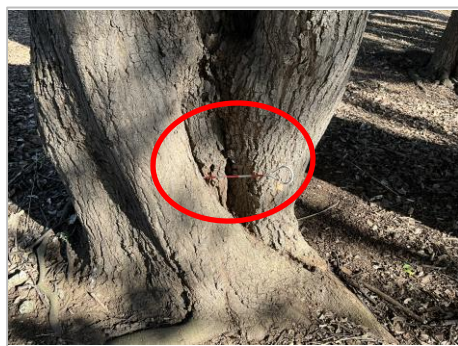
① 幹、開口空洞

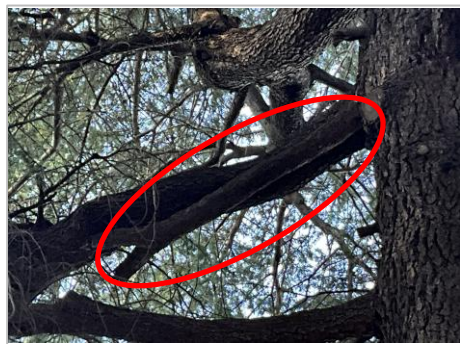
① 枯枝

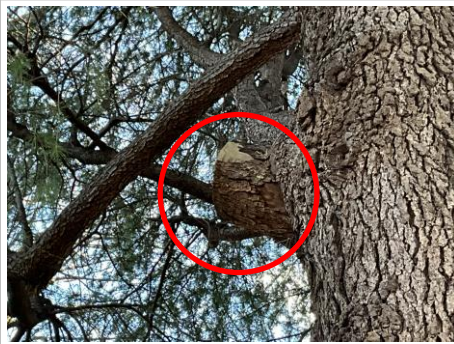
②スタブカット

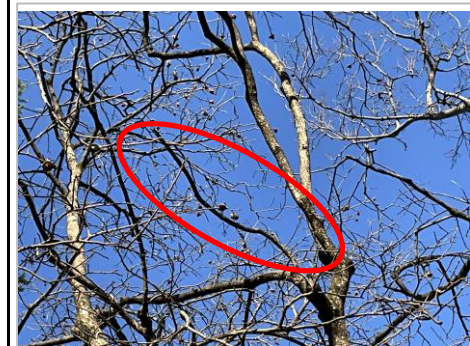
① 枯枝

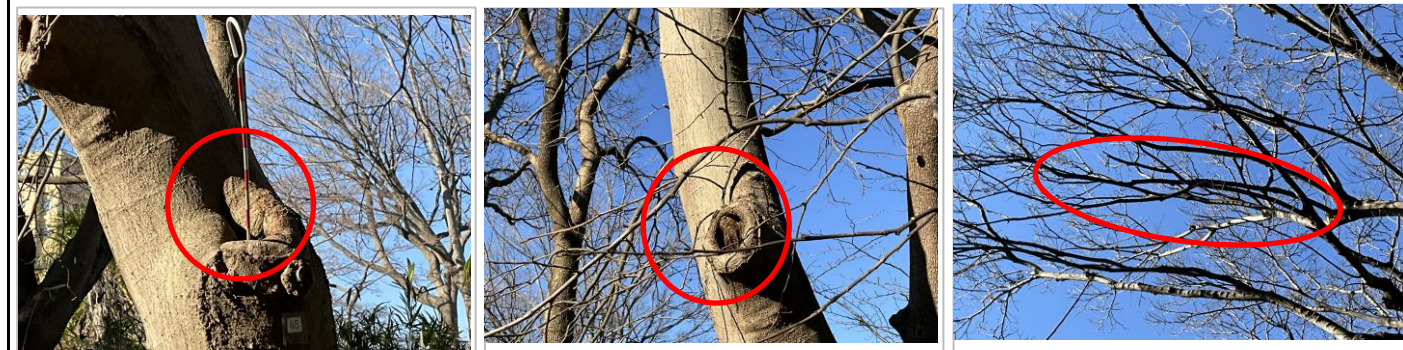
① 幹、開口空洞

② 幹、開口空洞

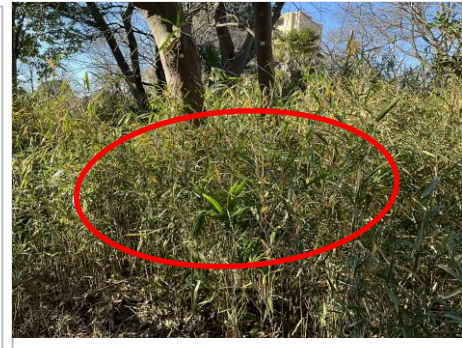
③ 根元ササ

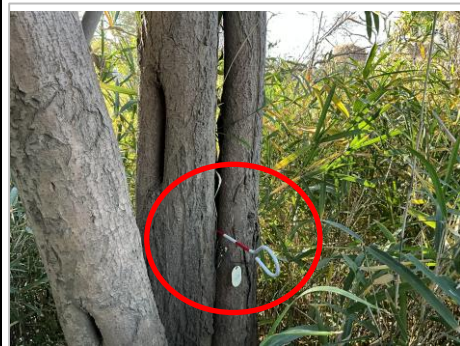
① 幹、開口空洞

| 診断結果 | | 健全度判断基準 | |
|---|---|---|--|
| 3 判断理由 | 周囲に樹木が無い為、根鉢径の確保はできるが、幹、開口空洞や大枝の樹皮欠損腐朽の被害が著しい為。 | C(著しい被害がみられる)→該当があり、その被害の程度が大きいもの | |

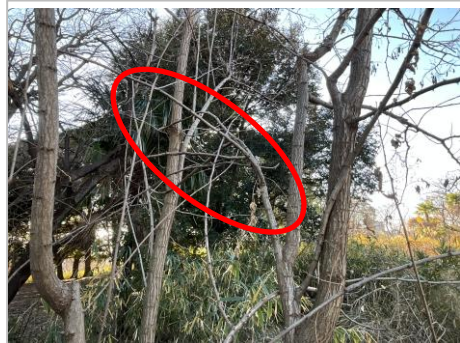
① 枯枝

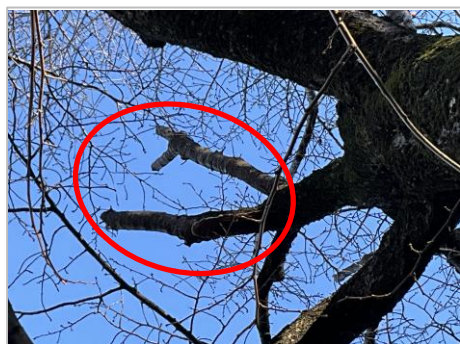
① 枯枝(多数)

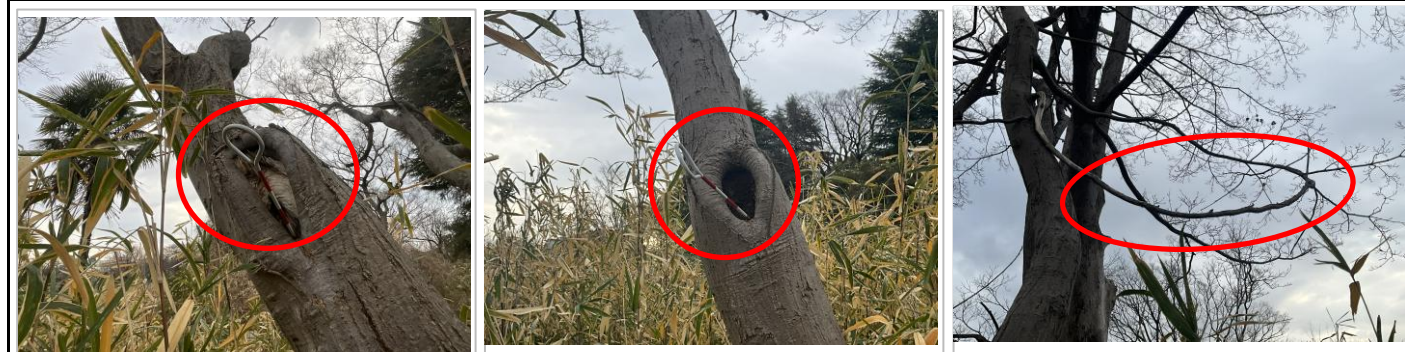
① 幹、開口空洞

② 幹、開口空洞

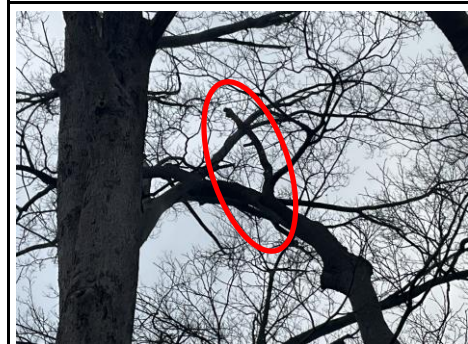
①枯枝

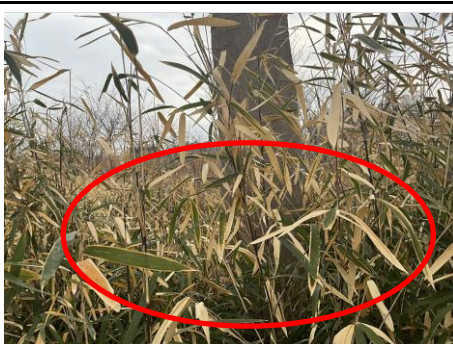
②根元周辺ササ

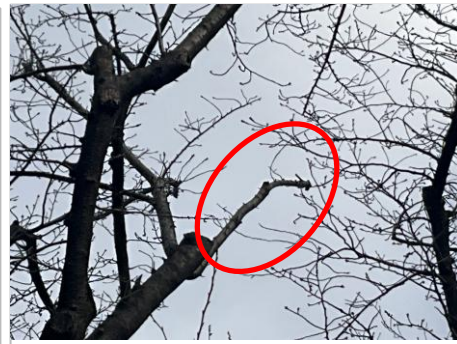
③ 枯枝

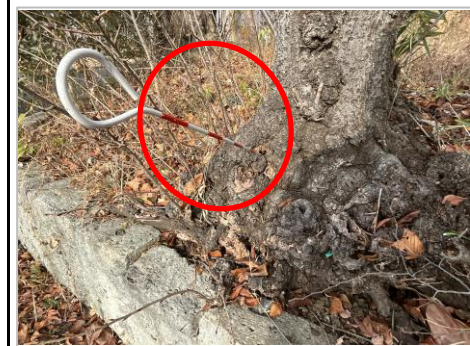
① 根元、開口空洞

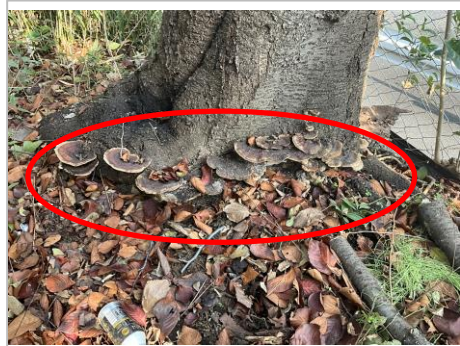
① 根元、ベッコウタケ

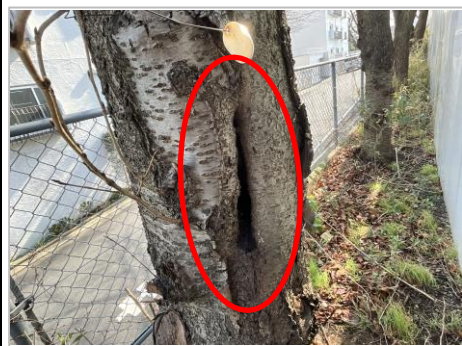
① 幹、開口空洞
